I024/0165-3

Honda HR-V 1.8 EL

Vehicle Inspection Report

สรุปผลการตรวจสภาพรถ (Inspection Summary)

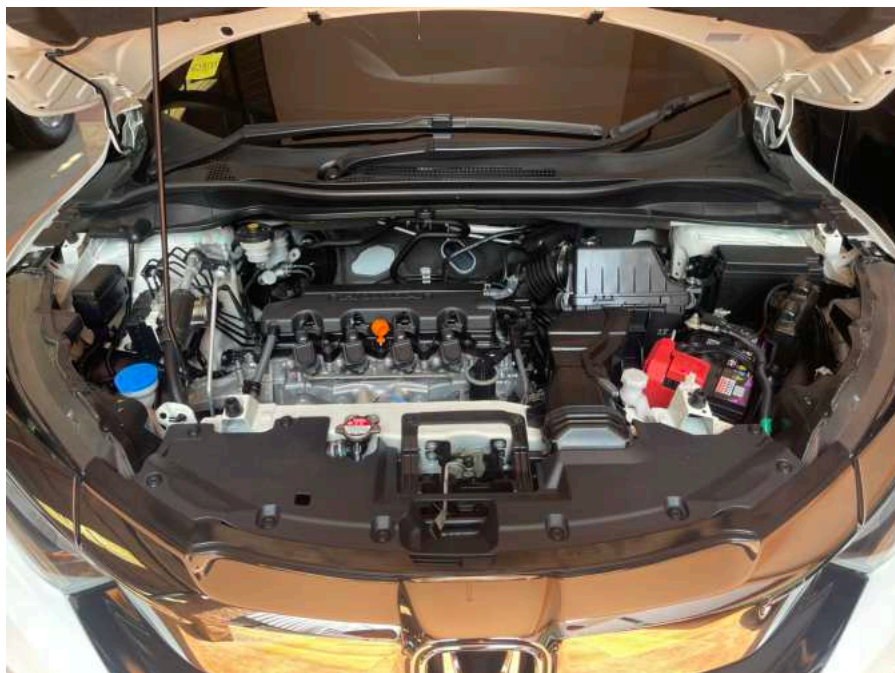
ภาพห้องเครื่อง

Voltage	12.6	V
Rating	420	CCA
Current	372	CCA
Internal resistance	7.51	mΩ
State of Charge	100	%
State of Health	79	%
Status	GOOD
