Vehicle Inspection Report

สรุปผลการตรวจสอบ (Inspection Summary)

ยี่ห้อ/รุ่น (Brand/Model): TOYOTA INNOVA CRYSTA 2.8 G AT	วันที่ตรวจสอบรถยนต์ (Date of Inspection): 07-10-63
หมายเลขตัวถัง (VIN): MHFGA3EM900850562	เลขคำขอบริการ (Job No.) : I020/0043-1
หมายเลขเครื่องยนต์ (Engine No.): 1GD4278147	Vehicle Picture:  
ปีที่ผลิต (Build Date): 2017	
สีรถ (Color): เทา	
ระยะการใช้งาน(Mileage): 160,453 กม.	
หมายเลขทะเบียน (No. Plate): 6กณ 4100	
วันครบกำหนดชำระภาษี (Registration Expiry): 6 ก.ค. 64	
ชื่อลูกค้า (Customer Name): : BB Smart Car 4 (กาญจนา, แคลาย)	
ที่อยู่(Address): ถ.กาญจนาภิเษก	
โทรศัพท์ (Tel): 099-710-2398,091-699-9999	
สถานที่ตรวจสอบรถ (Inspection Place): BB Smart Car 4 (กาญจนา, แคลาย)

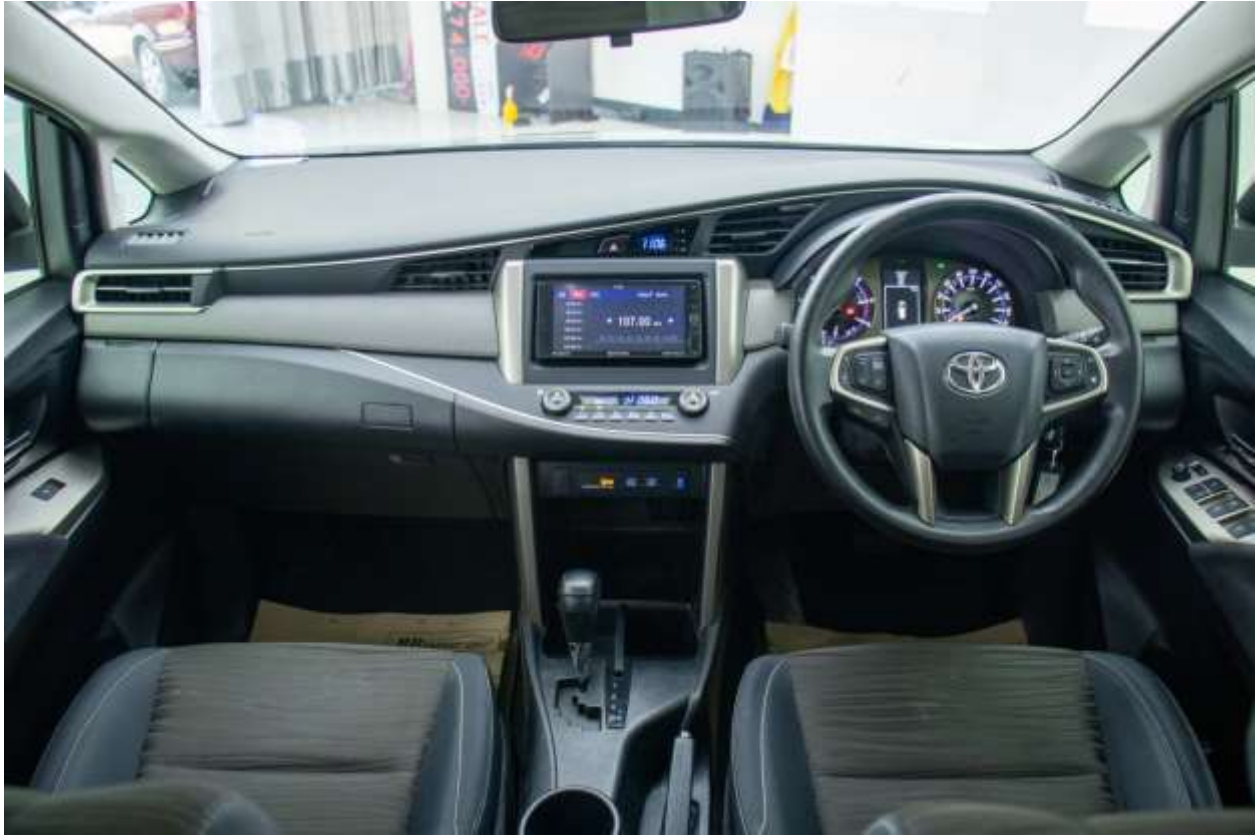
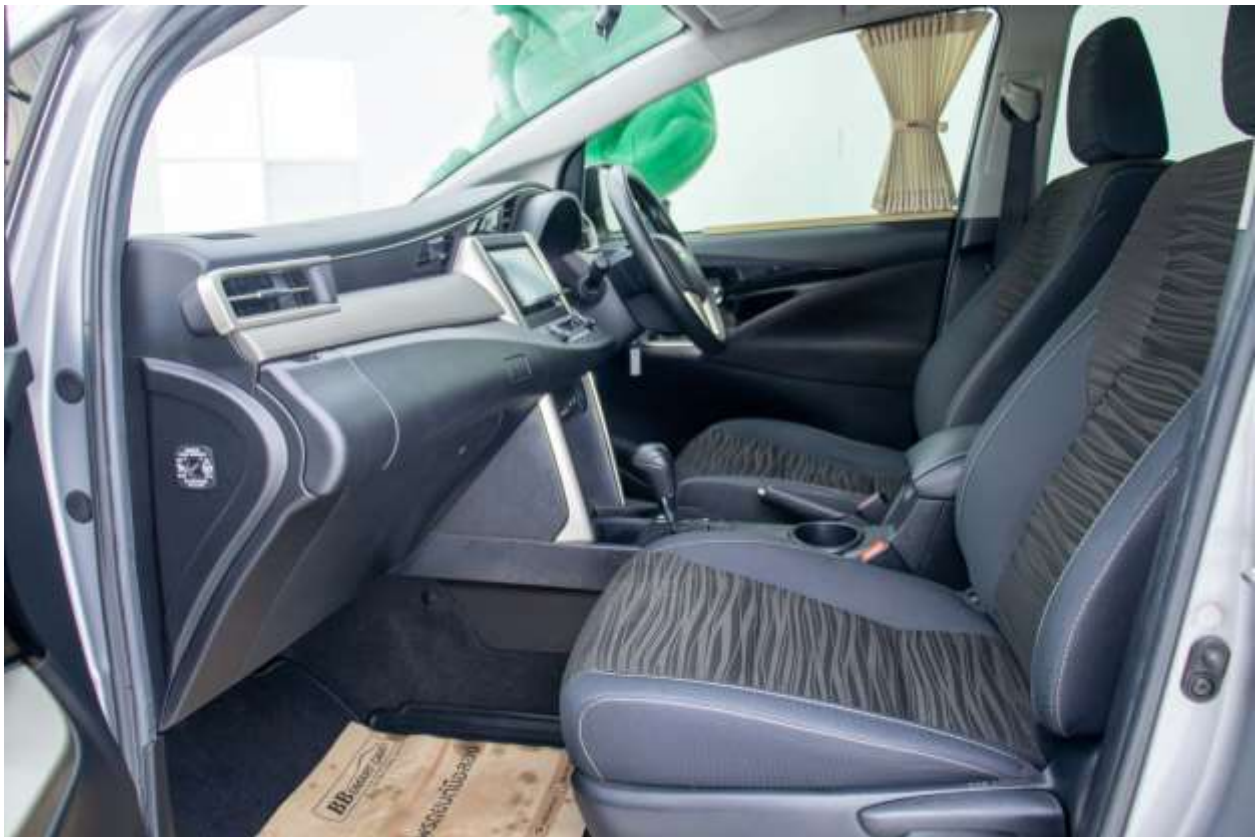
ภาพภายในด้านหน้า หลัง และ จุดบกพร่อง - Interior Visual Details (Front, Rear and/or Defect):

ที่นั่ง สภาพ Seat Appearance	สภาพตามอายุการใช้งาน
	การทำงาน การปรับ และการล็อค เบาะ Seat Adjust functional	ทำงานได้ดี
	สภาพ รางใต้เบาะ Seat slide adjust rail	สภาพตามอายุการใช้งาน
	เข็มขัดนิรภัย Seat Belts	สภาพตามอายุการใช้งาน
	อื่นๆเพิ่มเติม Others	N/A

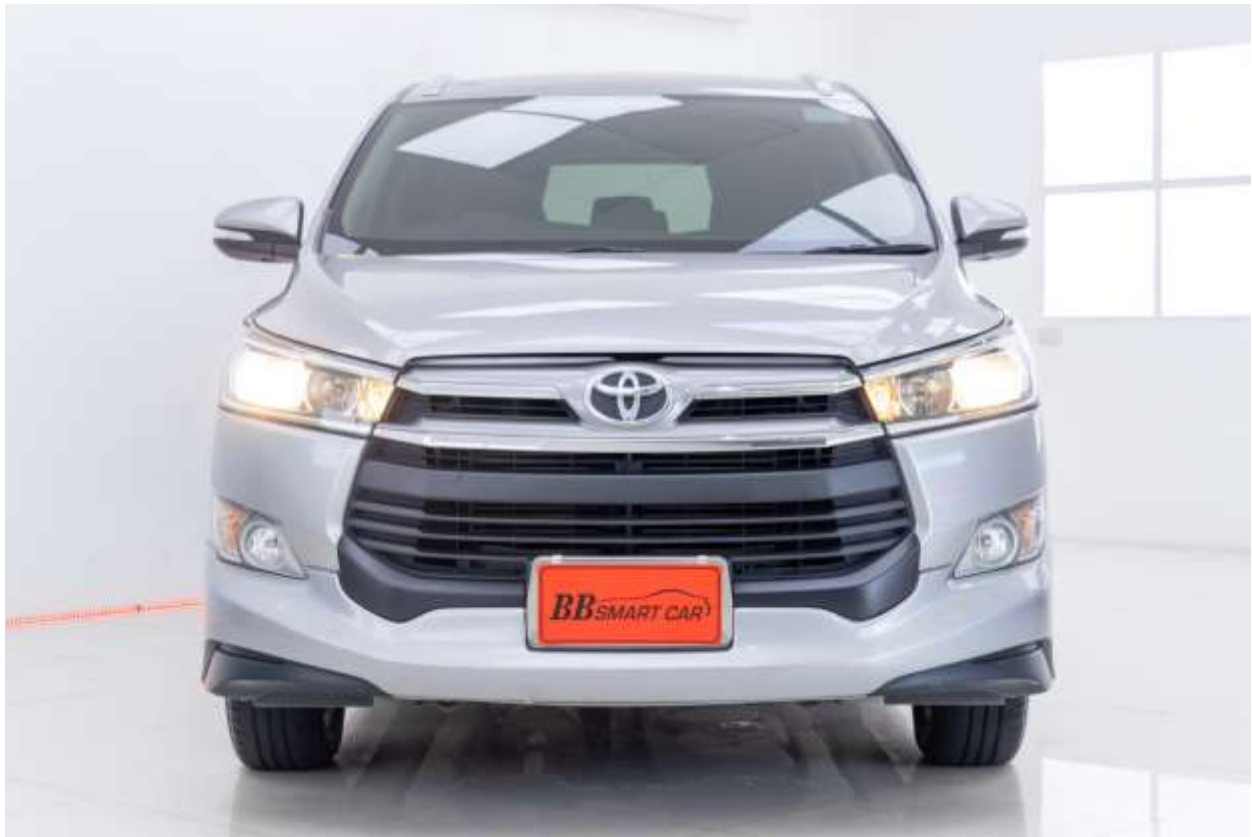
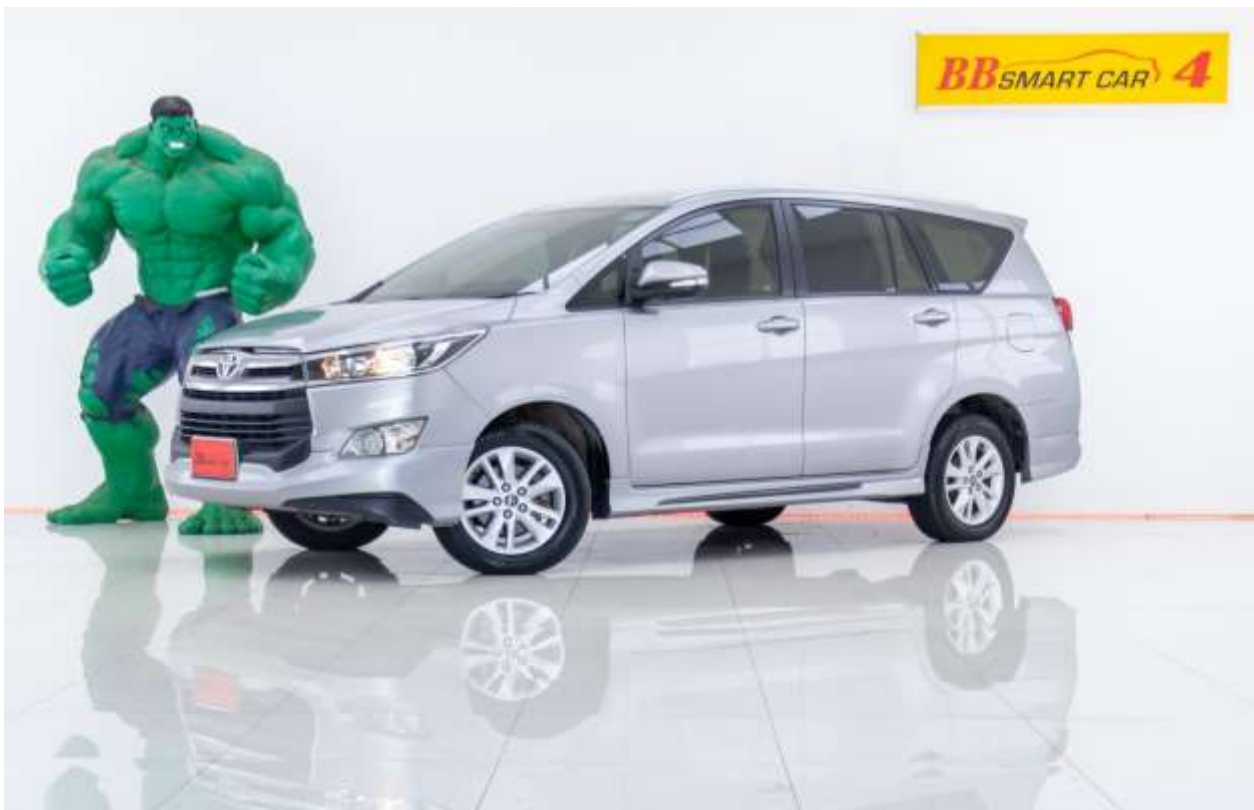
ภาพภายนอก - Exterior Visual Details:

กันชนหน้า Front Bumper	สภาพดี
 	คาน รับกันชนหน้า (ขวา) Front Side Member (Right) Appearance	สภาพดี
 	คาน รับกันชนหน้า (ซ้าย) Front Side Member (Left) Appearance	สภาพดี
 	ฝากระโปรงหน้ารถ Bonnet	สภาพดี
 	กระจกบังลมหน้า Windshield	สภาพดี

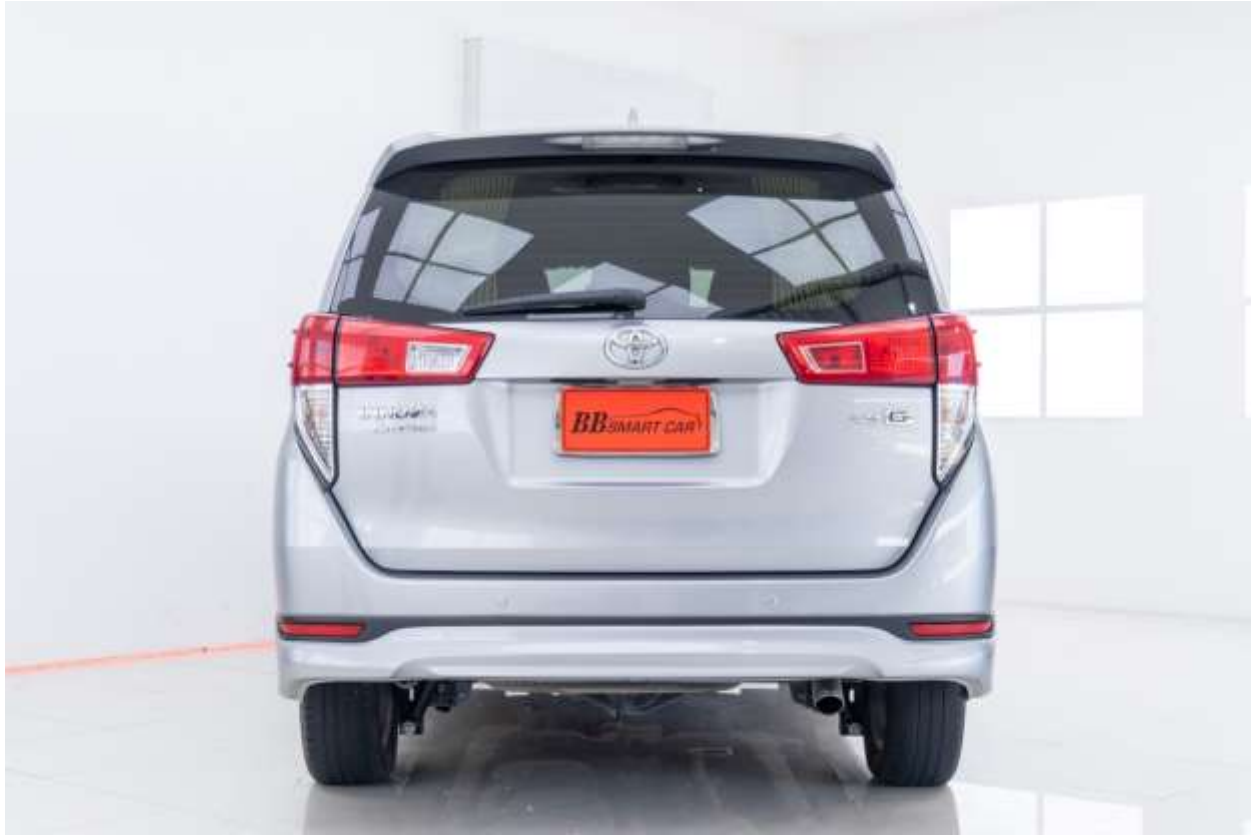
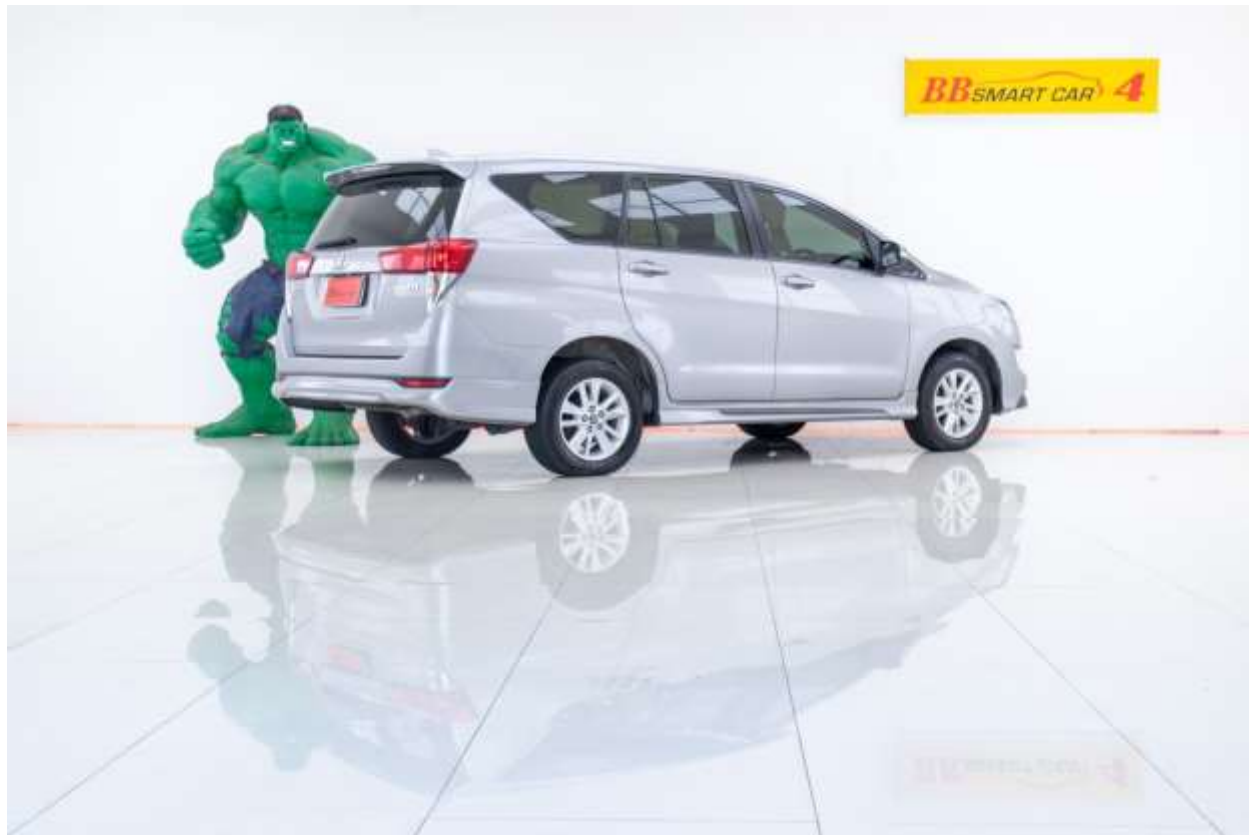
ภาพภายนอก (ต่อ) - Exterior Visual Details (Continued):

ประตูหน้าซ้าย Front Left Door	สภาพดี
 	ประตูหลังซ้าย Rear Left Door	สภาพดี
 	ประตูเลื่อนด้านซ้าย Sliding Left Door	N/A
 	แก้มบังโคลนหลังซ้าย Rear Right Wing	สภาพดี
 	บันไดขายน้าด้านซ้าย Left Rocker Panel	สภาพดี
 	ประตูท้าย,ฝากระโปรงท้าย Rear Tail Gate	สภาพดี
 	กระจกบังลมหลัง Rear Screen	สภาพดี
 	กันชนหลัง Rear Bumper	สภาพดี
 	คาน รับกันชนหลัง (ขวา) Rear Side Member (Right) Appearance	สภาพดี
 	คาน รับกันชนหลัง (ซ้าย) Rear Side Member (Right) Appearance	สภาพดี
 	เสาโครงสร้าง A ขวา Right A-Pillar	สภาพดี

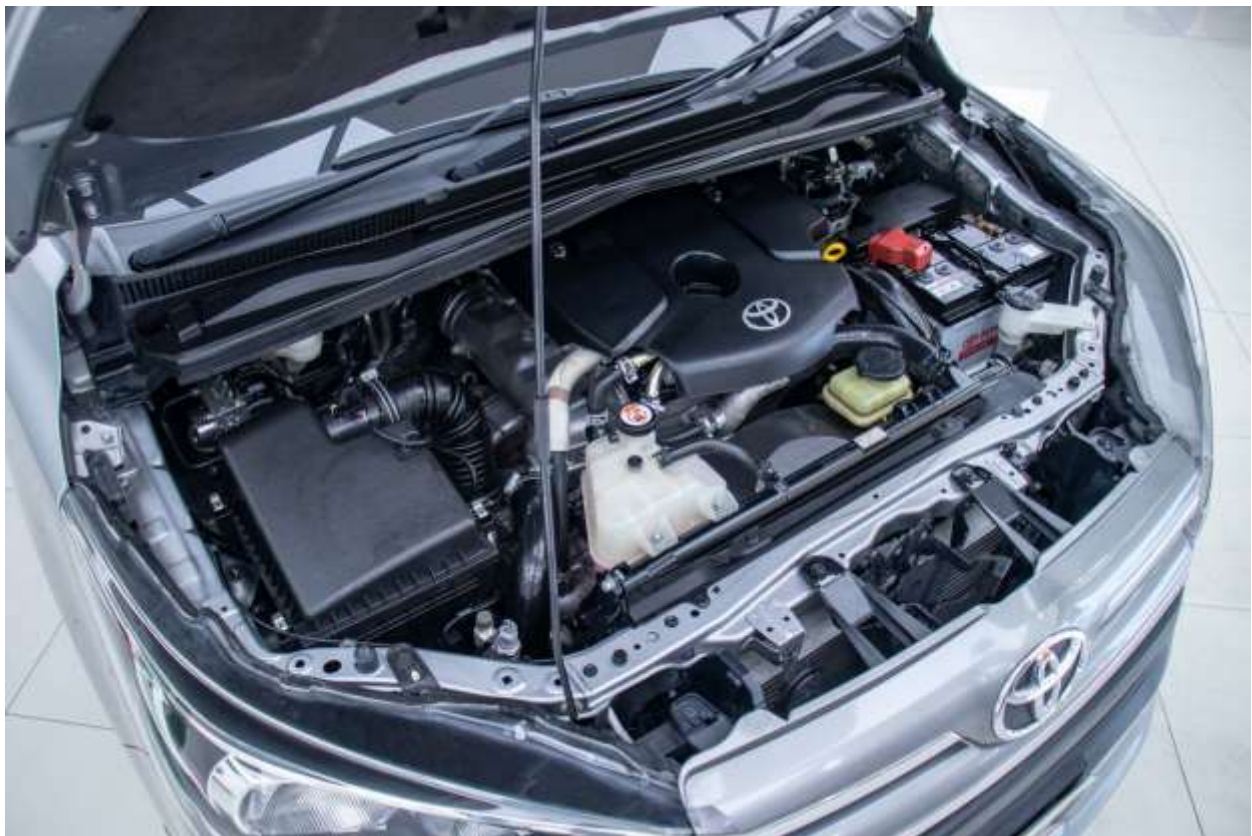
ภาพห้องเครื่อง - Engine Bay Visual Details:

การทดสอบ แบตเตอรี่	Battery Test		Charging System Test at 2000 rpm		
	Battery Test	Voltage	12.12	V	Voltage	14.14 V
		Rating	590	CCA	Status	Normal
		Current	983	CCA	Start System Test	
		Internal resistance	2.75	mΩ	Start Voltage	9.05 V
		State of Charge	88	%	Status	Normal
		State of Health	100	%	Max. Load Test at 2000 rpm	
		Status	Great		Max. Load	14.15 V
		Test Date	07.10.63		Voltage	
					Status	Normal

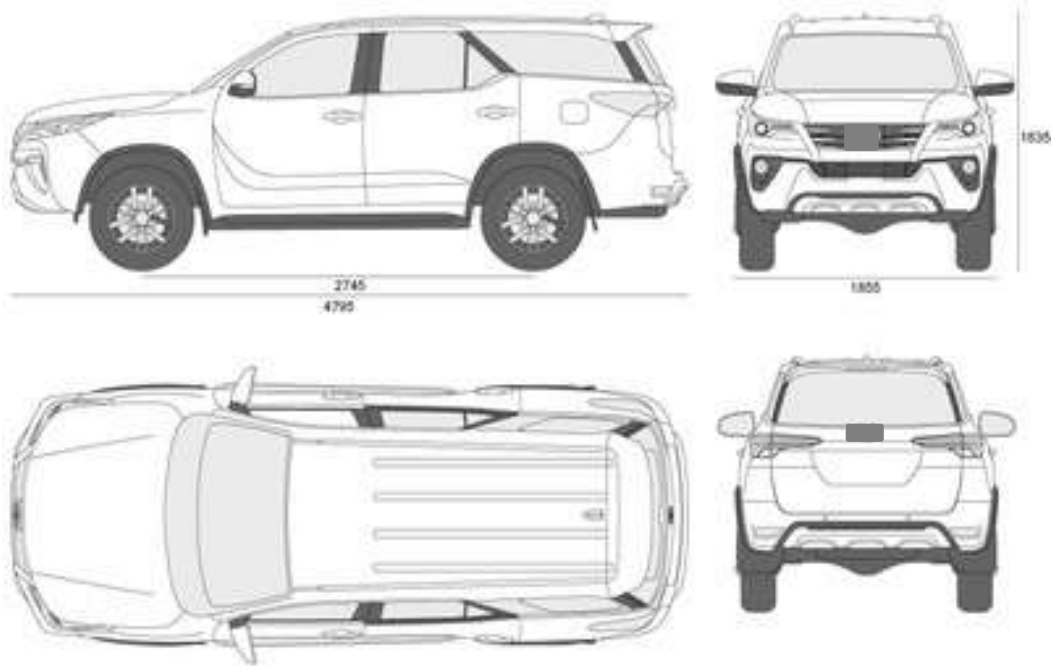
ความหนาสีรถ SUV, MPV - Paint Thickness on SUV, MPV vehicle:

ชิ้นส่วนยานยนต์ (Car Part)	ความหนาสี Paint Thickness (µm)			
	P1	P2	P3	Average
Front Wing (RH)	97	95	93	95
Front Wing (LH)	97	96	81	91
Front Door (RH)	123	121	101	115
Front Door (LH)	98	97	95	97
Rear Door (RH)	75	84	91	83
Rear Door (LH)	94	92	81	89

ชิ้นส่วนยานยนต์ (Car Part)	ความหนาสี Paint Thickness (µm)			
	P1	P2	P3	Average
Rear Wing (RH)	88	91	89	89
Rear Wing (LH)	81	83	91	85
Front Bumper				
Rear Bumper				
Bonnet	92	93	94	93
Roof	83	82	91	85
Boot/Tail Gate	85	102	101	96
