I024/0098-17

Nissan NP 300 Navara 2.5 DOUBLE CAB S

Mar 5, 2024

Vehicle Inspection Report สรุปผลการตรวจสภาพรถ (Inspection Summary)

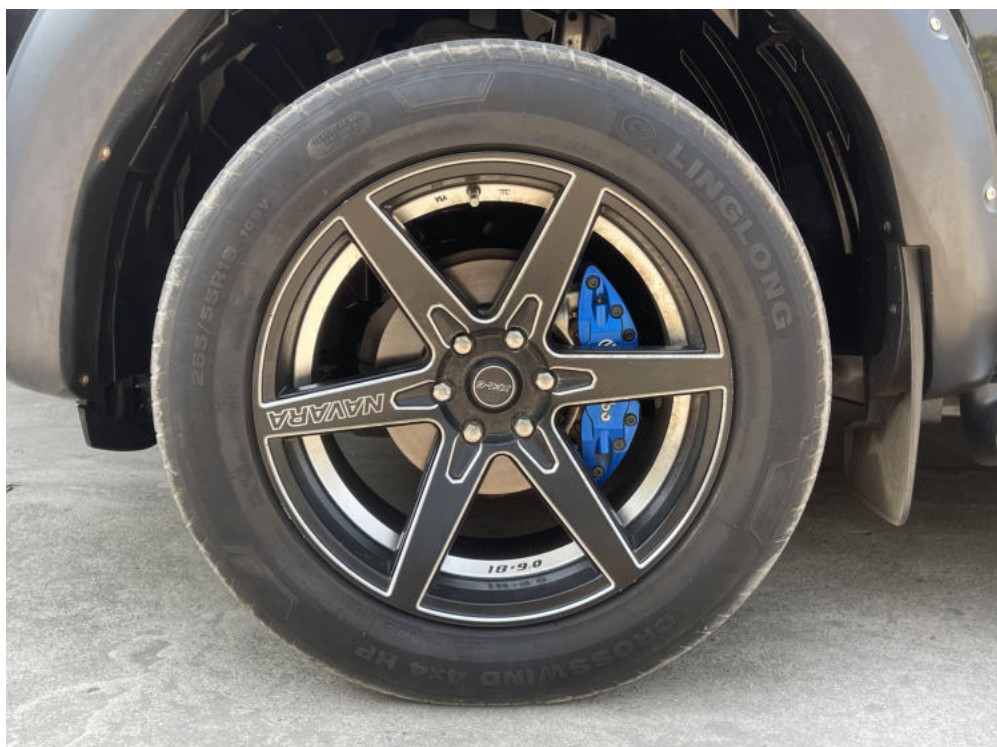
ขอบยาง ล้อ

08/19
