1022/0144-5

HONDA Civic 1.8 FB E i-VTEC Sedan AT

Sep 12, 2022

Vehicle Inspection Report

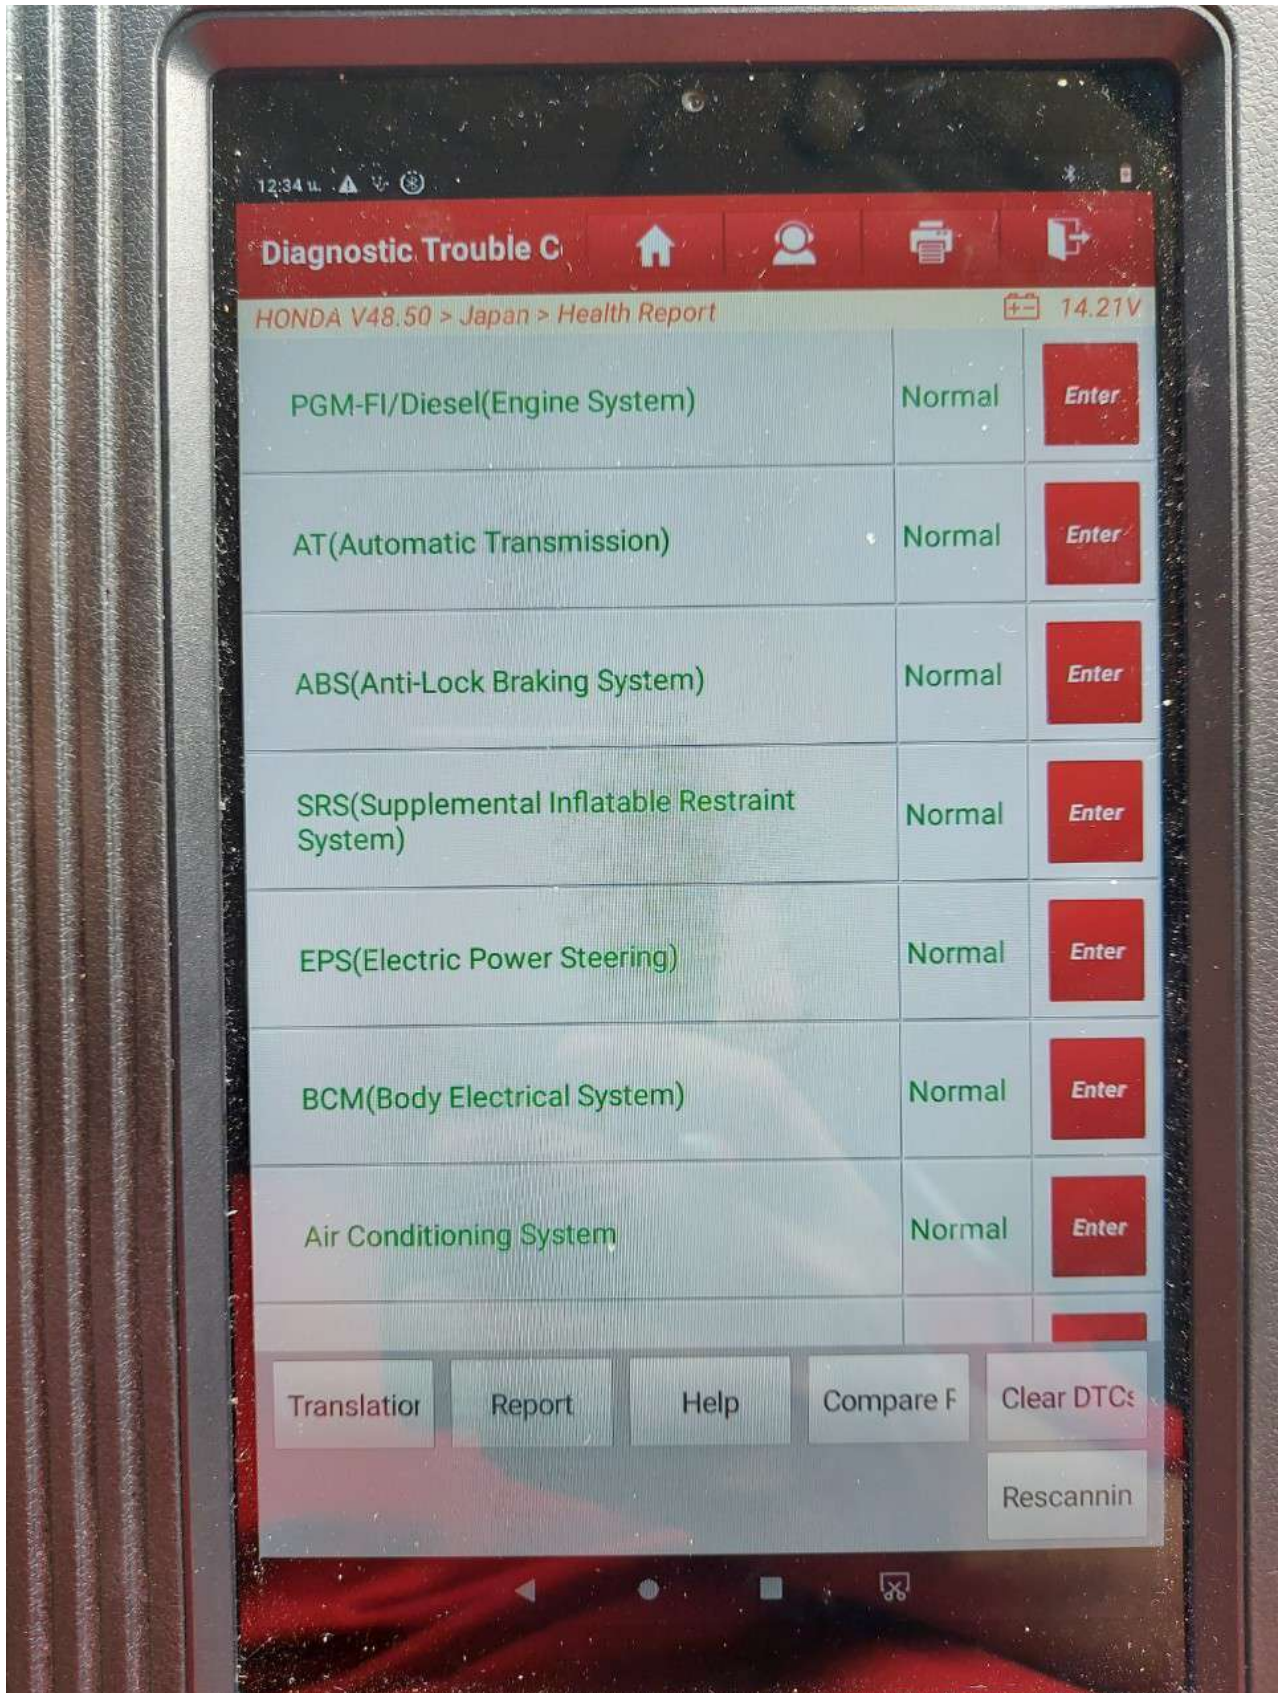
ภาพ OBD

รายการตรวจ 6 รายการ	สถานะ
1.1 ไม่เคยเกิดอุบัติเหตุรุนแรงจนทำให้โครงสร้างรถมีปัญหาความปลอดภัย No Evidence of Major or Hail Damage	ดี (Good)
1.2 ไม่มีการตัดต่อ ตัดแปลง คัชชี และโครงสร้างรถ No chassis and cab structure modified	ดี (Good)
1.3 ไม่เคยประสบภัยจมน้ำ No Evidence of Flood	ดี (Good)
1.4 ไม่เคยประสบภัยอัคคีภัย No Evidence of Fire	ดี (Good)
1.5 การวินิจฉัยผ่านทาง OBD On-Board Diagnostics (OBD)	ดี (Good)
1.6 สภาพรถโดยรวม Overall Appearance	ดี (Good)
