I023/0087-65

Honda Accord Hybrid 2.0

25 เม.ย. 2023

# Vehicle Inspection Report

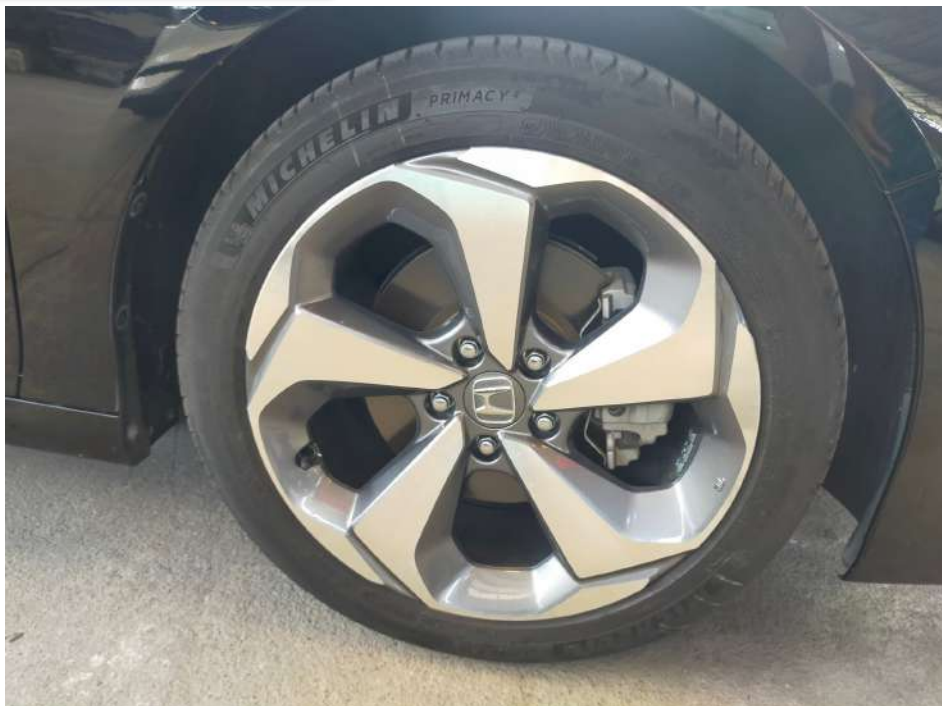
#### ขอบยาง ล้อ

10/21
