# Vehicle Inspection Report

ยี่ห้อ/รุ่น (Make/Model): TOYOTA HILUX REVO	วันที่ตรวจสอบรถยนต์(Date of Inspection): 14.02.61
เลขตัวถัง (VIN): MR0JB8CC201819235	เลขคำขอบริการ (Job No.) : I018/018-022
เลขเครื่องยนต์ (Engine No.): 2GD4168442	<p>Vehicle Picture:</p>  
ปีผลิต (Build Date):2016	
สี (Color): ขาว	
เลขไมล์ (Mileage): 35270	
เลขทะเบียน (No. Plate): 2ฒฆ 5999	
ทะเบียนหมดอายุ (Registration Expiry): 30 ส.ค. 61	
ชื่อลูกค้า Customer Name:	
ที่อยู่ (Address):	
โทรศัพท์(Tel):	
สถานที่ตรวจสอบรถ (Inspection Place): วิสาโรจน์ได้คาร์

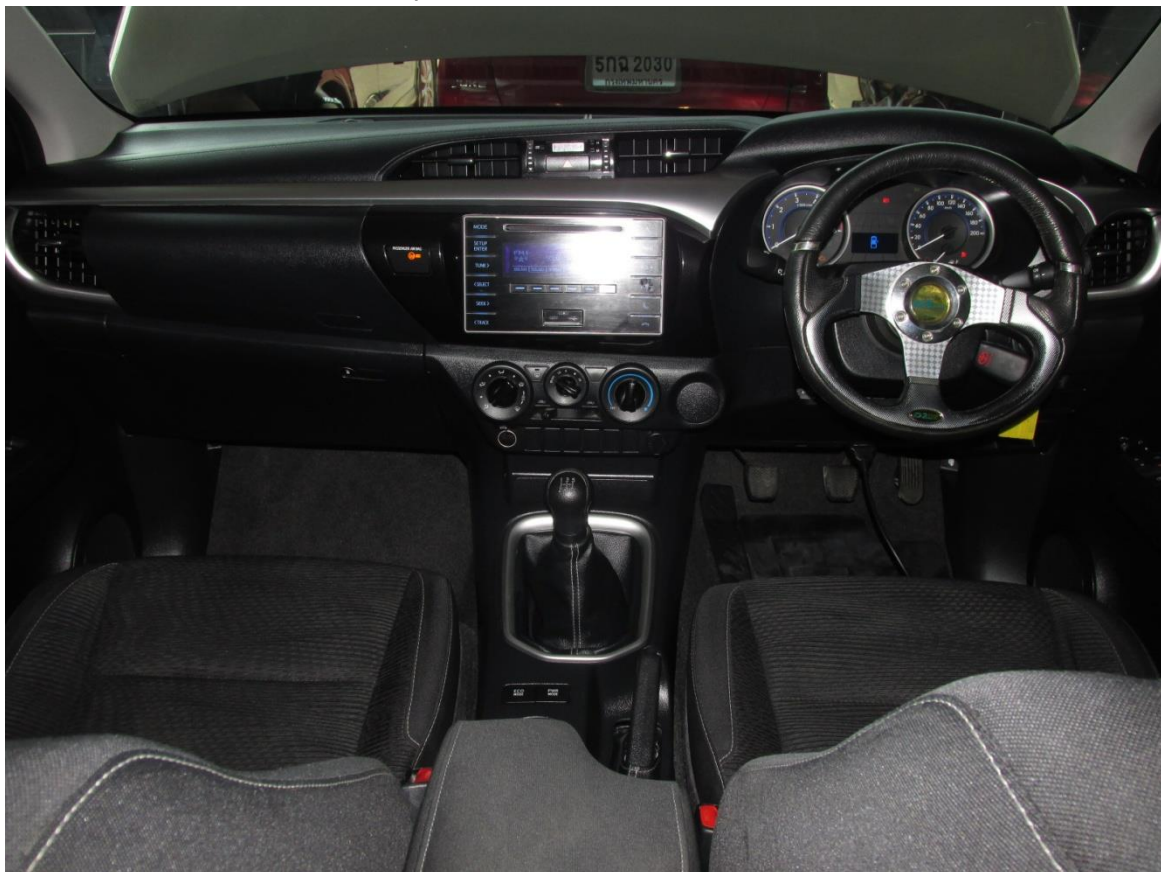
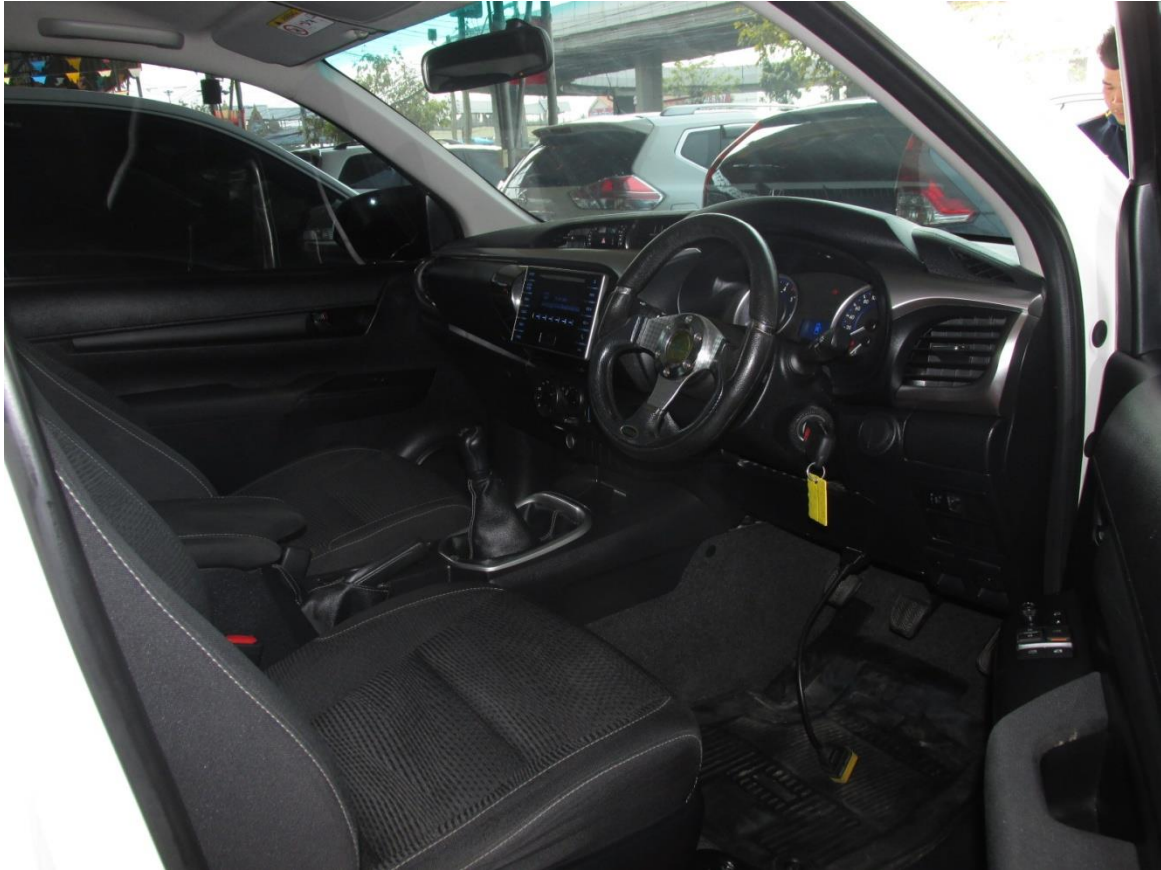
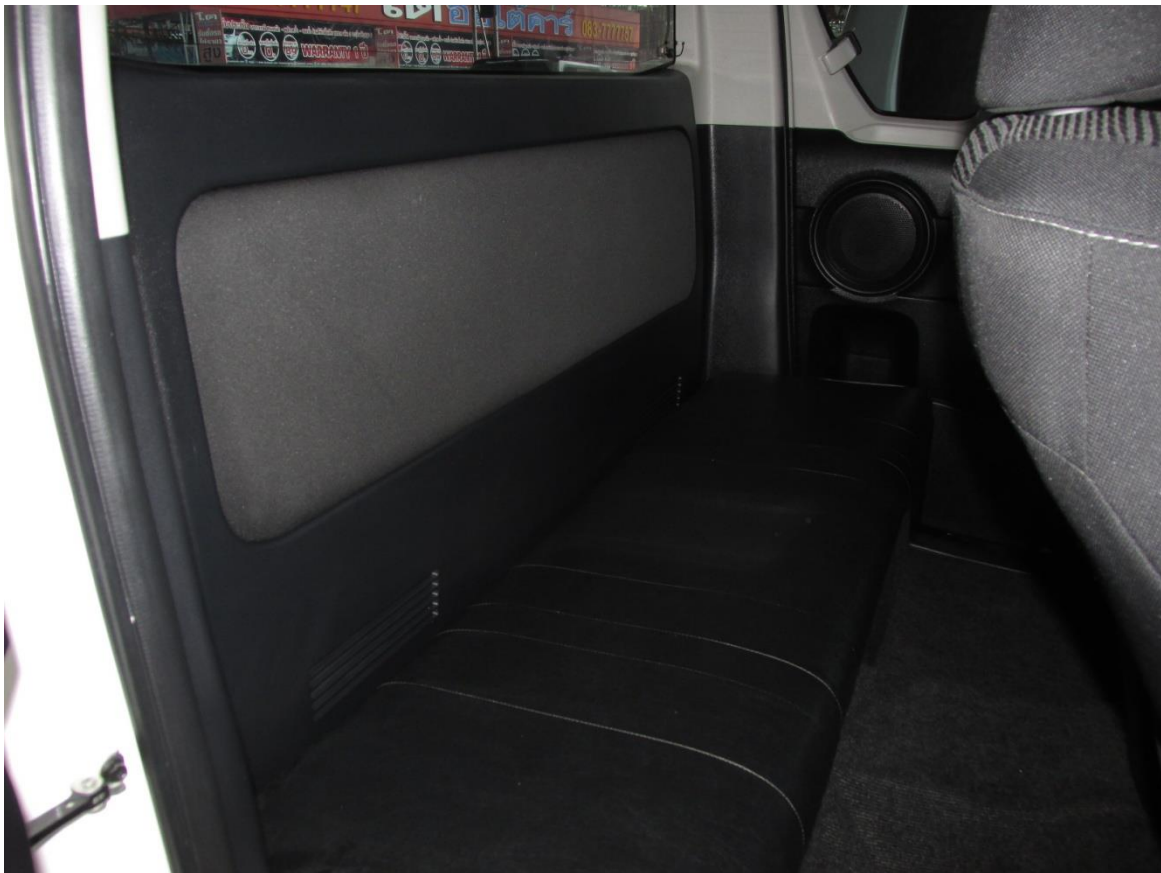
ภาพภายในด้านหน้า หลัง และ จุดบกพร่อง - Interior Visual Details (Front, Rear and/or Defect):

ที่นั่ง สภาพ Seat Appearance	สภาพดีตามอายุการใช้งาน
	การทำงาน การปรับ และการล็อคเบาะ Seat Adjust functional	ทำงานได้ดี
	สภาพ รางได้เบาะ Seat slide adjust rail	สภาพดีตามอายุการใช้งาน
	เข็มขัดนิรภัย Seat Belts	สภาพดีตามอายุการใช้งาน
	แผงคอนโซล Other Trims	สภาพดีตามอายุการใช้งาน
	เครื่องเสียงภายในรถ Radio/ Multiplayer	เปิด-ปิด ปกติ
	ลำโพง Speaker working	ทำงานปกติ
	ไล่ฝ้ากระจกหลัง Rear Window Demister	สภาพดีไม่พบรอยขาด
	อุปกรณ์ทำความเย็นและความร้อน Air Condition/Heater	แอร์เย็น ทำงานปกติ
	ชุดปัดน้ำฝน และระบบฉีดน้ำ Washers & Wipers	ทำงานปกติ
	แตร Horn	ทำงานปกติ
	บานพับและกลอนประตู Doors, Locks & Hinges	สภาพดีเหมาะสมกับอายุการใช้งาน
	การเปิดประตูจากด้านใน Door Handle (inside)	ทำงานได้ดี
	สภาพยางขอบประตู Weather Strip	สภาพดีเหมาะสมกับอายุการใช้งาน
	การทำงานของกระจก Window Operation	ทำงานเปิด-ปิด ปกติ

หน้าปัดและมาตรวัด ปกติ หรือ มีไฟโชว์หรือไม่ Dash Warning Lights & Gauges	ไม่มี
 	การวินิจฉัยผ่านทาง OBD On-Board Diagnostics (OBD)	ปกติ
 	ไฟส่องสว่าง All Lights	ปกติ
 	สมุดคู่มือรถ Owner's Manual & Service Intervals	N/A
 	อื่นๆ เพิ่มเติม เช่น กลิ่น เศษกระดาษ Odor and Other	N/A

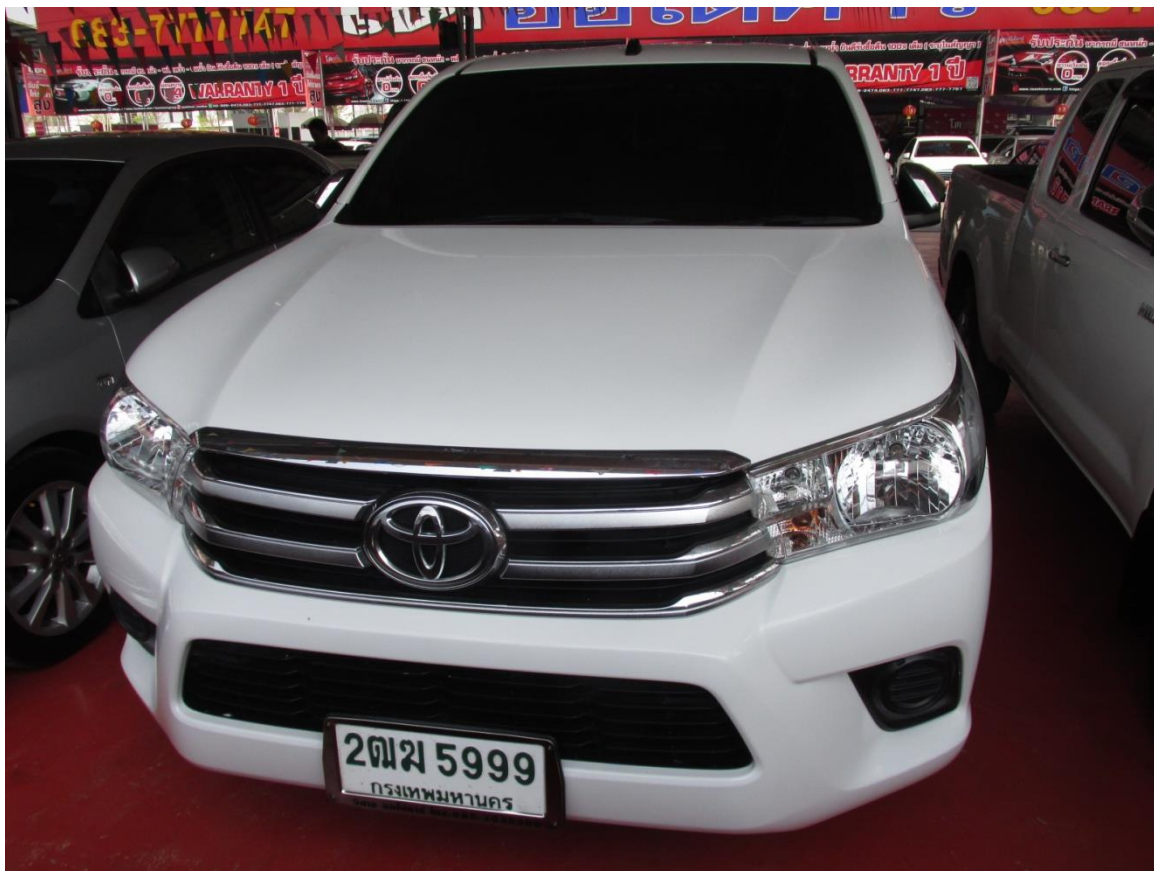
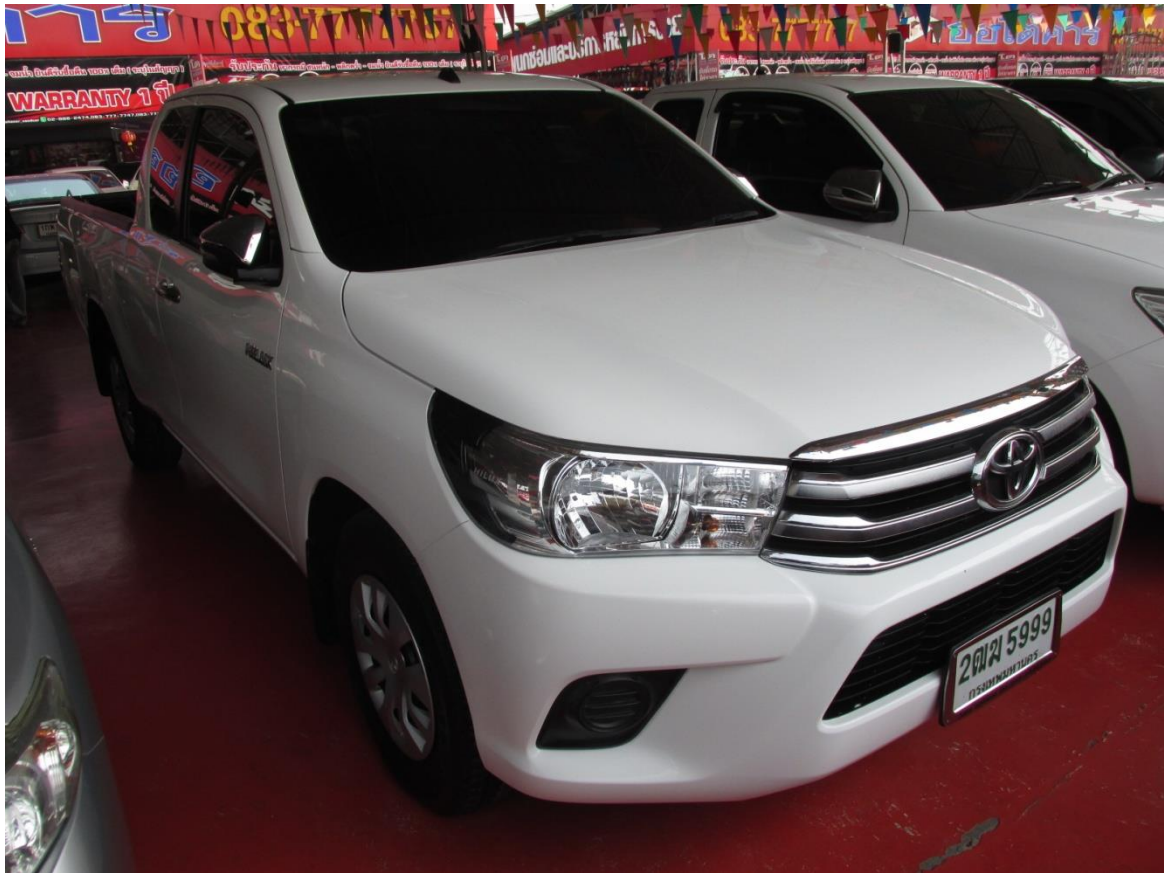
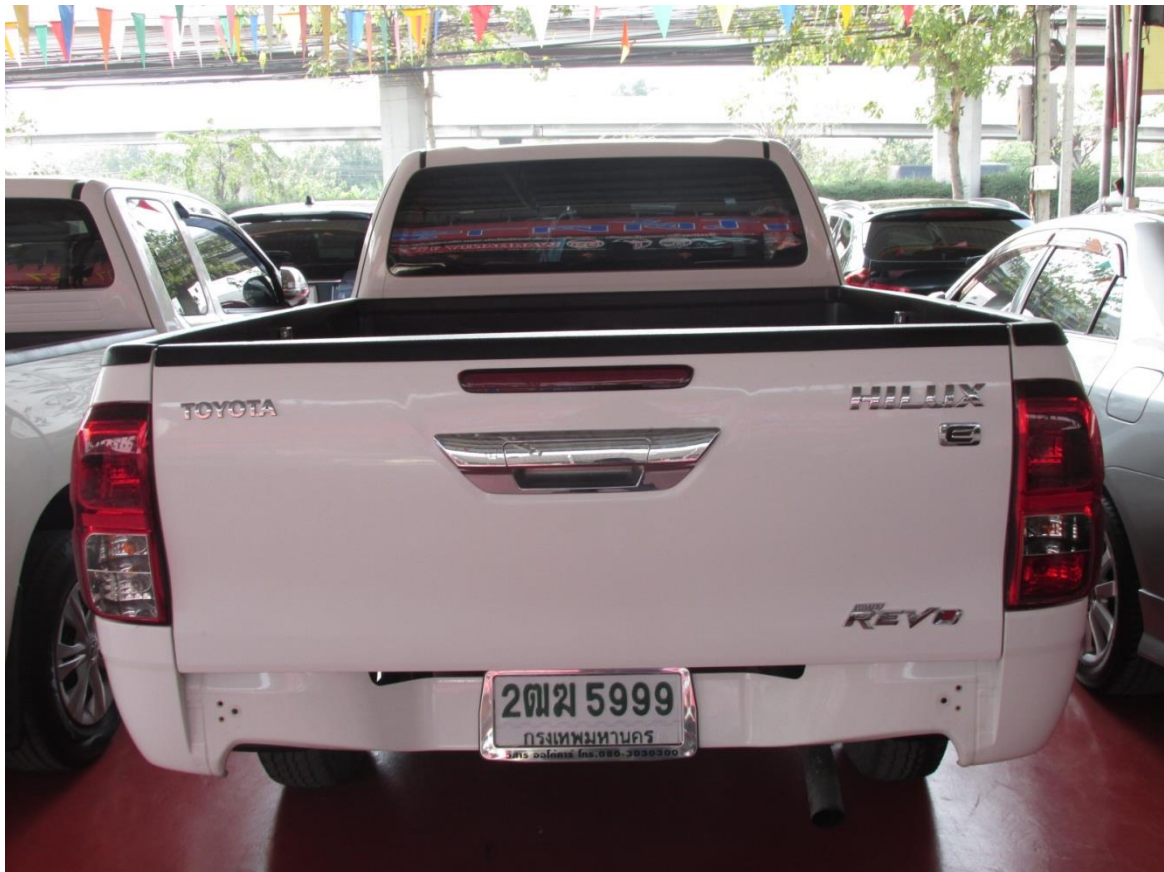
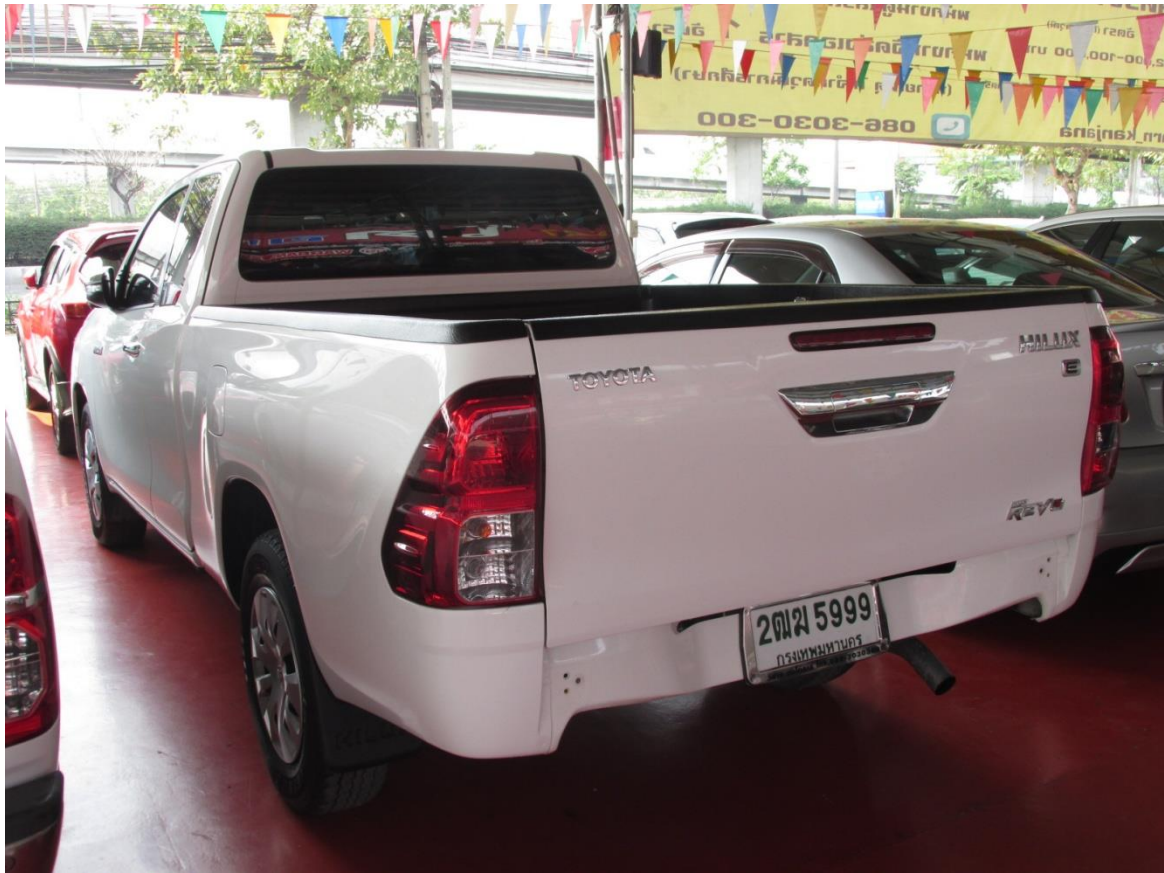
### ภาพภายนอก - Exterior Visual Details:

กันชนหน้า Front Bumper	สภาพดี
	คาน รับกันชนหน้า (ขวา) Front Side Member (Right) Appearance	สภาพดี
	คาน รับกันชนหน้า (ซ้าย) Front Side Member (Left) Appearance	สภาพดี
	กระจังหน้ารถ Front Grill	สภาพดี
	ชุดคานหน้ารับหม้อน้ำ Radiator Core Support	สภาพดี
	ฝากระโปรงหน้ารถ Bonnet	สภาพดี
	ฝาห้องเครื่องด้านหน้า Cowl Panel Fire Wall	สภาพดี
	กระจกหน้า Windshield	สภาพดี
	หลังคา Roof	สภาพดี
	สภาพ และการทำงาน หลังคาชั้นรูป หลังคาเปิดประทุน Sunroof/Convertible functional and appearance	N/A
	แก้มหน้าขวา Front Right Wing	สภาพดี
	ประตูหน้าขวา Front Right Door	สภาพดี
	กระจกมองข้างขวา Right Rear Mirror	สภาพดี
	ประตูหลังขวา Rear Right Door	สภาพดี

ประตูเลื่อนด้านขวา Sliding Right Door	N/A
	แก้มหลังขวา Rear Right Wing	สภาพดี
	ขายน้าด้านขวา Right Rocker Panel	สภาพดี
	แก้มหน้าซ้าย Front Left Wing	สภาพดี
	ประตูหน้าซ้าย Front Left Door	สภาพดี
	กระจกมองข้างซ้าย Left Rear Mirror	สภาพดี
	ประตูหลังซ้าย Rear Left Door	สภาพดี
	ประตูเลื่อนด้านซ้าย Sliding Left Door	N/A
	แก้มหลังซ้าย Rear Left Wing	สภาพดี
	ขายน้าด้านซ้าย Left Rocker Panel	สภาพดี
	ประตูหลัง Rear Tail Gate	N/A
	ฝากระโปรงหลัง Boot	สภาพดี
	กระจกหลัง Rear Screen	สภาพดี
	กันชนหลัง Rear Bumper	สภาพดี
	คาน รับกันชนหลัง (ขวา) Rear Side Member (Right) Appearance	สภาพดี

คาน รับกันชนหลัง (ซ้าย) Rear Side Member (Right) Appearance	สภาพดี
	เสาโครงสร้าง A ขวา Right A-Pillar	สภาพดี
	เสาโครงสร้าง B ขวา Right B-Pillar	สภาพดี
	เสาโครงสร้าง C ขวา Right C-Pillar	N/A
	เสาโครงสร้าง D ขวา Right D-Pillar	N/A
	เสาโครงสร้าง A ซ้าย Left A-Pillar	สภาพดี
	เสาโครงสร้าง B ซ้าย Left B-Pillar	สภาพดี
	เสาโครงสร้าง C ซ้าย Left C-Pillar	N/A
	เสาโครงสร้าง D ซ้าย Left D-Pillar	N/A
	สภาพรวมของโครงสร้างแชสซี Chassis Frames & Members Appearance	สภาพดีตามอายุการใช้งาน
	สภาพใต้ท้องรถและอุปกรณ์ใต้ท้องรถ Under Body and Parts Appearance	สภาพดีตามอายุการใช้งาน
	ช่วงล่างหน้า Front Suspension	สภาพดีตามอายุการใช้งาน
	ช่วงล่างหลัง Rear Suspension	สภาพดีตามอายุการใช้งาน
	ระบบบังคับเลี้ยว Steering Components	สภาพดีตามอายุการใช้งาน
	เสื้อเกียร์ Transmission Housing	สภาพดีตามอายุการใช้งาน

ท่อไอเสีย Exhaust	สภาพดีตามอายุการใช้งาน
	เฟืองท้าย Differentia	สภาพดีตามอายุการใช้งาน
	เพลาชับ Drive Shafts	สภาพดีตามอายุการใช้งาน
	การทำงานของเปิดปิดประตูทุกบาน All Door Handle Functional	ปกติ
	การทำงานของฝาช่องเติมน้ำมัน Fuel Cap functional	ปกติ
	ช่องเก็บยางอะไหล่ Spare Tire Housing	สภาพดี
	อื่นๆเพิ่มเติม Others	N/A

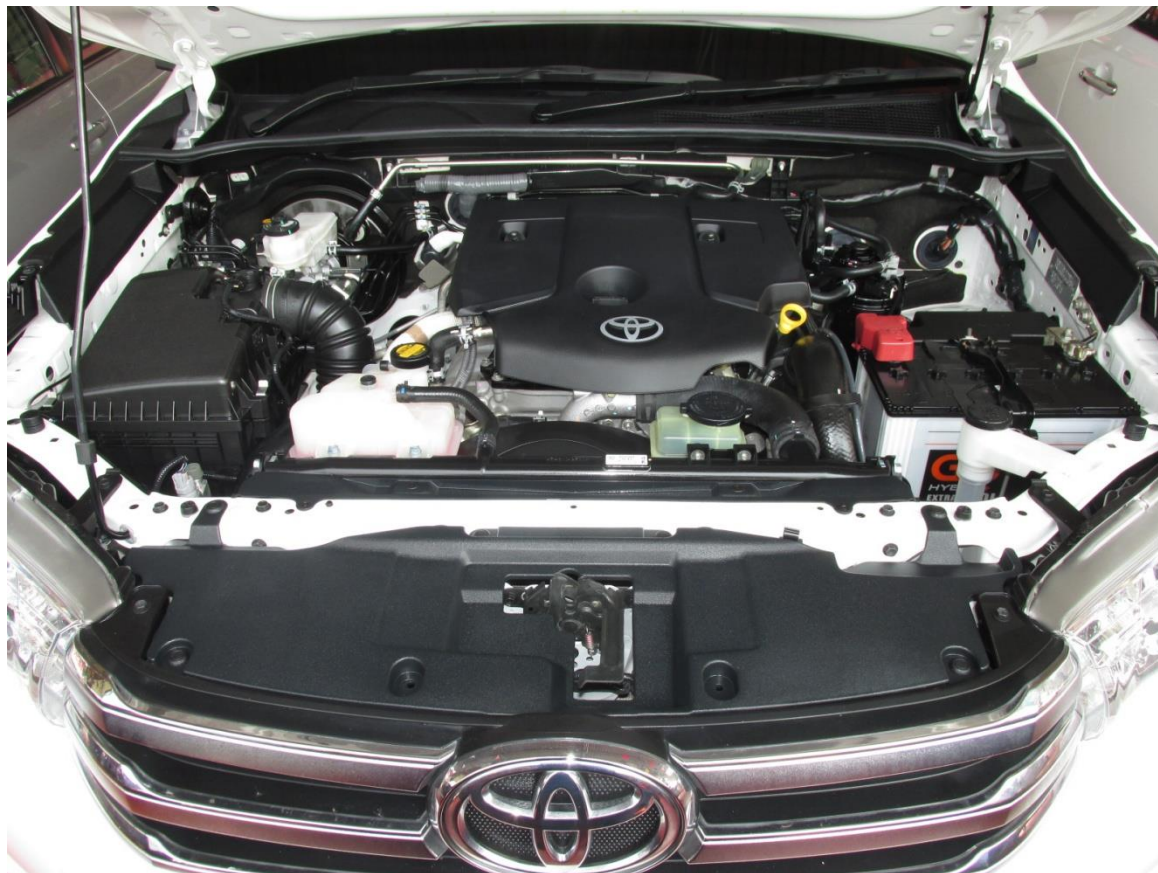
ภาพห้องเครื่อง - Engine Bay Visual Details

การทดสอบ แบตเตอรี่ Battery Test  Note: If state of charge is lower than 80%, battery need to fully recharge before used. (ถ้า state of charge ต่ำกว่า 80% ควรทำการชาร์ต แบตเตอรี่ให้เต็มก่อนใช้งาน)	<b>Battery Test</b>		<b>Charging System Test at 2000 rpm</b>	
		Voltage	11.81 V	Voltage	13.68 V
		Rating	660 CCA	Status	Normal
		Current	266 CCA	<b>Start System Test</b>	
		Internal resistance	mΩ 10.17	Start Voltage	8.39 V
		State of Charge	1 %	Status	Normal
		State of Health	22 %	<b>Max. Load Test at 2000 rpm</b>	
		Status	Replace	Max. Load Voltage	13.62 V
		Test Date	14.02.61	Status	Normal

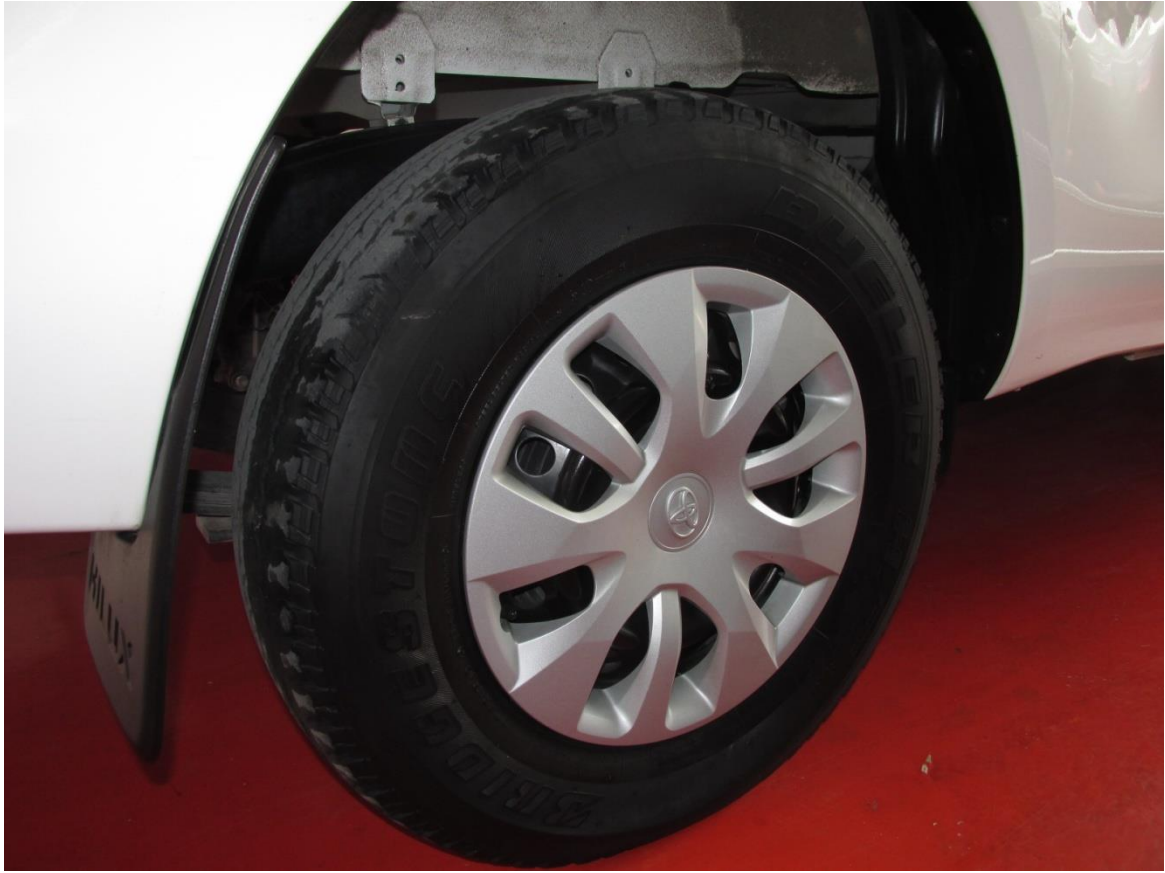
ภาพโดยรวมของยาง ล้อ และ เบรค - Tyres, Wheels & Brakes Visual Details:

สภาพยางรถยนต์, เดือน/ปี ผลิต Tyres Appearance, Year	ปียางผลิต 4113 ยางสภาพพอใช้แนะนำให้เปลี่ยนใหม่
	สภาพล้อรถ Wheel Rims Appearance	สภาพดีตามอายุการใช้งาน
	ยางอะไหล่ และล้อ Spare Tyre & Rim	สภาพดีตามอายุการใช้งาน
	ก้ามเบรค และท่อน้ำมัน Brake Hose Callipers & Pipes	สภาพปกติไม่พบการรั่วซึม
	ผ้าเบรค (หน้า/หลัง) Brake Pads (Front/Rear)	สภาพดีตามอายุการใช้งาน
	จานเบรค Brake Discs (Front/Rear)	ควรเจียจานเบรคครั้งต่อไปที่เปลี่ยนผ้าเบรค
	ดรัมเบรคล้อหลัง Brakes and Drums any No Leakage	สภาพดีตามอายุการใช้งาน
	การทำงานของเบรคมือ Park Brake function	ระยะการทำงานปกติ
	คำแนะนำอื่นๆ Other	N/A
