เลขคำขอบริการ (Job No.) :

Isuzu D-Max 1.9 SPARK S Pickup

INSPECTION
BY ONE2CAR

Vehicle Inspection Report สรุปผลการตรวจสภาพรถ (Inspection Summary)

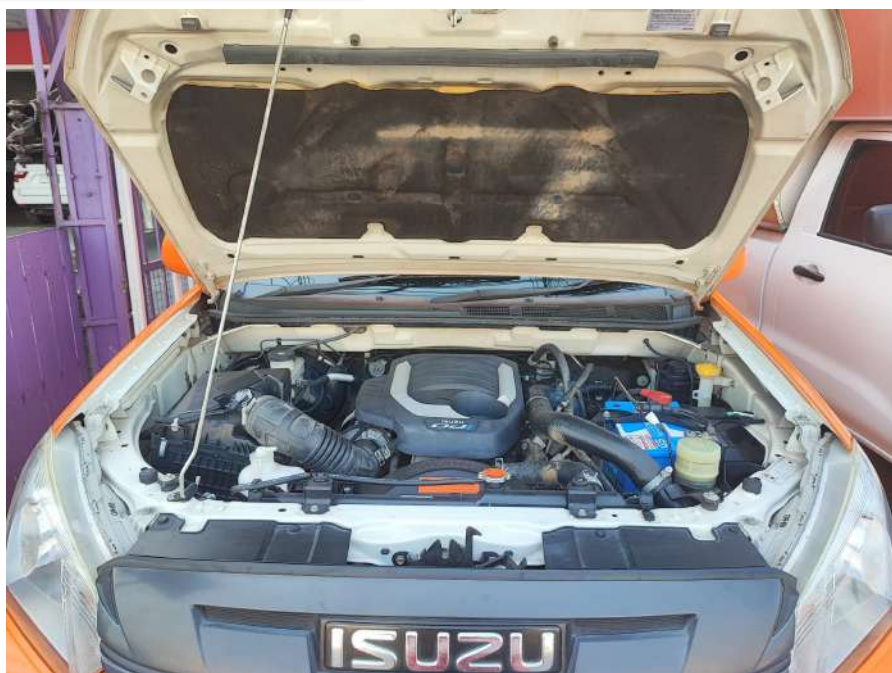
ภาพห้องเครื่อง

Voltage	12.83	V
Rating	500	CCA
Current	406	CCA
Internal resistance	6.66	mΩ
State of Charge	100	%
State of Health	64	%
Status	GOOD

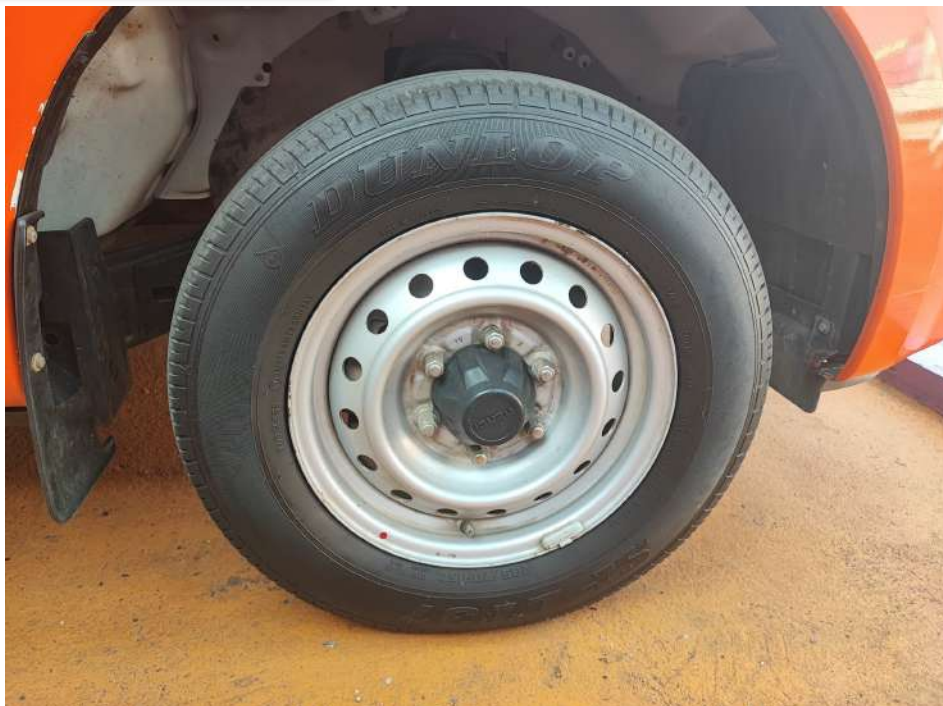
ขอบยาง ล้อ

20/21

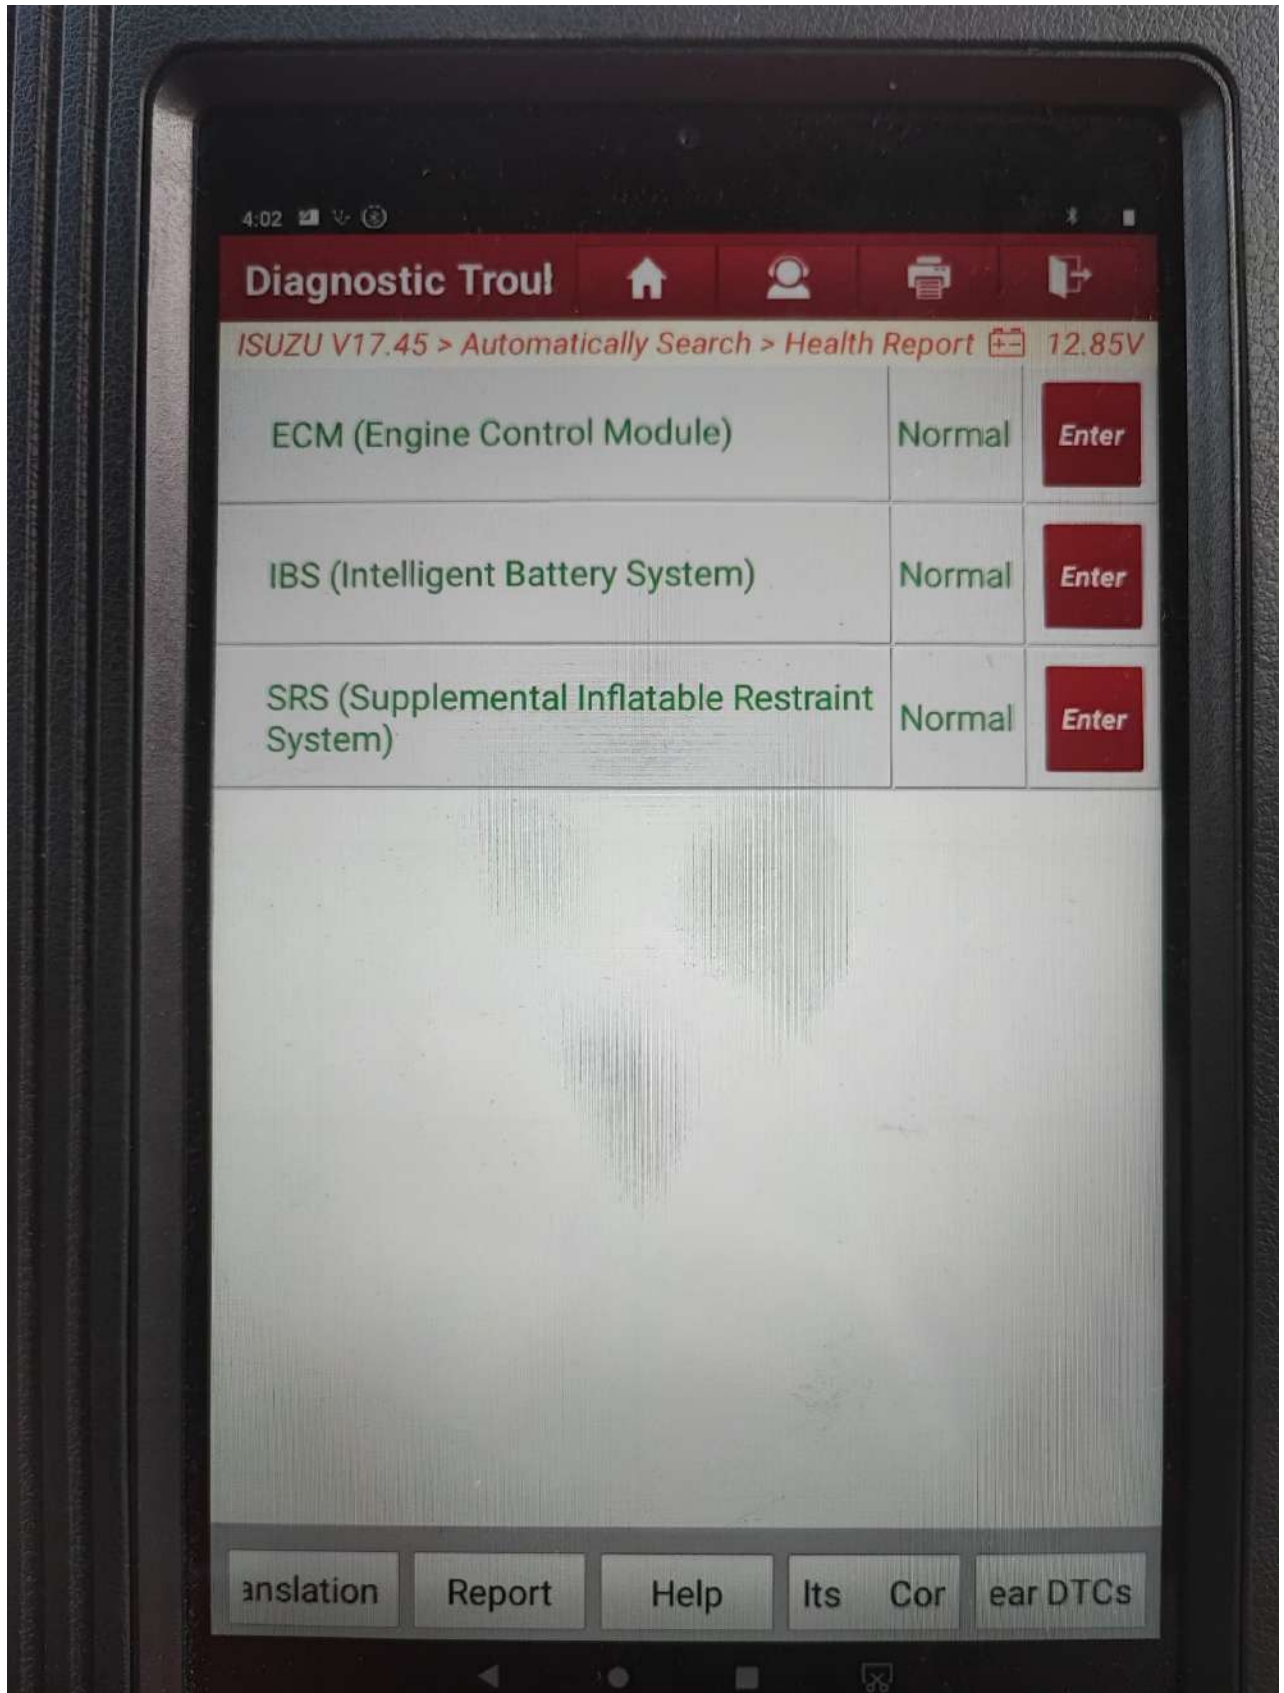
ภาพ OBD

2.17 การวินิจฉัยผ่านทาง OBD2 On-Board Diagnostics (OBD)

ดี (Good)
