I024/0078-3

Isuzu MU-X 1.9 DVD

Feb 19, 2024

Vehicle Inspection Report สรุปผลการตรวจสภาพรถ (Inspection Summary)

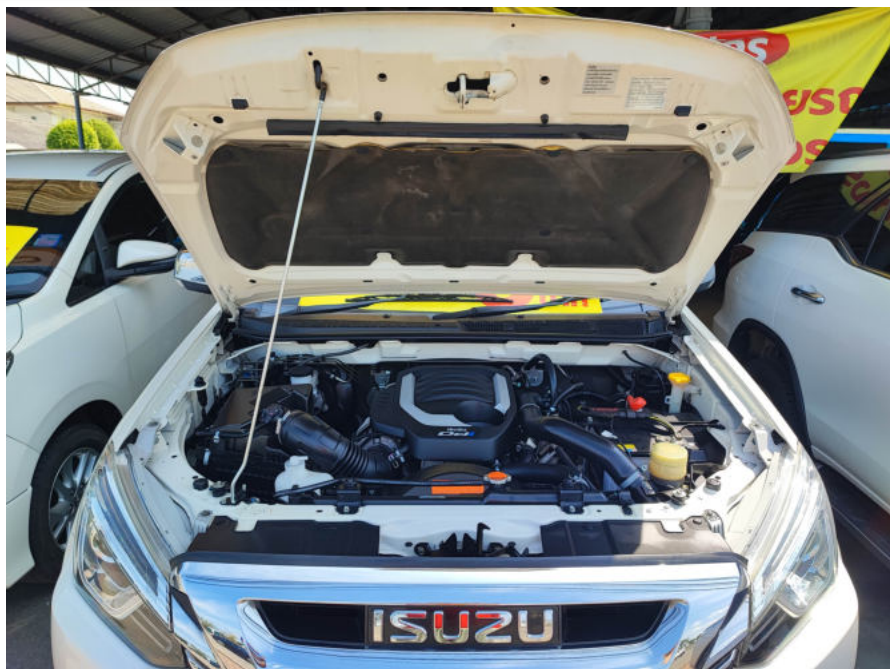
ภาพห้องเครื่อง

Voltage	12.22	V
Rating	600	CCA
Current	459	CCA
Internal resistance	5.89	mΩ
State of Charge	42	%
State of Health	56	%
Status	CAUTION

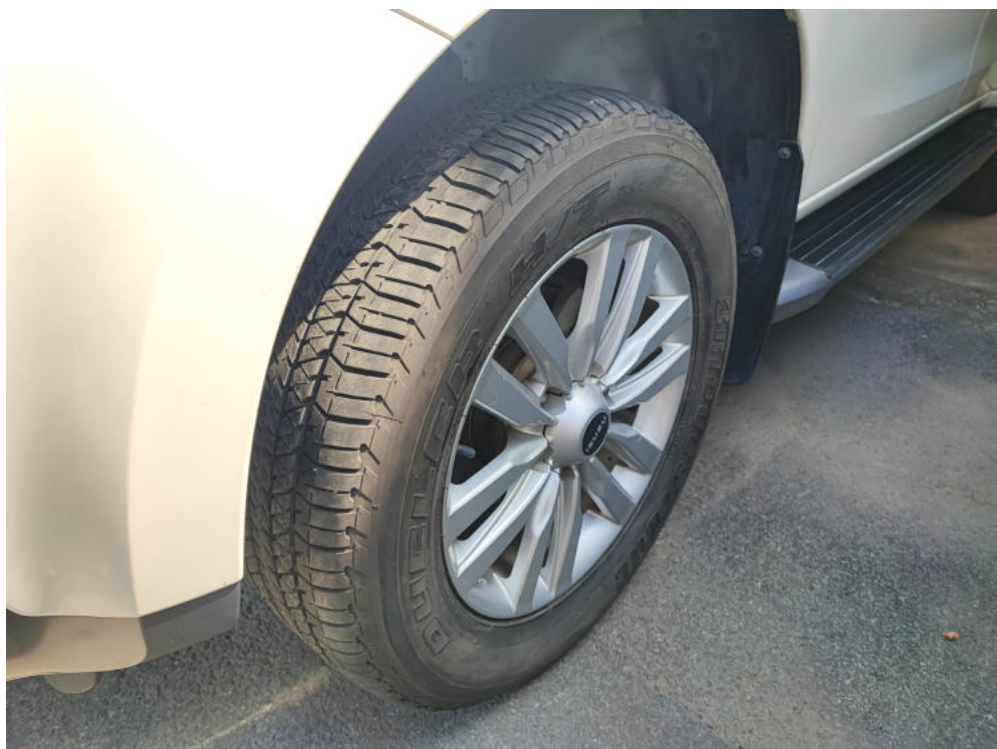
ขอบยาง ล้อ

05/22
