Vehicle Inspection Report

ยี่ห้อ/รุ่น (Brand/Model): BENZ E300 BLUETEC HYBRID	วันที่ตรวจสอบรถยนต์ (Date of Inspection): 28.3.62
หมายเลขตัวถัง (VIN): WDD212098 6L 036233	เลขคำขอบริการ (Job No.): IO18/0232-021
หมายเลขเครื่องยนต์ (Engine No.): 651924 31 708721	Vehicle Picture:

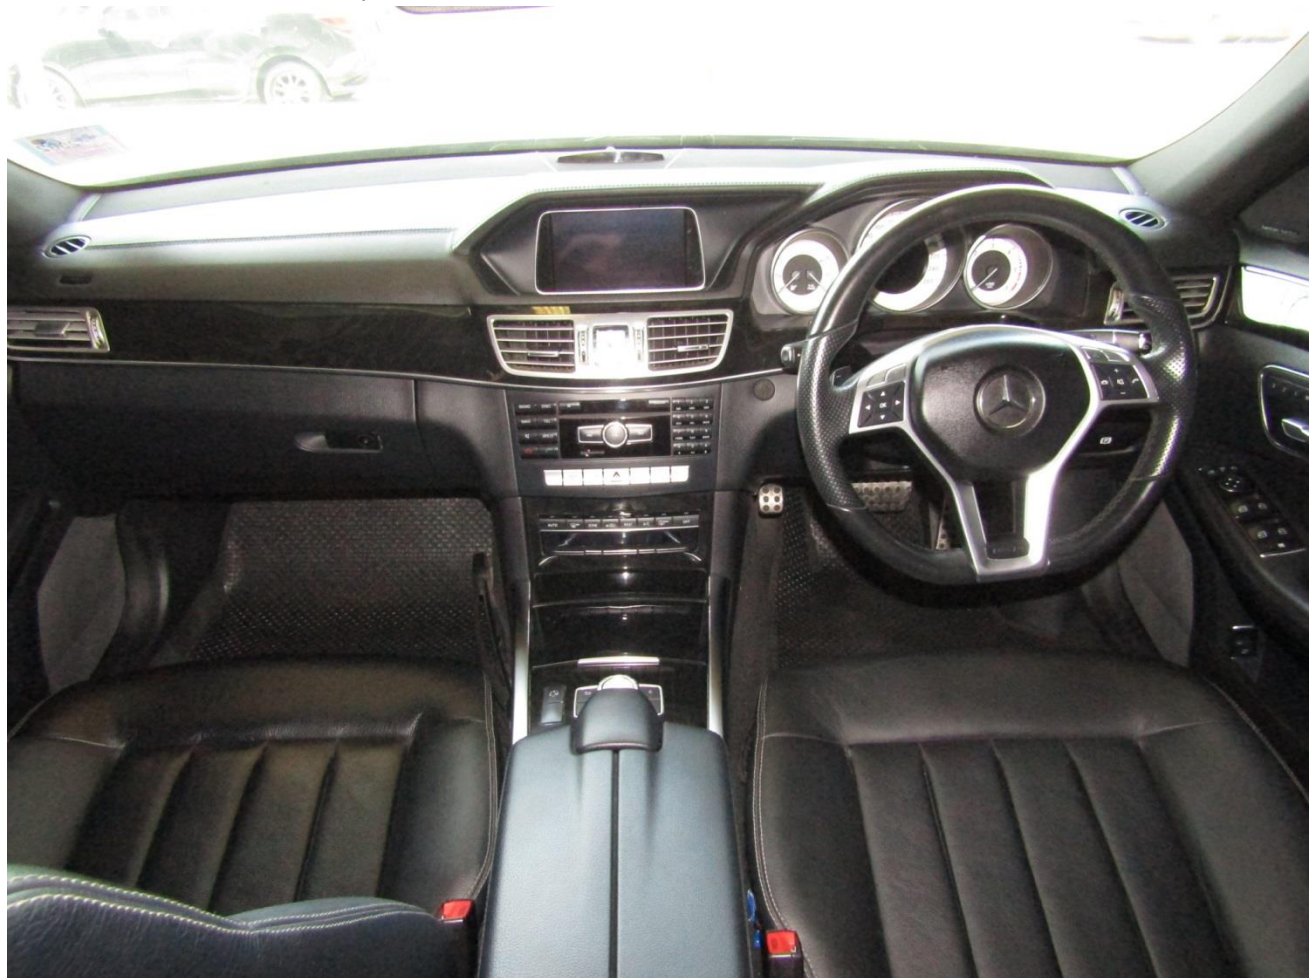
ภาพภายในด้านหน้า หลัง และ จุดบกพร่อง - Interior Visual Details (Front, Rear and/or Defect):

ที่นั่ง สภาพ Seat Appearance	สภาพดีตามอายุการใช้งาน

แผงคอนโซลหน้า Other Trims	สภาพดีตามอายุการใช้งาน

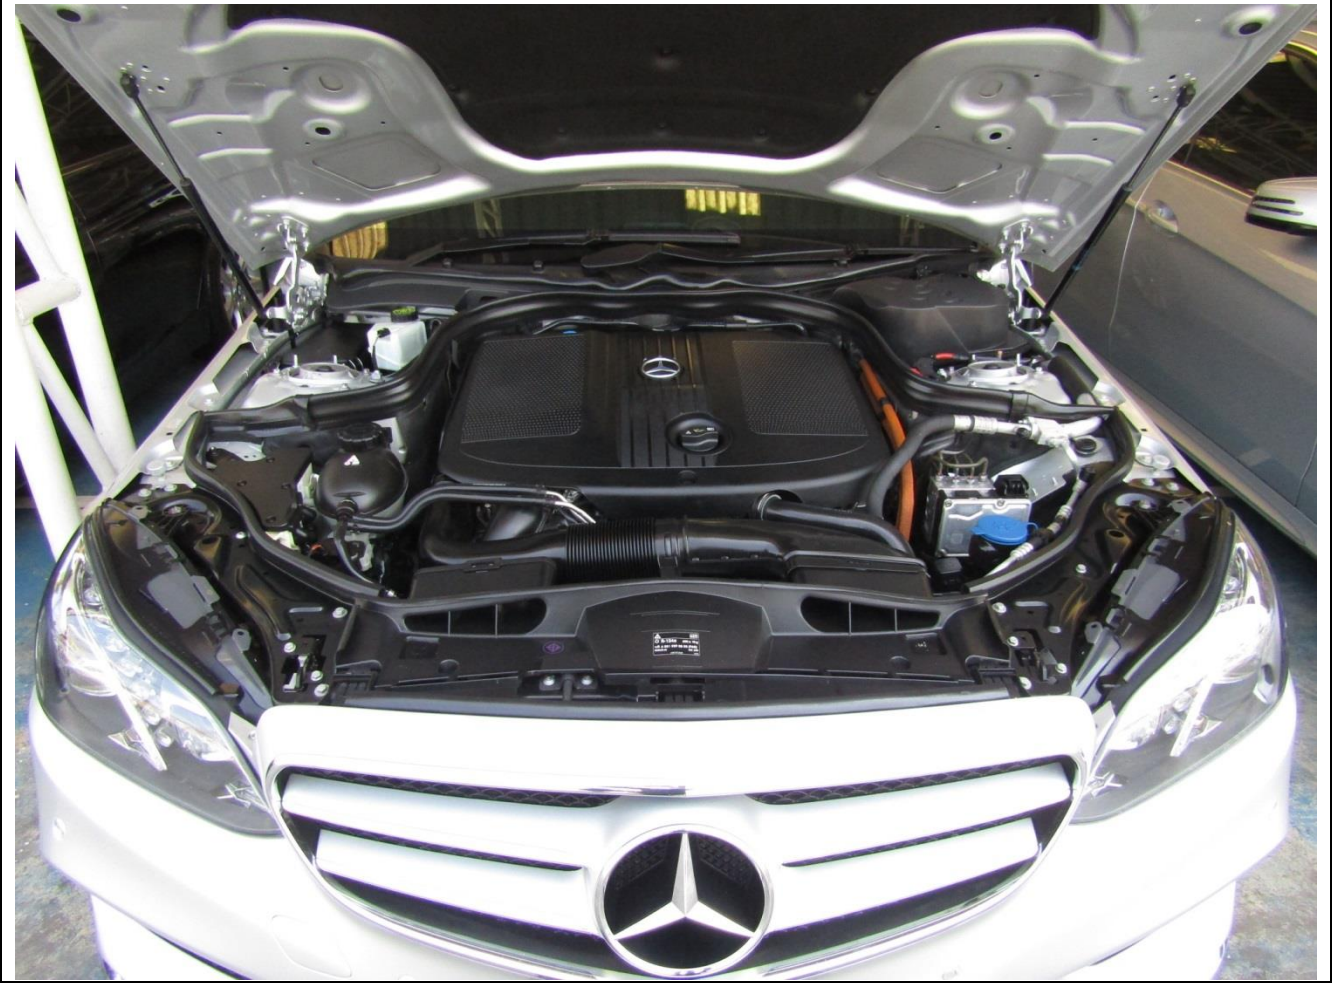
ภาพห้องเครื่อง - Engine Bay Visual Details:

แบตเตอรี่ไม่รั่ว และ ชุดยึด ไม่มีสนิม No any leak on battery and no corrosion on battery support bracket	สภาพดีตามอายุการใช้งาน																																							
 	การทดสอบ แบตเตอรี่ Battery Test	<table border="1"> <thead> <tr> <th colspan="2">Battery Test</th> </tr> </thead> <tbody> <tr> <td>Voltage</td> <td>11.84 V</td> </tr> <tr> <td>Rating</td> <td>850 CCA</td> </tr> <tr> <td>Current</td> <td>439 CCA</td> </tr> <tr> <td>Internal resistance</td> <td>6.17 mΩ</td> </tr> <tr> <td>State of Charge</td> <td>4 %</td> </tr> <tr> <td>State of Health</td> <td>30 %</td> </tr> <tr> <td>Status</td> <td>Replace</td> </tr> <tr> <td>Test Date</td> <td>28.3.62</td> </tr> </tbody> </table>	Battery Test		Voltage	11.84 V	Rating	850 CCA	Current	439 CCA	Internal resistance	6.17 mΩ	State of Charge	4 %	State of Health	30 %	Status	Replace	Test Date	28.3.62	<table border="1"> <thead> <tr> <th colspan="2">Charging System Test at 2000 rpm</th> </tr> </thead> <tbody> <tr> <td>Voltage</td> <td>V</td> </tr> <tr> <td>Status</td> <td></td> </tr> <tr> <th colspan="2">Start System Test</th> </tr> <tr> <td>Start Voltage</td> <td>V</td> </tr> <tr> <td>Status</td> <td></td> </tr> <tr> <th colspan="2">Max. Load Test at 2000 rpm</th> </tr> <tr> <td>Max. Load</td> <td>V</td> </tr> <tr> <td>Voltage</td> <td></td> </tr> <tr> <td>Status</td> <td></td> </tr> </tbody> </table>	Charging System Test at 2000 rpm		Voltage	V	Status		Start System Test		Start Voltage	V	Status		Max. Load Test at 2000 rpm		Max. Load	V	Voltage		Status

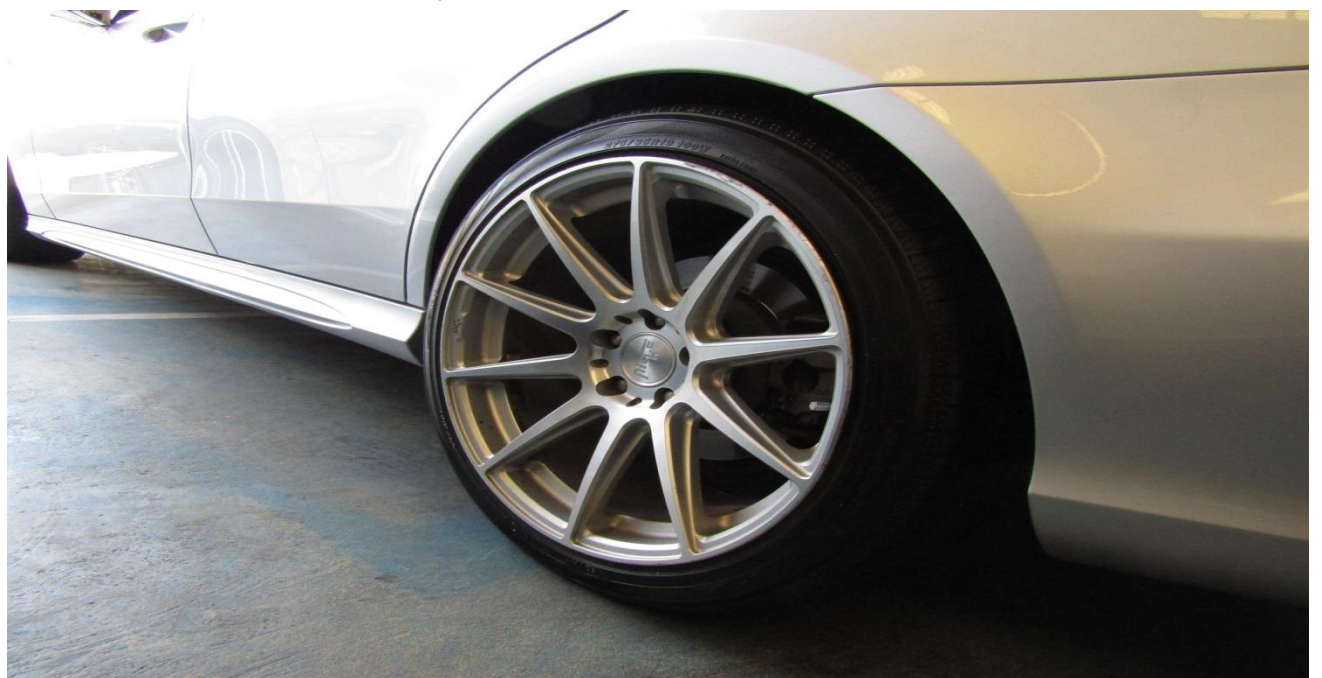
ภาพโดยรวมของยาง ล้อ และ เบรค - Tyres, Wheels & Brakes Visual Details:

สภาพยางรถยนต์, สปีดคาร์ท/ปี ผลิต Tyres Appearance, Year	0118
 	สภาพล้อ,ฝาครอบล้อ Wheel Rims Appearance	สภาพดีตามอายุการใช้งาน
 	ล้อ และยางอะไหล่ Spare Tyre & Rim	มีประจำรถ
 	คาลิเปอร์เบรค และท่อน้ำมัน Brake Hose Callipers & Pipes	สภาพปกติไม่พบการรั่วซึม
 	ผ้าดิสเบรค (หน้า/หลัง) Brake Pads (Front/Rear)	สภาพดีตามอายุการใช้งาน
 	จานดิสเบรค(หน้า/หลัง) Brake Discs (Front/Rear)	ควรเจียจานเบรคครั้งต่อไปที่เปลี่ยนผ้าเบรค
 	ดรัมเบรคล้อหลัง Brakes and Drums any No Leakage	N/A
 	การทำงานของเบรคมือ Park Brake function	ระยะเวลาทำงานปกติ
 	คำแนะนำอื่นๆ Other	N/A
