I023/0265-11

Toyota Camry 2.0 G

Sep 27, 2023

Vehicle Inspection Report

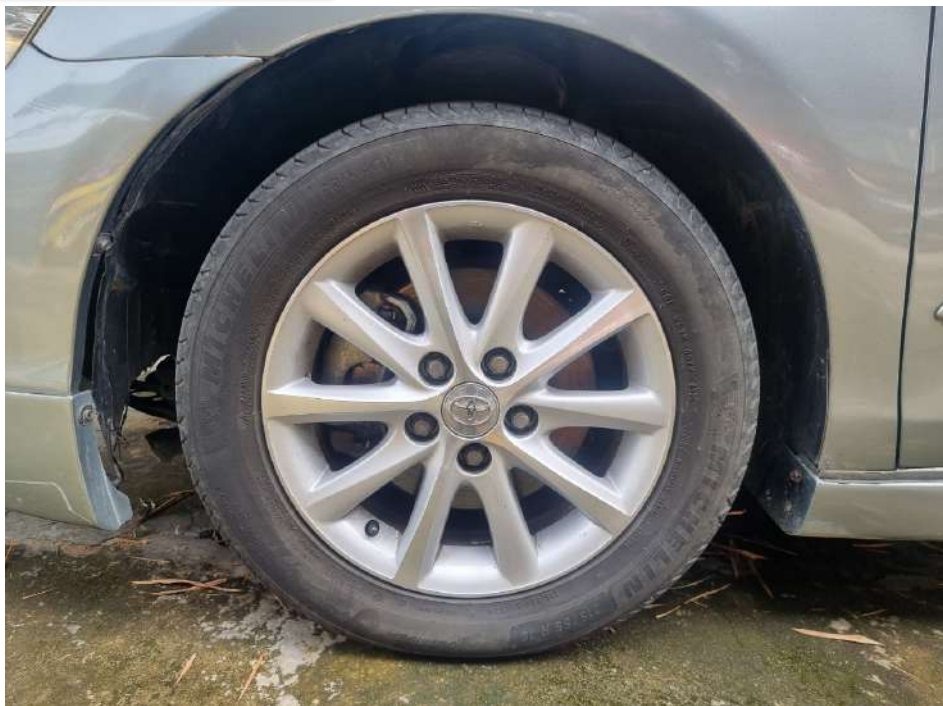
ขอบยาง ล้อ

09/20
