# Vehicle Inspection Report

ยี่ห้อ/รุ่น (Brand/Model): BENZ C300 BLUETEC HYBRID	วันที่ตรวจสอบรถยนต์ (Date of Inspection): 11.10.61
หมายเลขตัวถัง (VIN): WDD205012 6L 004274	เลขคำขอบริการ (Job No.): IO18/092-035
หมายเลขเครื่องยนต์ (Engine No.): 651921 32 732306	Vehicle Picture:

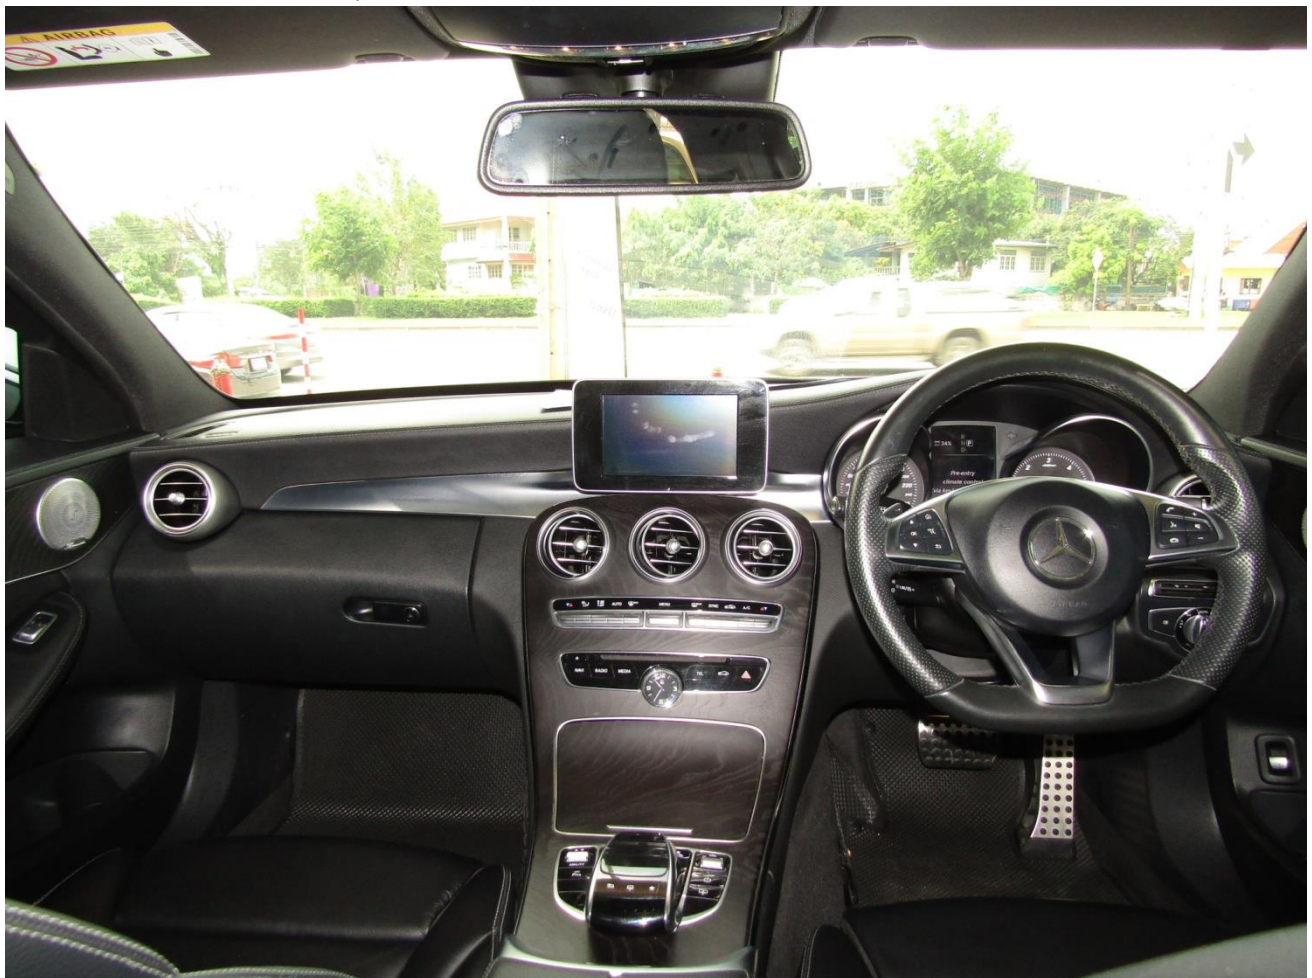
### ภาพภายในด้านหน้า หลัง และ จุดบกพร่อง - Interior Visual Details (Front, Rear and/or Defect):

หน้าปัดและมาตรวัด ปกติ หรือ มีไฟ โชนหรือไม่มี Dash Warning Lights & Gauges	ไม่มีไฟโชน
 	การวินิจฉัยผ่านทาง OBD2 On-Board Diagnostics (OBD)	ปกติ
 	ระบบไฟส่องสว่าง All Lights System	ปกติ
 	สมุดคู่มือรถ Owner's Manual & Service Intervals	มีประจำรถ
 	อื่นๆ เพิ่มเติม เช่น กลิ่น เศษกระดาษ Odor and Other	N/A

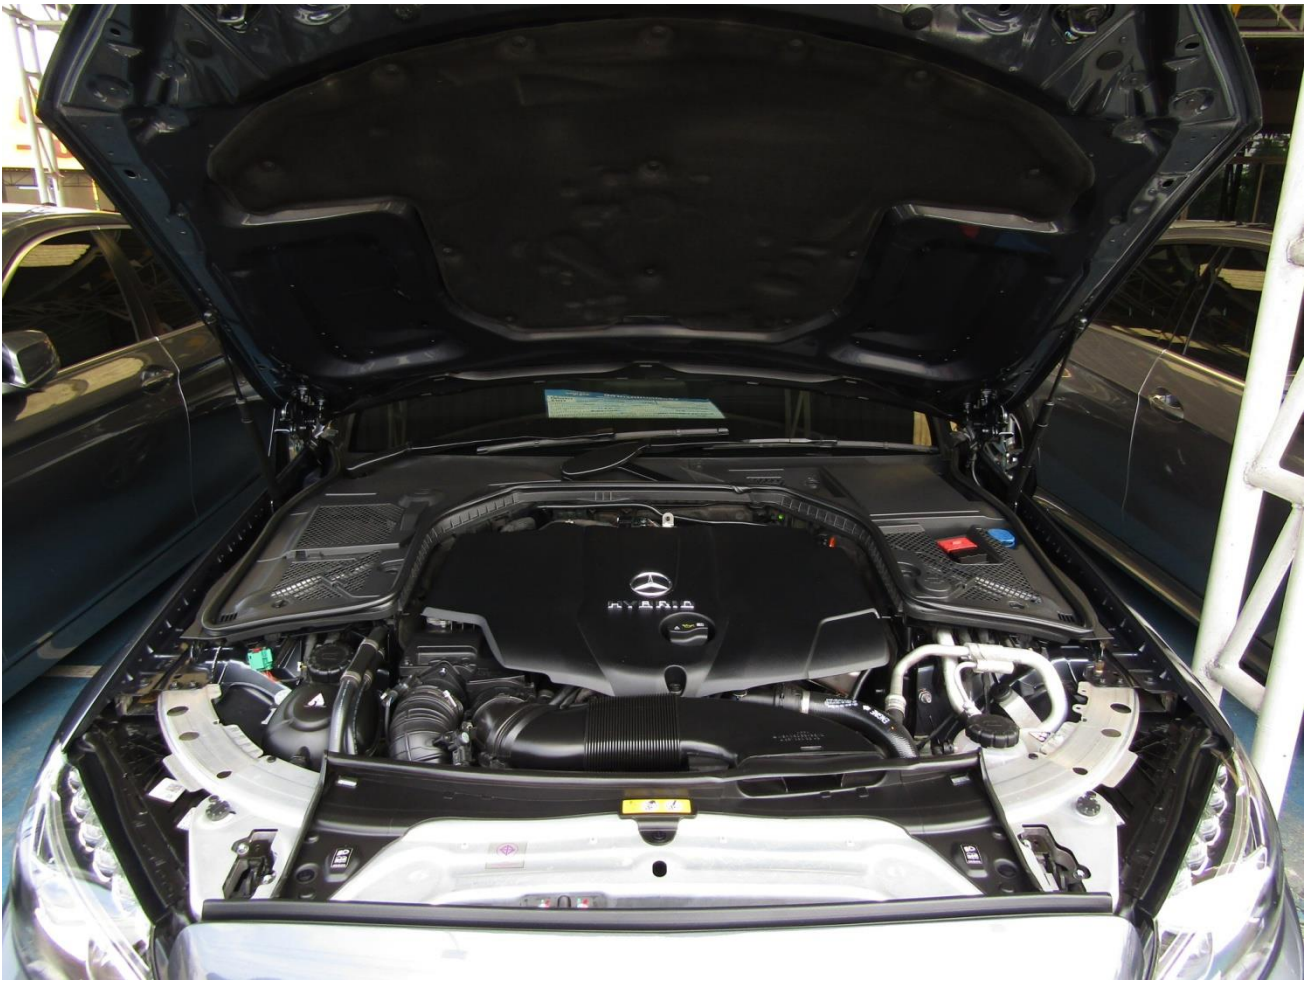
ภาพห้องเครื่อง - Engine Bay Visual Details:

ระดับของเหลว Fluid Level	อยู่ในระดับปกติ
 	การรั่วไหลของน้ำมัน Fluid Leaks	ไม่มี

จุดจับยึด Mountings	สภาพตามอายุการใช้งาน
 	สายไฟ และท่อ Hoses & Pipes	สภาพตามอายุการใช้งาน
 	ปั๊มน้ำ, ท่อน้ำ และพัดลม Water Pump, Hoses & Fan	สภาพตามอายุการใช้งาน
 	ระบบการจุดระเบิด Ignition System	ปกติ
 	ระบบน้ำมันเชื้อเพลิง Fuel System	ปกติ

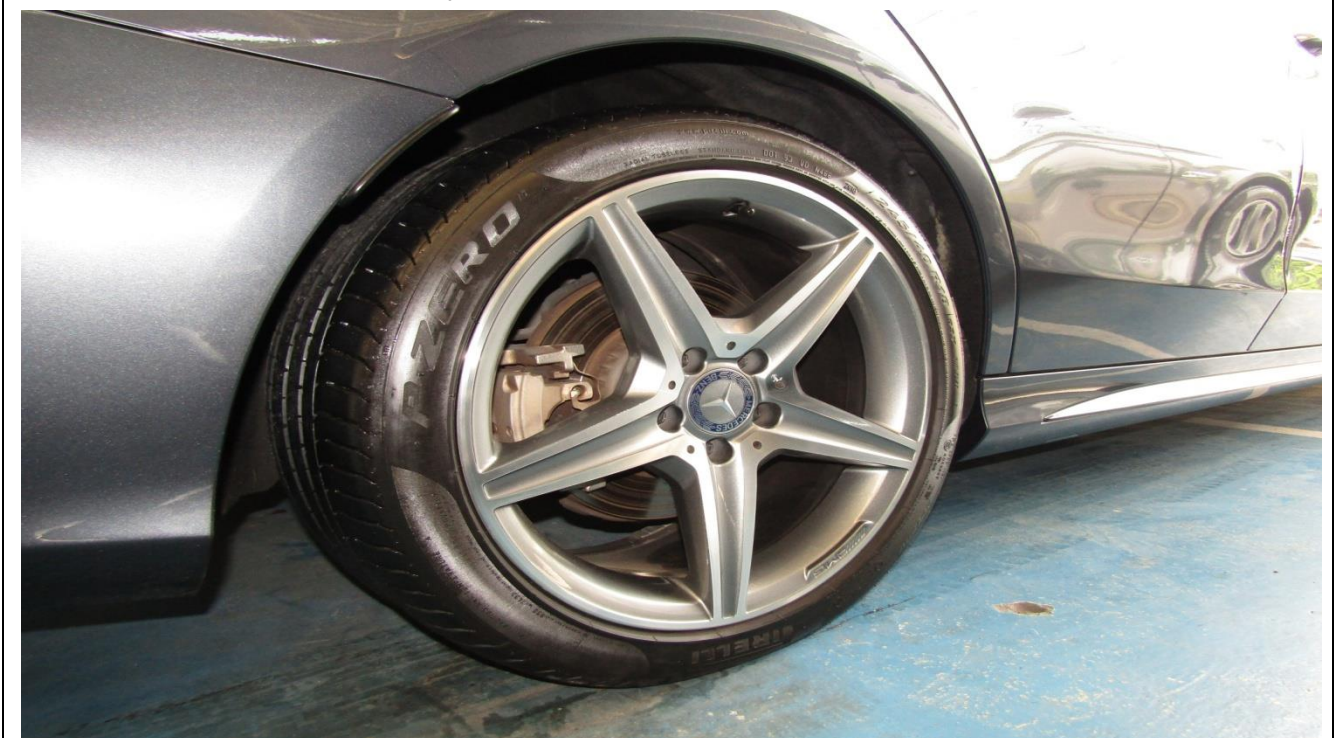
### ภาพโดยรวมของยาง ล้อ และ เบรค - Tyres, Wheels & Brakes Visual Details:

คาลิปเปอร์เบรค และท่อน้ำมัน Brake Hose Callipers & Pipes	สภาพปกติไม่พบการรั่วซึม

ผ้าดิสเบรค (หน้า/หลัง) Brake Pads (Front/Rear)	สภาพตามอายุการใช้งาน

จานดิสเบรค(หน้า/หลัง) Brake Discs (Front/Rear)	ควรเจียจานเบรคครั้งต่อไปที่เปลี่ยนผ้าเบรค
