Vehicle Inspection Report

ยี่ห้อ/รุ่น (Make/Model): BMW X1 Sdrive 18i	วันที่ตรวจสอบรถยนต์ (Date of Inspection): 17.11.60
เลขตัวถัง (VIN): MMFVL34060VP42911	เลขคำขอบริการ (Job No.): I017/127-004
เลขเครื่องยนต์ (Engine No.): B464J079	Vehicle Picture:  
ปีผลิต (Build Date): 2012	
สี (Color): น้ำตาล	
เลขไมล์ (Mileage): 46207	
เลขทะเบียน (No. Plate): 1กน 2309	
ทะเบียนหมดอายุ (Registration Expiry): 25 ม.ค 61	
ชื่อลูกค้า Customer Name: LK auto trade (เล็กกรดสวย)	
ที่อยู่ (Address):	
โทรศัพท์ (Tel):	
สถานที่ตรวจสอบรถ (Inspection Place): LK auto trade (เล็กกรดสวย)

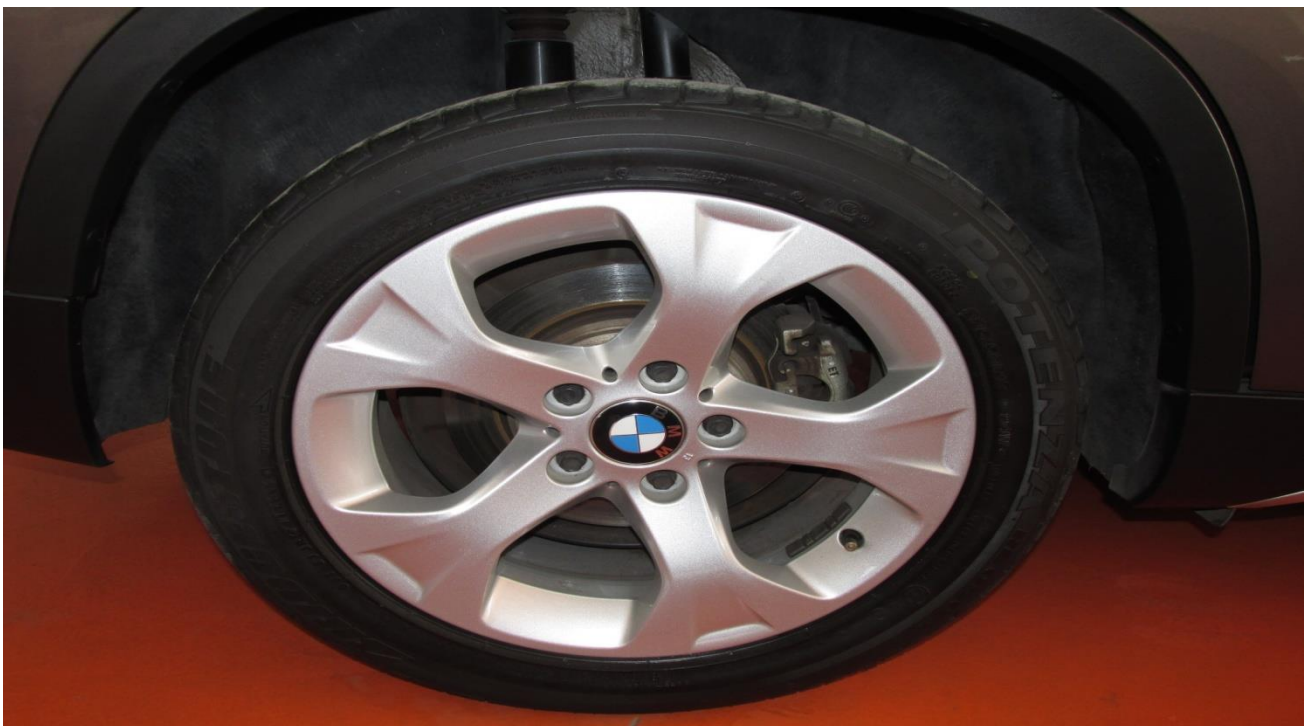
ภาพโดยรวมของยาง ล้อ และ เบรค - Tyres, Wheels & Brakes Visual Details:

สภาพยางรถยนต์, เดือน/ปี ผลิต Tyres Appearance, Year	ปียางผลิต 4312 ยางสภาพพอใช้ ควรเปลี่ยนยางใหม่
 	สภาพล้อรถ Wheel Rims Appearance	สภาพปกติ

จานเบรค Brake Discs (Front/Rear)	ควรเจียจานเบรคครั้งต่อไปที่เปลี่ยนผ้าเบรค
