INSPECTION
BY ONE2CAR

Vehicle Inspection Report

Jul 20, 2022

TOYOTA Camry 2.0 G Extremo Sedan

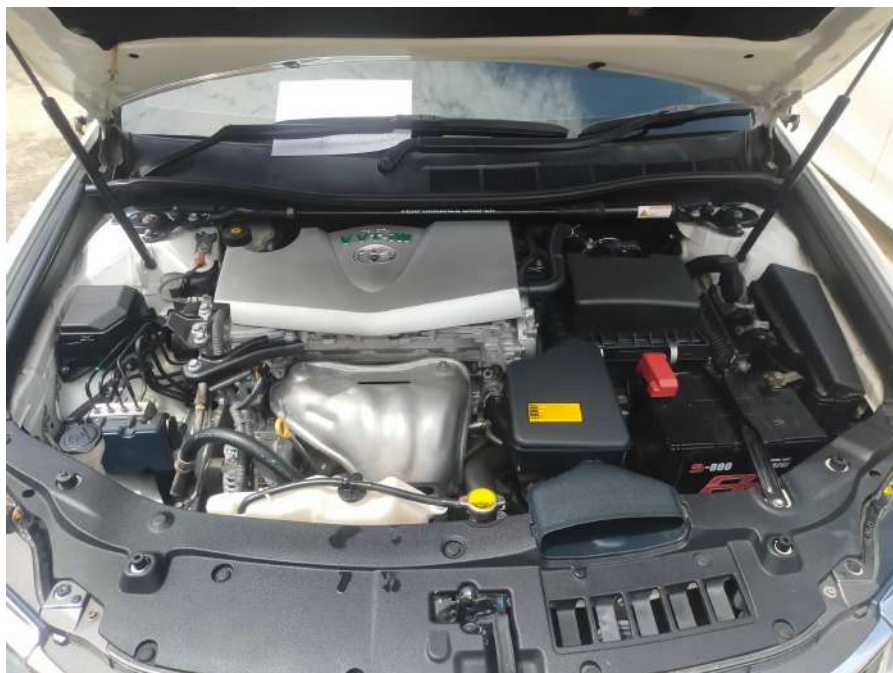
ภาพห้องเครื่อง

รถสภาพดี โครงสร้างไม่เคยเกิดอุบัติเหตุ ไม่เคยจมน้ำและไฟไหม้

การทดสอบ แบตเตอรี่ Battery Test

Voltage	11.99	V
Rating	650	CCA
Current	231	CCA
Internal resistance	9.96	mΩ
State of Charge	23	%
State of Health	18	%
Status	REPLACE

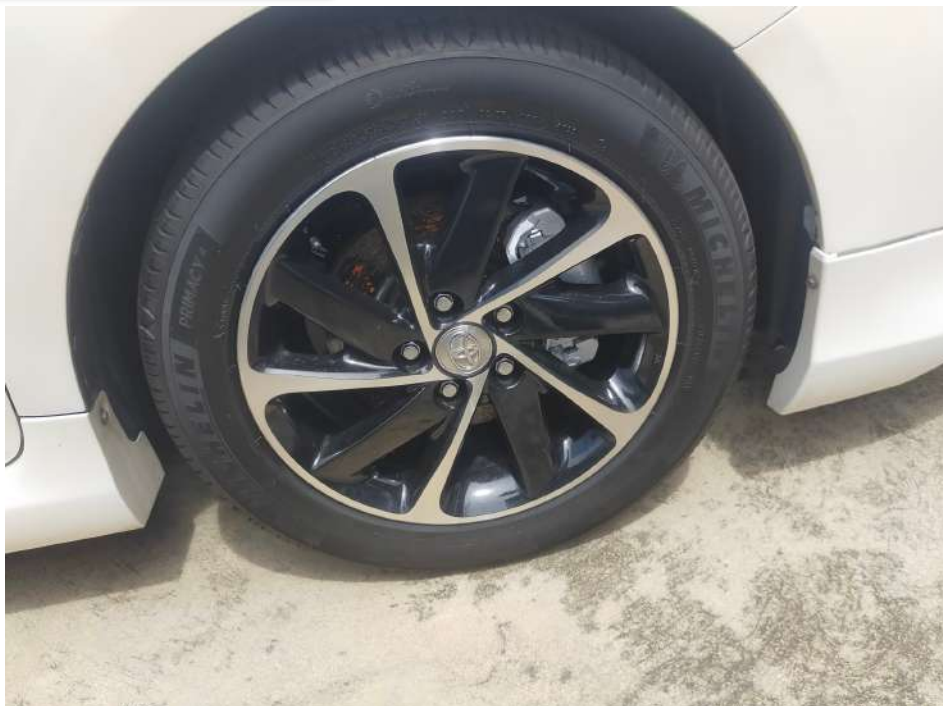
ขอบยาง ล้อ

ยางสภาพดี 06/22
