Vehicle Inspection Report

สรุปผลการตรวจสอบ (Inspection Summary)

ยี่ห้อ/รุ่น (Brand/Model): TOYOTA VIOS 1.5 E AT	วันที่ตรวจสอบรถยนต์ (Date of Inspection): 26-02-62
หมายเลขตัวถัง (VIN): MR053HY9305249706	เลขคำขอบริการ (Job No.) : I019/015-002
หมายเลขเครื่องยนต์ (Engine No.): 1NZ-Y348262	Vehicle Picture:

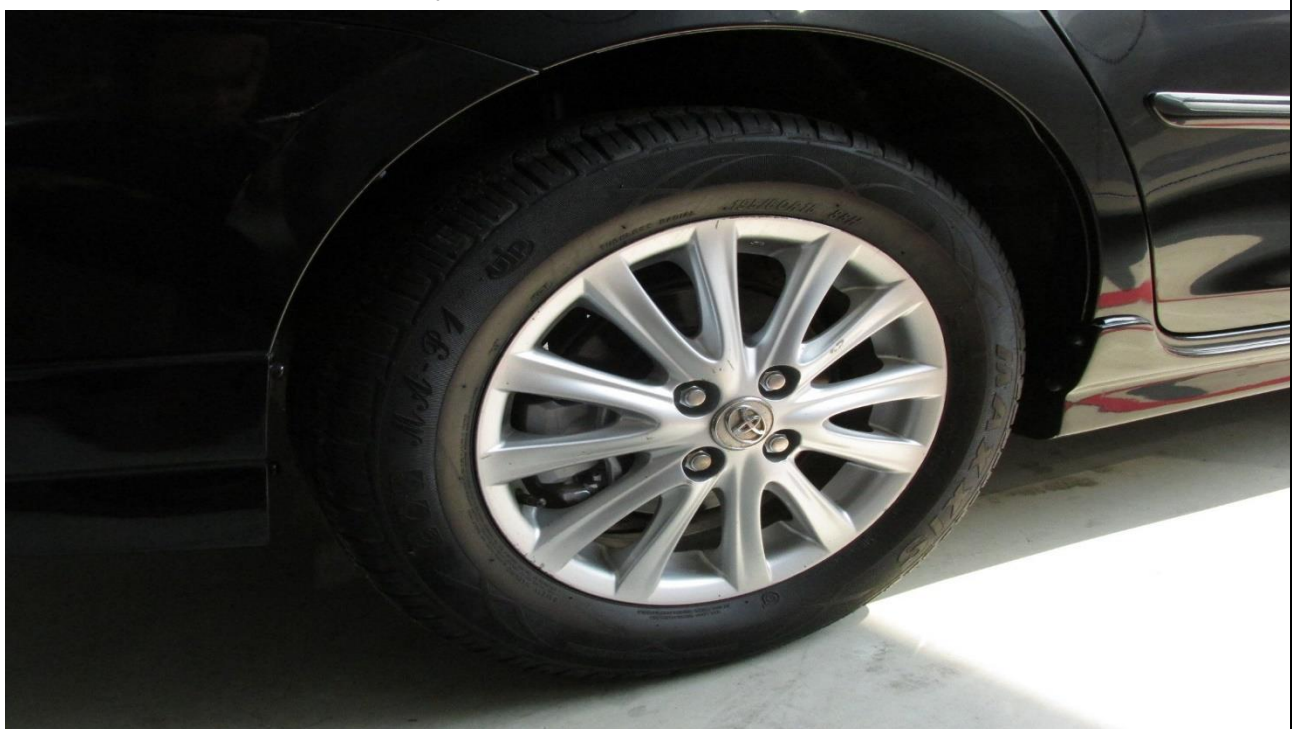
ภาพโดยรวมของยาง ล้อ และ เบรค - Tyres, Wheels & Brakes Visual Detail

สภาพยางรถยนต์, สัปดาห์/ปี ผลิต Tyres Appearance, Year	4614
 	สภาพล้อ, ฝาครอบล้อ Wheel Rims Appearance	สภาพดีตามอายุการใช้งาน
 	ล้อ และยางอะไหล่ Spare Tyre & Rim	มีประจำรถ
 	คาลิปเปอร์เบรค และท่อน้ำมัน Brake Hose Callipers & Pipes	สภาพปกติไม่พบการรั่วซึม
 	ผ้าดิสเบรค (หน้า/หลัง) Brake Pads (Front/Rear)	สภาพดีตามอายุการใช้งาน
 	จานดิสเบรค(หน้า/หลัง) Brake Discs (Front/Rear)	ควรเจียจานเบรคครั้งต่อไปที่เปลี่ยนผ้าเบรค
 	ดรัมเบรคล้อหลัง Brakes and Drums any No Leakage	สภาพดีตามอายุการใช้งาน
 	การทำงานของเบรคมือ Park Brake function	ระยะการทำงานปกติ
 	คำแนะนำอื่นๆ Other	N/A

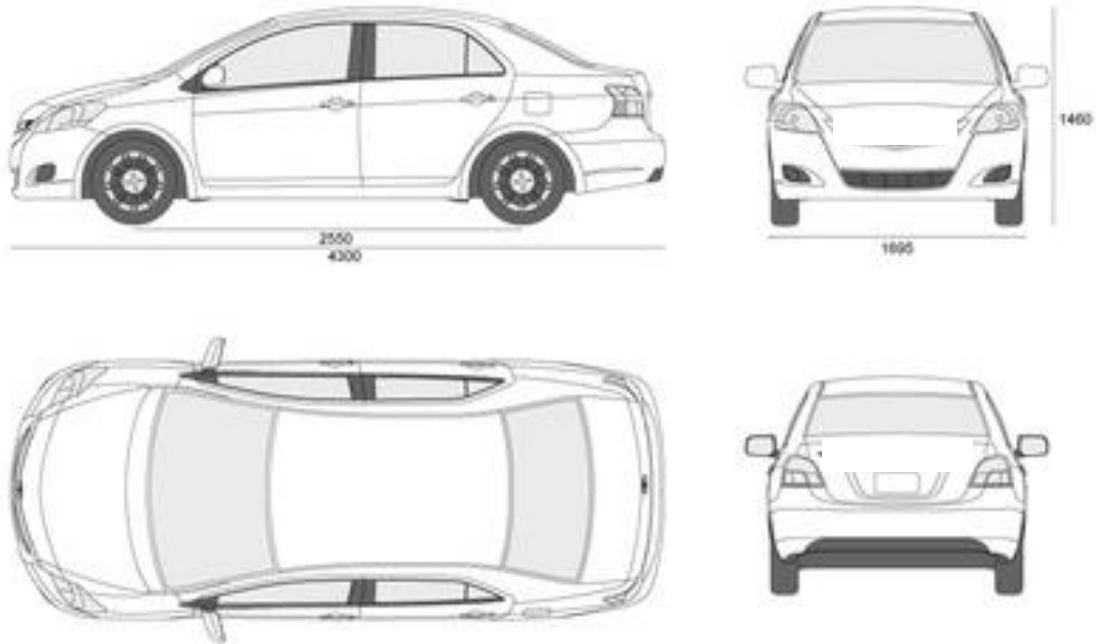
ความหนาสีรอบรถเก๋ง 3,4 และ 5 ประตู - Paint Thickness on 3,4 and 5 door car:

ชิ้นส่วนยานยนต์ (Car Part)	ความหนาสี Paint Thickness (µm)			
	P1	P2	P3	Average
Front Wing (RH)	224	223	216	221
Front Wing (LH)	138	139	142	140
Front Door (RH)	138	129	150	139
Front Door (LH)	137	125	129	130
Rear Door (RH)	83	84	80	82
Rear Door (LH)	83	81	95	86

ชิ้นส่วนยานยนต์ (Car Part)	ความหนาสี Paint Thickness (µm)			
	P1	P2	P3	Average
Rear Wing (RH)	117	121	150	129
Rear Wing (LH)	194	176	185	185
Front Bumper				
Rear Bumper				
Bonnet	90	107	103	100
Roof	107	155	160	141
Boot/Tail Gate	97	109	102	103
