I024/0012-16

Mini Cooper 2.0 S

Mar 1, 2024

Vehicle Inspection Report สรุปผลการตรวจสภาพรถ (Inspection Summary)

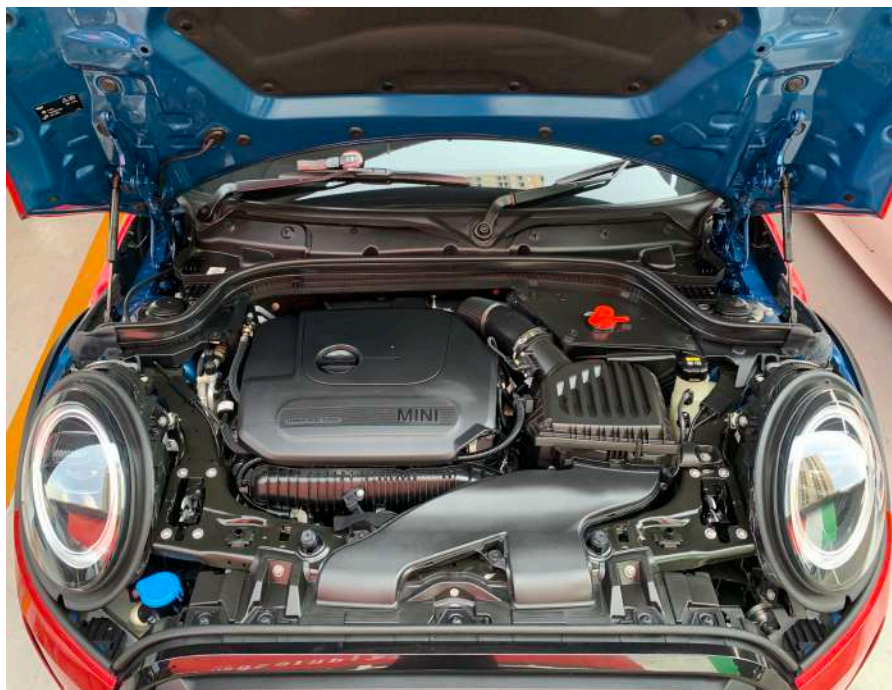
ภาพห้องเครื่อง

Voltage	12.6	V
Rating	700	CCA
Current	784	CCA
Internal resistance	3.57	mΩ
State of Charge	100	%
State of Health	100	%
Status	GREAT

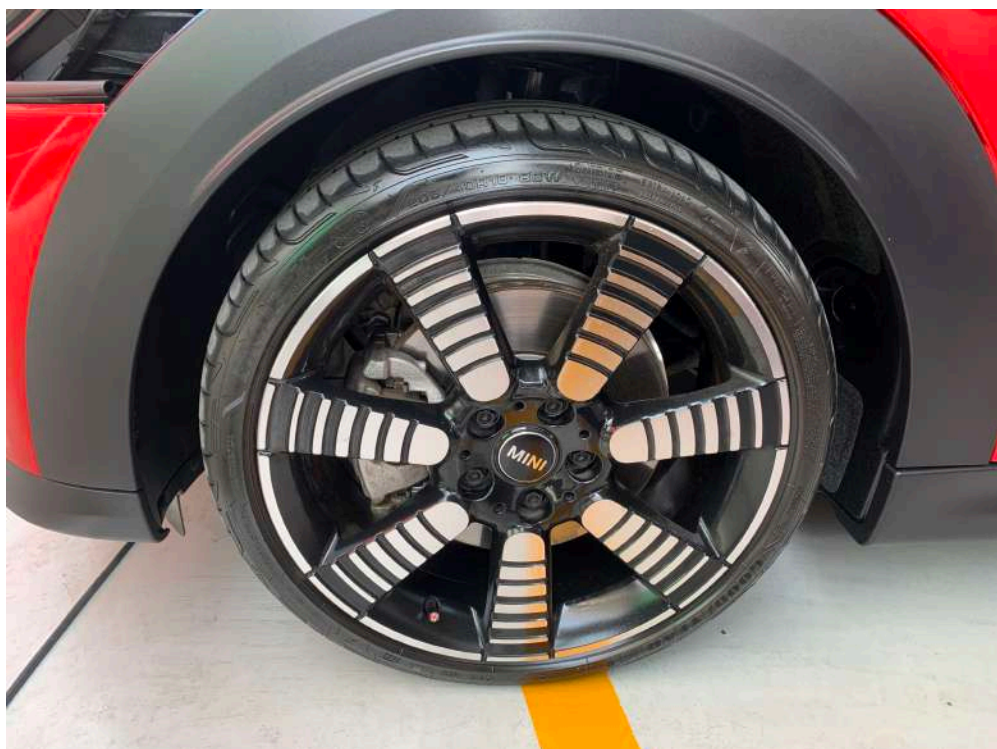
ขอบยาง ล้อ

05/22
