# Vehicle Inspection Report

ยี่ห้อ/รุ่น (Brand/Model): HONDA CIVIC 1.8 A/T	วันที่ตรวจสอบรถยนต์ (Date of Inspection): 02-12-63
หมายเลขตัวถัง (VIN): MRHFB2620FP103064	เลขคำขอบริการ (Job No.): I020/0078-63
หมายเลขเครื่องยนต์ (Engine No.): R18Z15005979	Vehicle Picture:  
ปีที่ผลิต (Build Date): 2015	
สีรถ (Color): เทา	
ระยะการใช้งาน(Mileage): 158,080 กม.	
หมายเลขทะเบียน (No. Plate): 4 กก 1996 กทม.	
วันครบกำหนดชำระภาษี (Registration Expiry): 15 ต.ค. 64	
ชื่อลูกค้า (Customer Name): REGENT HOME CAR รีเจนท์ โฮม คาร์	
ที่อยู่(Address): ถ.ราชพฤกษ์	
โทรศัพท์ (Tel): 089-4588661	
สถานที่ตรวจสอบรถ (Inspection Place): REGENT HOME CAR รีเจนท์ โฮม คาร์

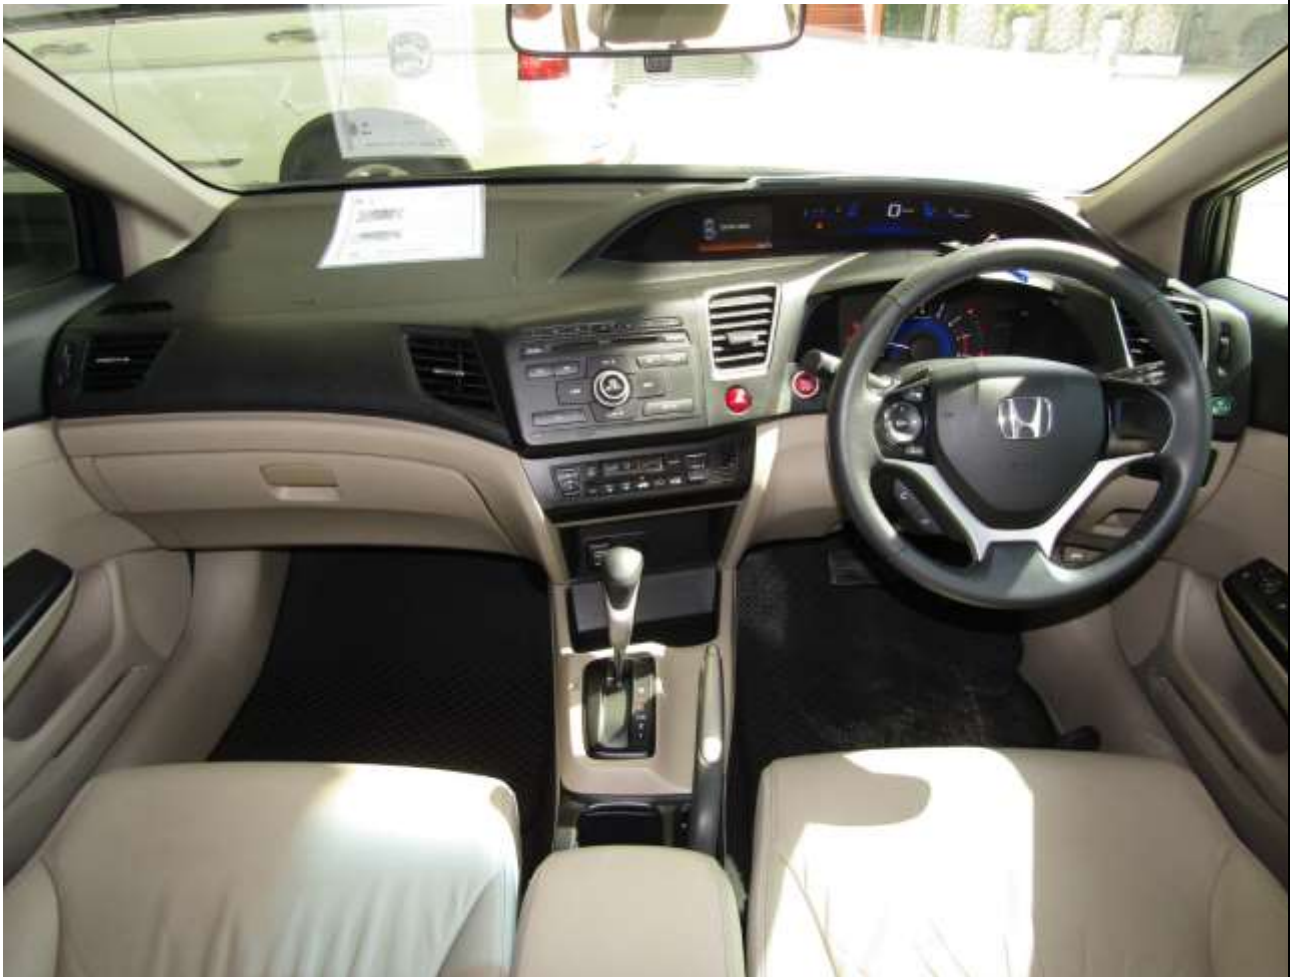
### ภาพภายในด้านหน้า หลัง และ จุดบกพร่อง - Interior Visual Details (Front, Rear and/or Defect):

ที่นั่ง สภาพ Seat Appearance	สภาพดีตามอายุการใช้งาน
 	การทำงาน การปรับ และการล็อก เบาะ Seat Adjust functional	ทำงานได้ดี
 	สภาพ รางได้เบาะ Seat slide adjust rail	สภาพดีตามอายุการใช้งาน
 	เข็มขัดนิรภัย Seat Belts	สภาพดีตามอายุการใช้งาน

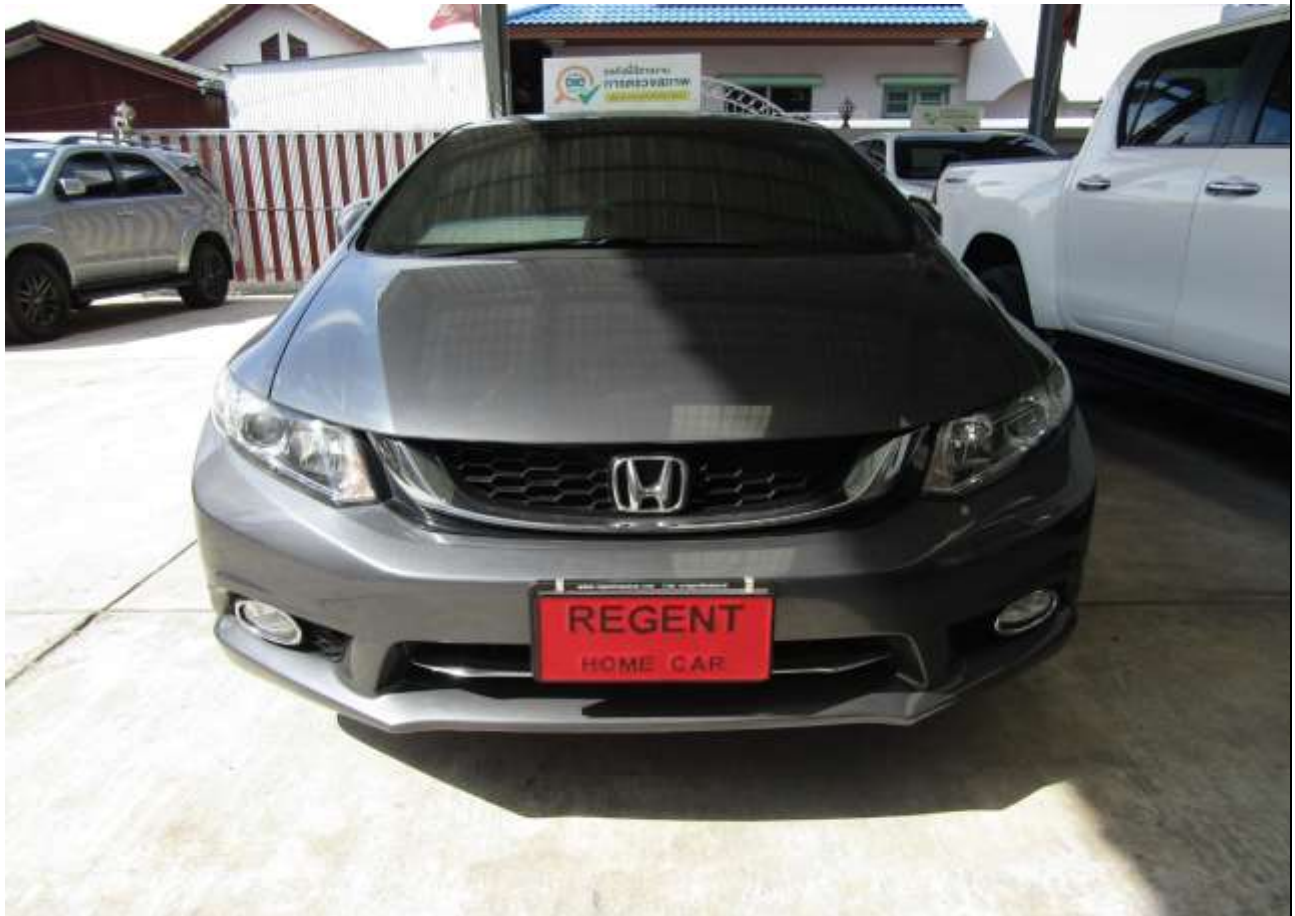
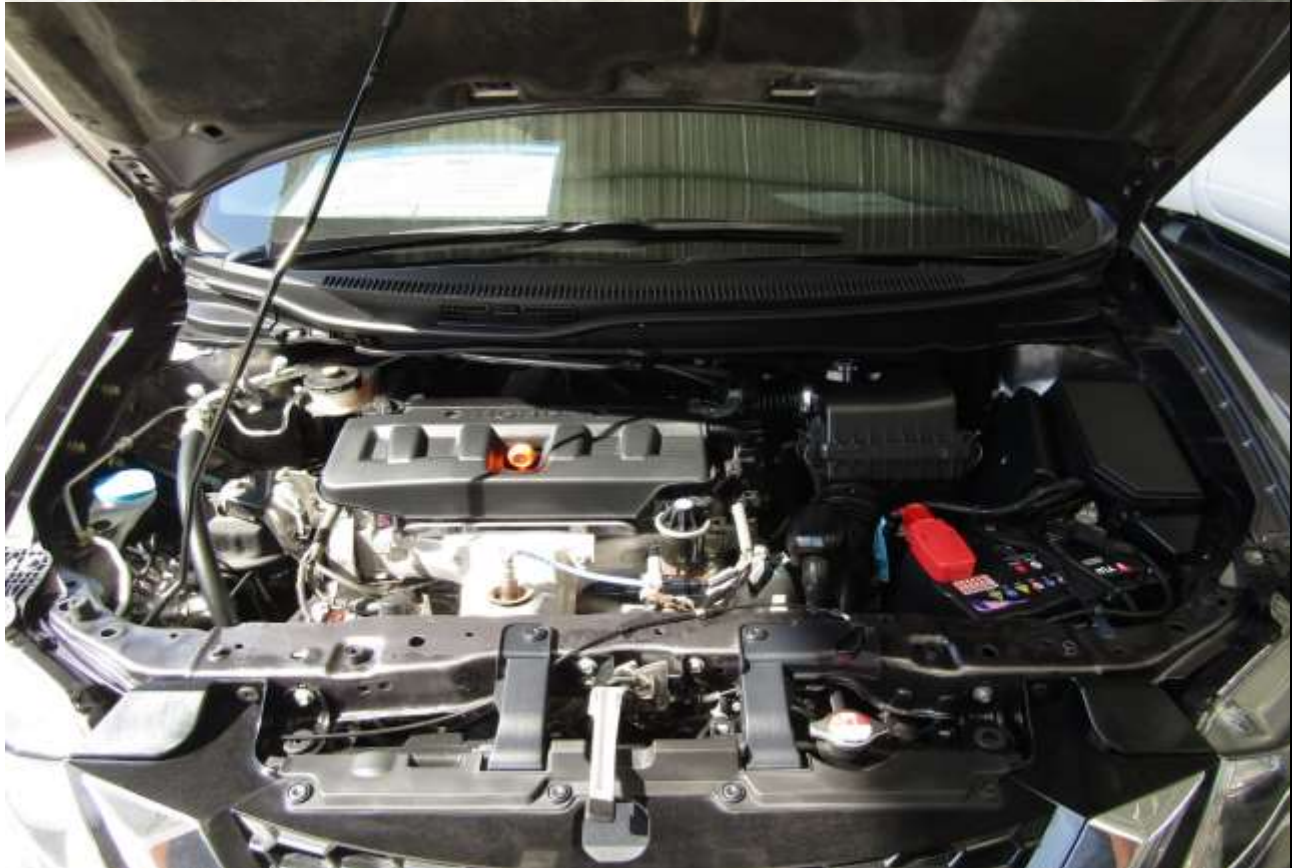
ภาพภายนอก - Exterior Visual Details:

กันชนหน้า Front Bumper	สภาพดี
 	คาน รับกันชนหน้า (ขวา) Front Side Member (Right) Appearance	สภาพดี
 	คาน รับกันชนหน้า (ซ้าย) Front Side Member (Left) Appearance	สภาพดี
 	ฝากระโปรงหน้ารถ Bonnet	สภาพดี
 	กระจกบังลมหน้า Windshield	สภาพดี
 	หลังคา Roof	สภาพดี
 	สภาพ และการทำงาน หลังคาชั้นรูป หลังคาเปิดประทุน Sunroof/Convertible functional and appearance	สภาพดี
 	ประตูหน้าขวา Front Right Door	สภาพดี
 	ประตูหลังขวา Rear Right Door	สภาพดี
 	ประตูเลื่อนด้านขวา Sliding Right Door	N/A
 	บันไดขายน้าด้านขวา Right Rocker Panel	สภาพดี
 	ประตูหน้าซ้าย Front Left Door	สภาพดี
 	ประตูหลังซ้าย Rear Left Door	สภาพดี
 	ประตูเลื่อนด้านซ้าย Sliding Left Door	N/A

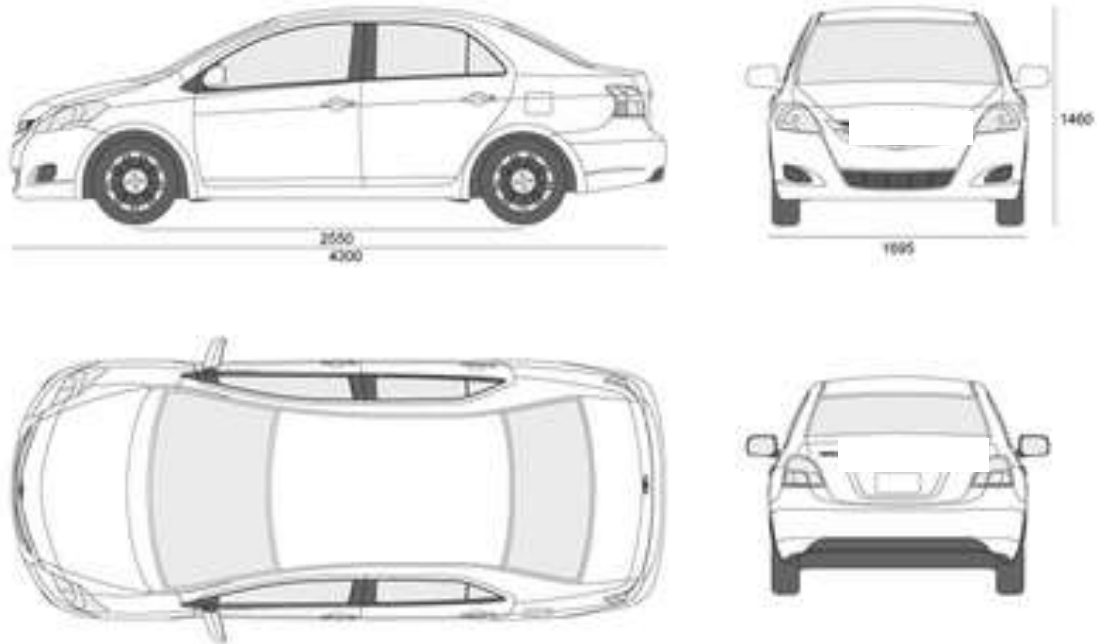
ความหนาสีรอบรถเก๋ง 3,4 และ 5 ประตู - Paint Thickness on 3,4 and 5 door car:

ชิ้นส่วนยานยนต์	ความหนาสี Paint Thickness (µm)			
(Car Part)	P1	P2	P3	Average
Front Wing (RH)	78	75	77	77
Front Wing (LH)	198	187	186	190
Front Door (RH)	110	113	116	113
Front Door (LH)	298	284	275	286
Rear Door (RH)	108	102	109	106
Rear Door (LH)	256	261	214	244

ชิ้นส่วนยานยนต์	ความหนาสี Paint Thickness (µm)			
(Car Part)	P1	P2	P3	Average
Rear Wing (RH)	97	95	92	95
Rear Wing (LH)	162	164	174	167
Front Bumper				
Rear Bumper				
Bonnet	132	129	127	129
Roof	76	79	87	81
Boot/Tail Gate	181	197	109	162
