1022/0213-4

Hyundai H-1 2.5 Elite Van AT

Nov 29, 2022

Vehicle Inspection Report สรุปผลการตรวจสภาพรถ (Inspection Summary)

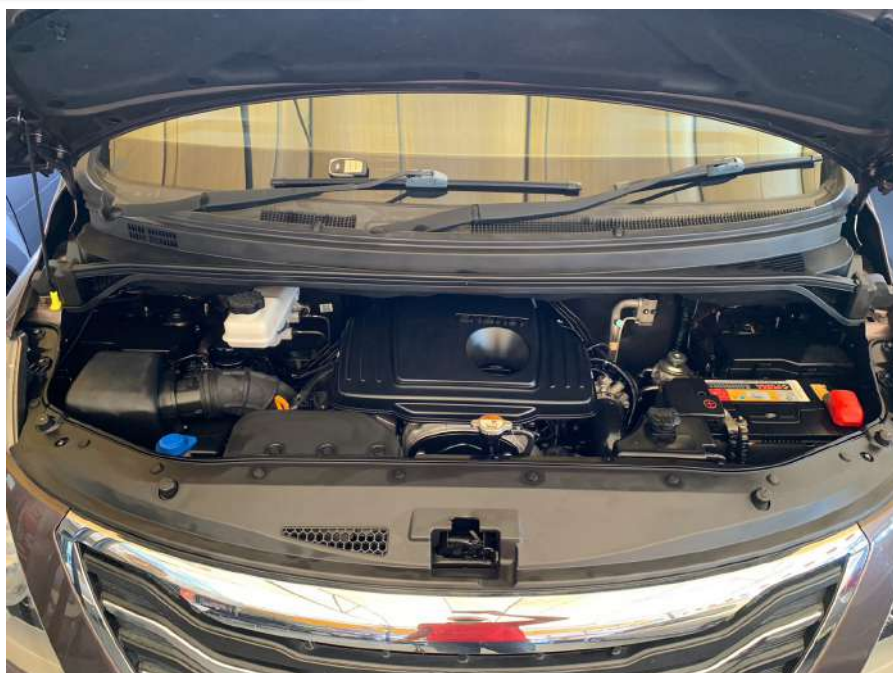
ภาพห้องเครื่อง

Voltage	12.22	V
Rating	500	CCA
Current	380	CCA
Internal resistance	7.35	mΩ
State of Charge	52	%
State of Health	58	%
Status	CAUTION

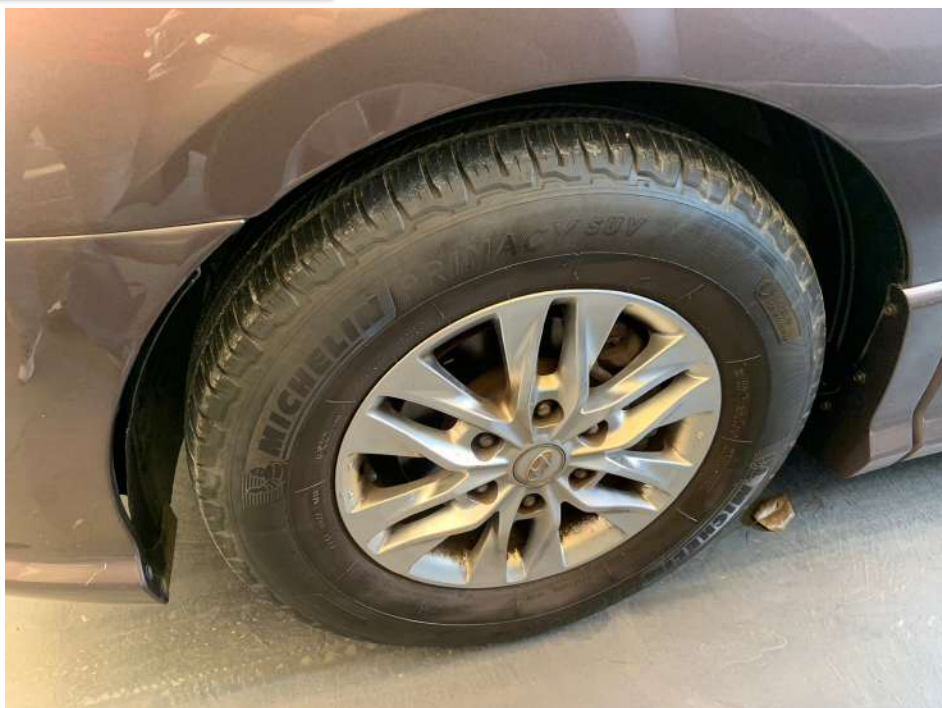
ขอบยาง ล้อ

07/18
