INSPECTION
BY ONE2CAR

Vehicle Inspection Report

Porsche 911 3.0 Targa 4S 4WD

Jan 25, 2024

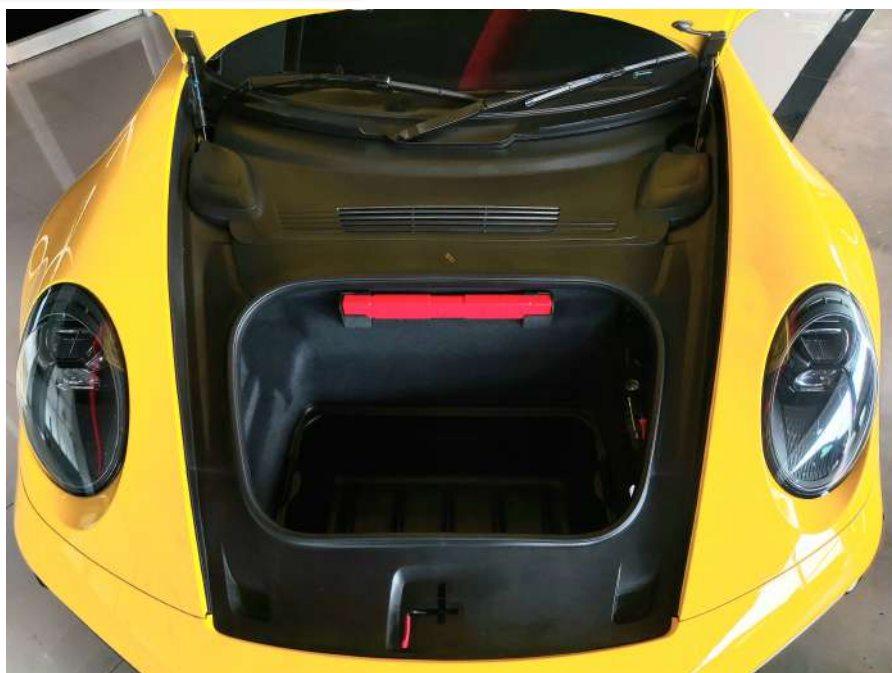
ภาพห้องเครื่อง

4.1 เครื่องยนต์ไม่พบการรั่วซึม No any leak on engine

ไม่มี (No)

4.10 การรั่วไหลของน้ำมัน Fluid Leaks

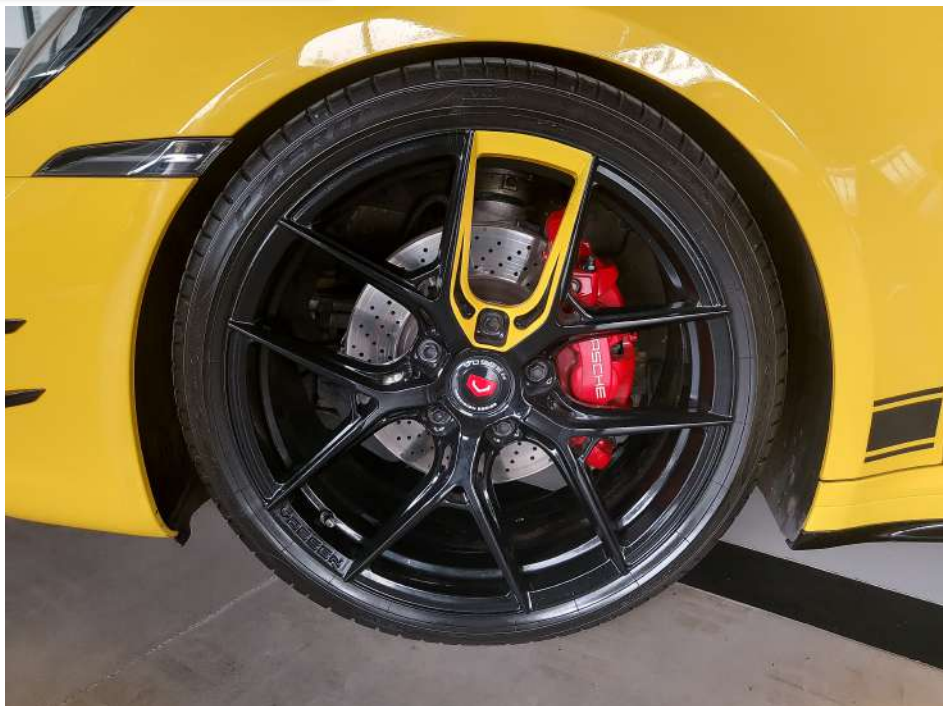
ขอบยาง ล้อ

Remark ยาง ล้อ และ เบรก ▾

16/22
