1023/0080-4

BMW X7 3.0 xDrive30d M Sport 4WD

## Vehicle Inspection Report สรุปผลการตรวจสภาพรถ (Inspection Summary)

Jan 17, 2024

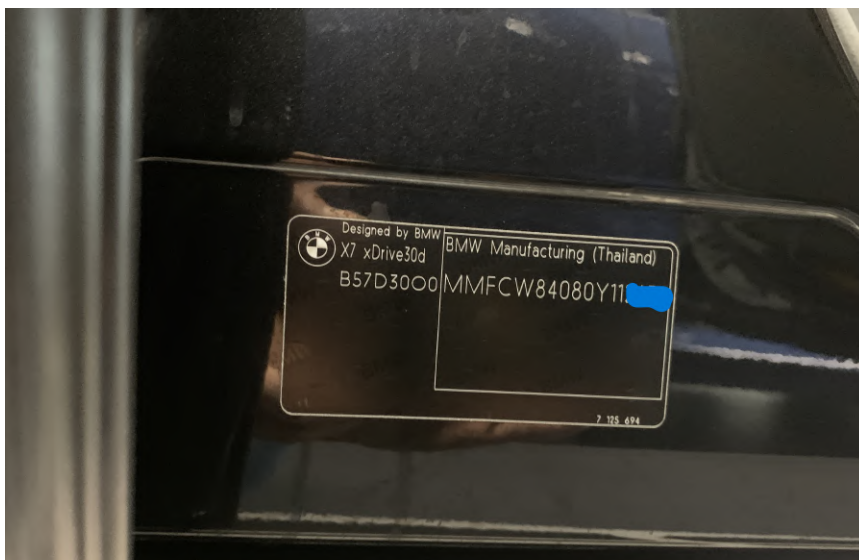
รูปแผ่นPlate ▾

- ✓ แผ่นเพลทเลขตัวถังมองเห็นได้ชัดเจน
- ✓ ชิ้นส่วนประกอบตัวถังรถ ผ่านการวัดค่าความหนาของสีแล้ว
- ✓ สีรถตรงตามเสาเอกสารจทะเบียน

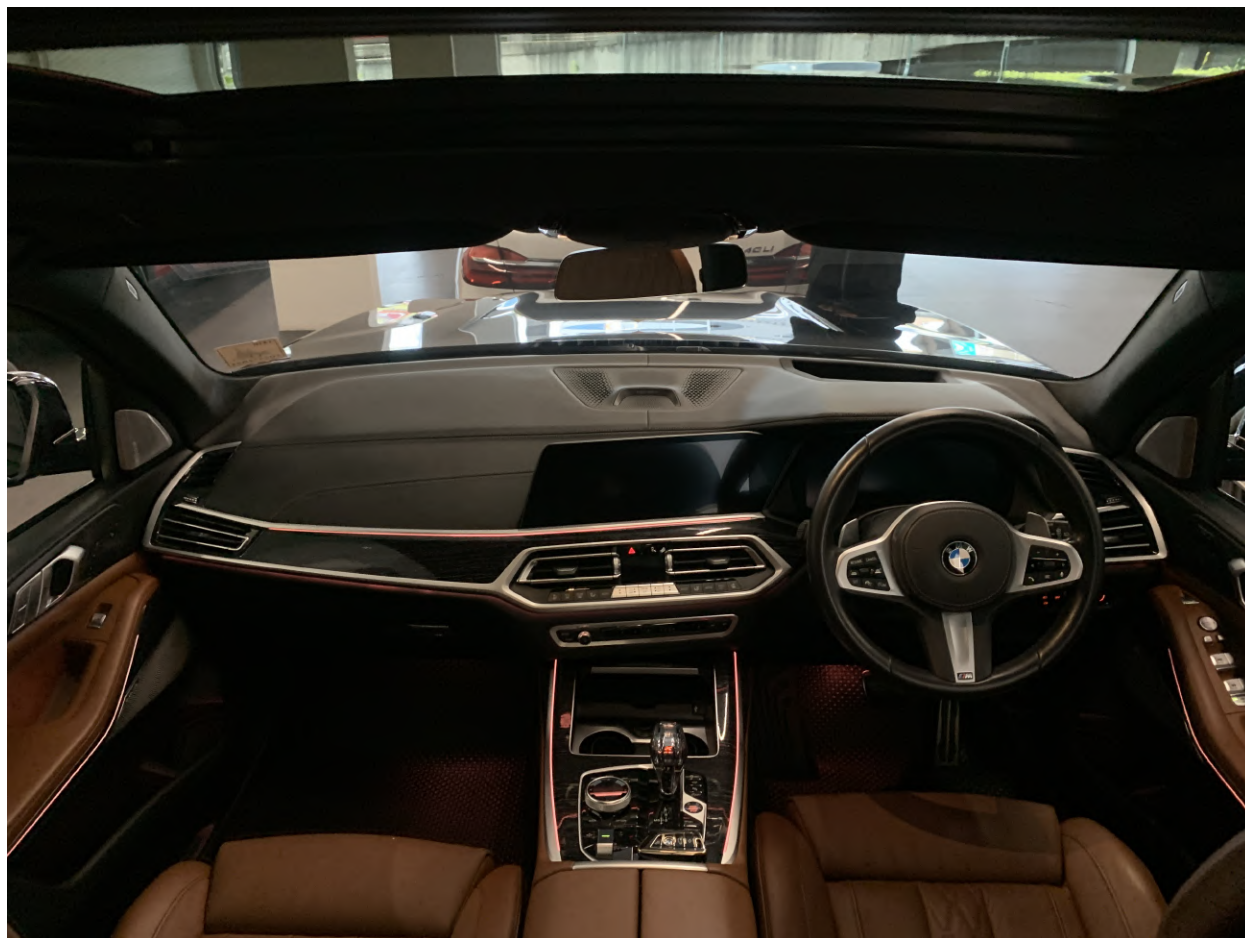
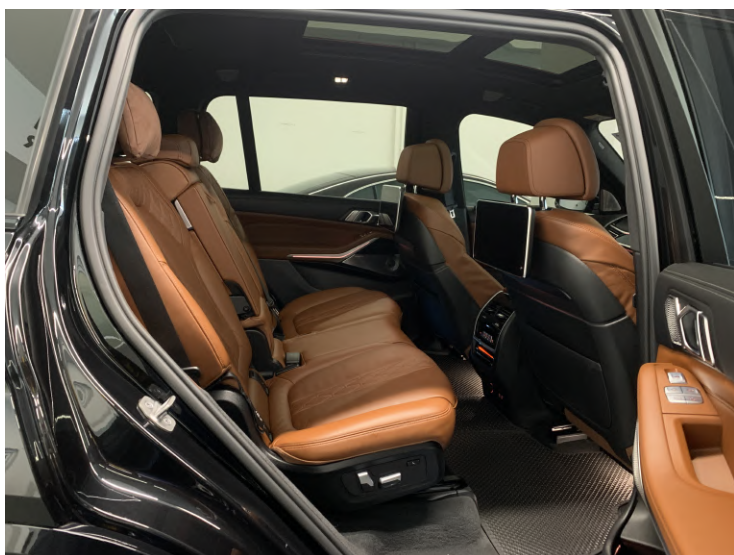
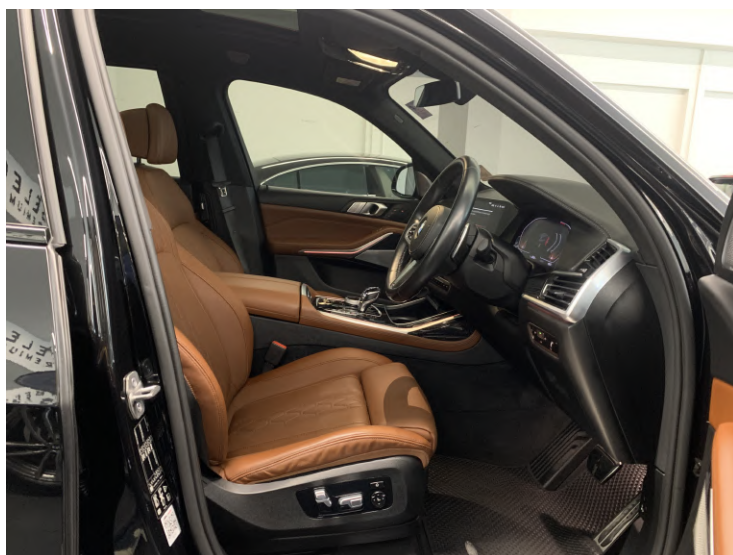
ภาพภายใน

รายการตรวจ 4 รายการ	สถานะ
2.1 สภาพที่นั่ง Seat Appearance	ดี (Good)
2.2 การทำงาน การปรับ และการล็อกเบาะ Seat Adjust functional	ดี (Good)
2.3 สภาพรางไต่เบาะ Seat slide adjust rail	ดี (Good)
2.4 เข็มขัดนิรภัย Seat Belts	ดี (Good)

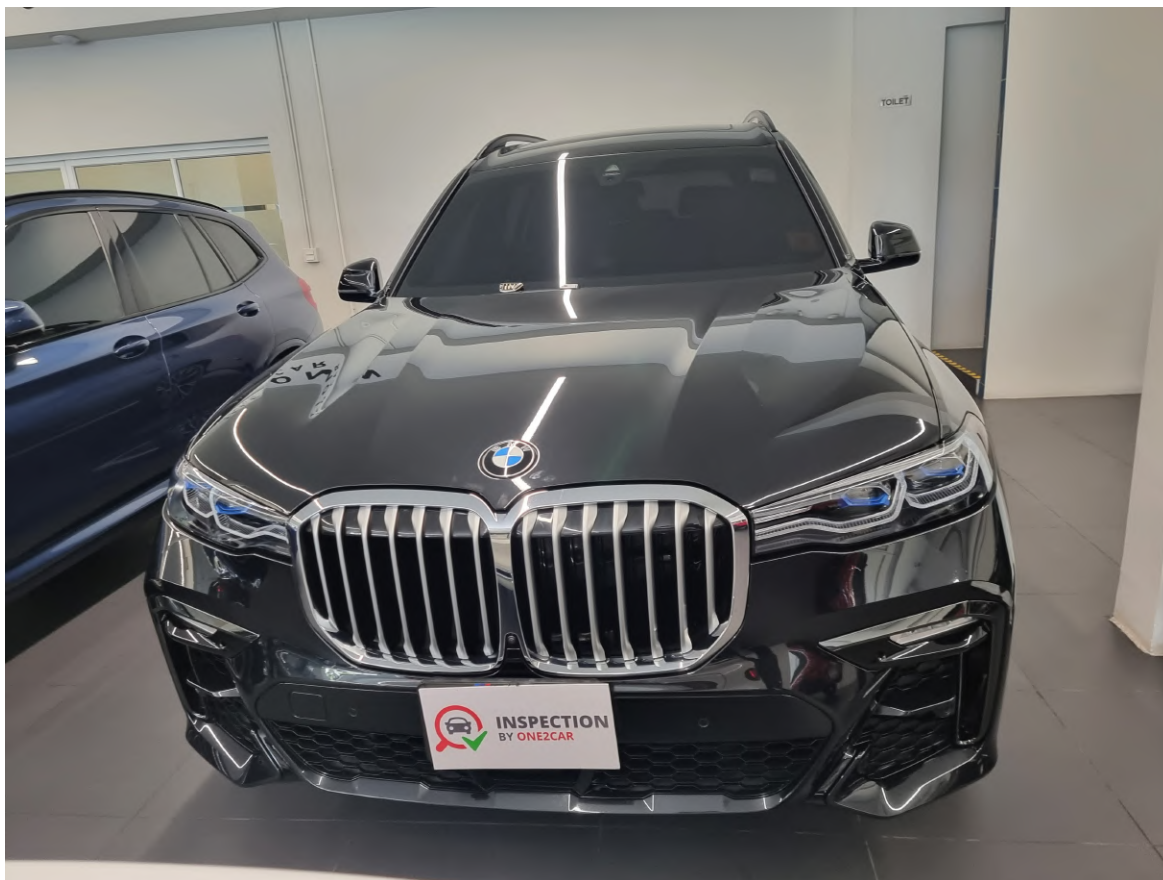
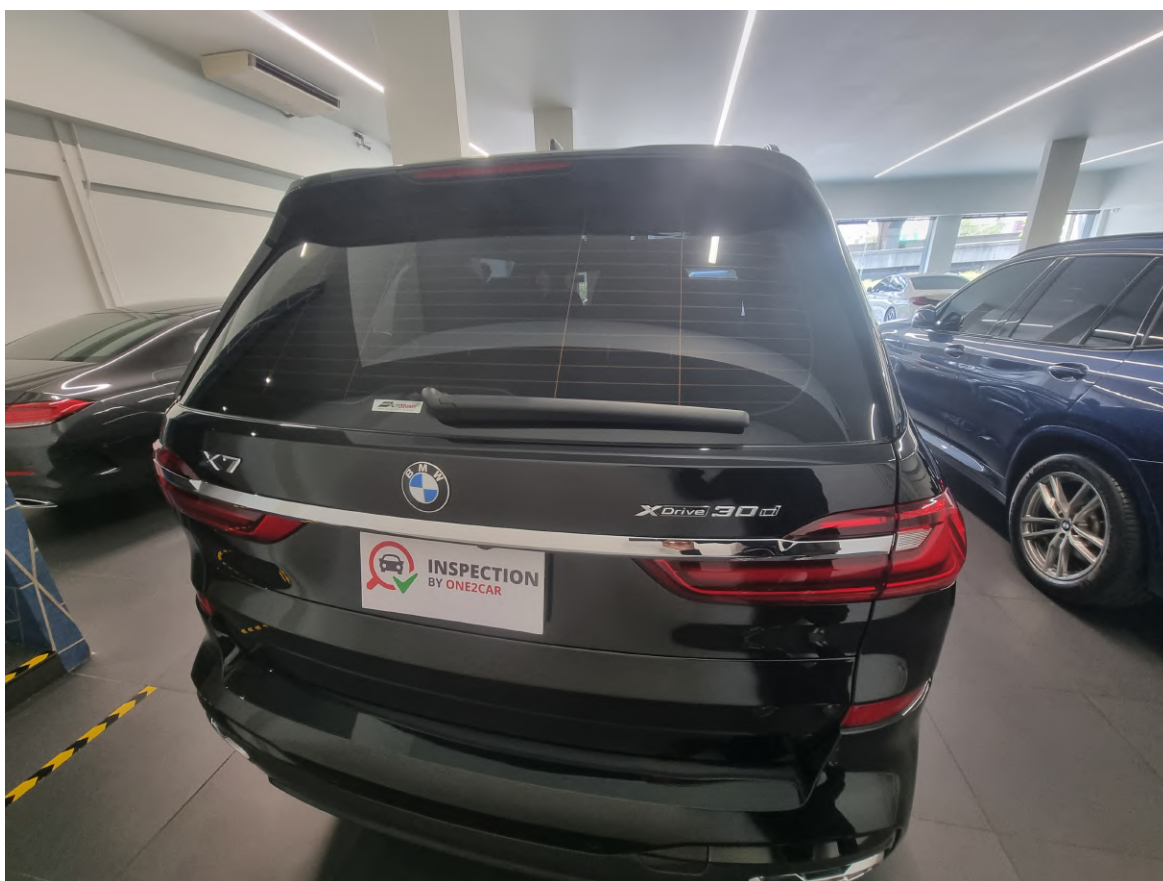
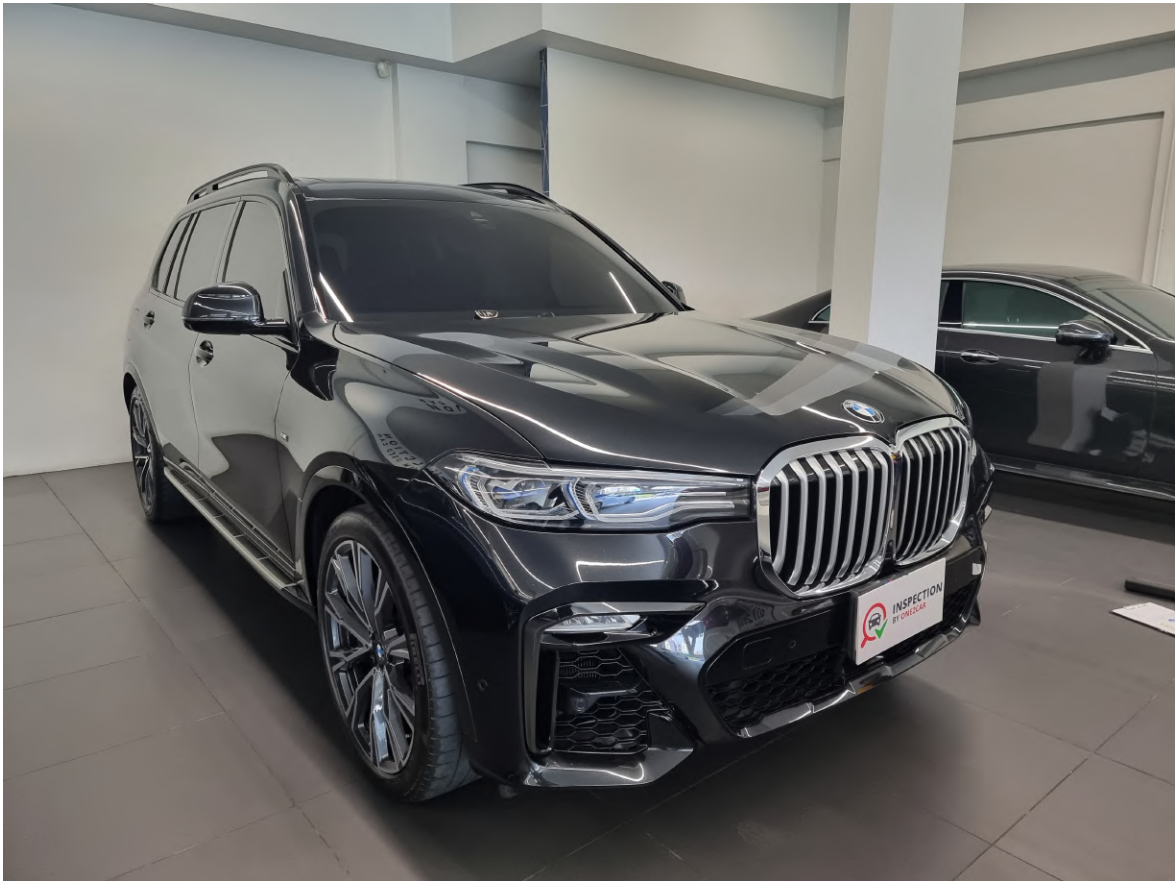
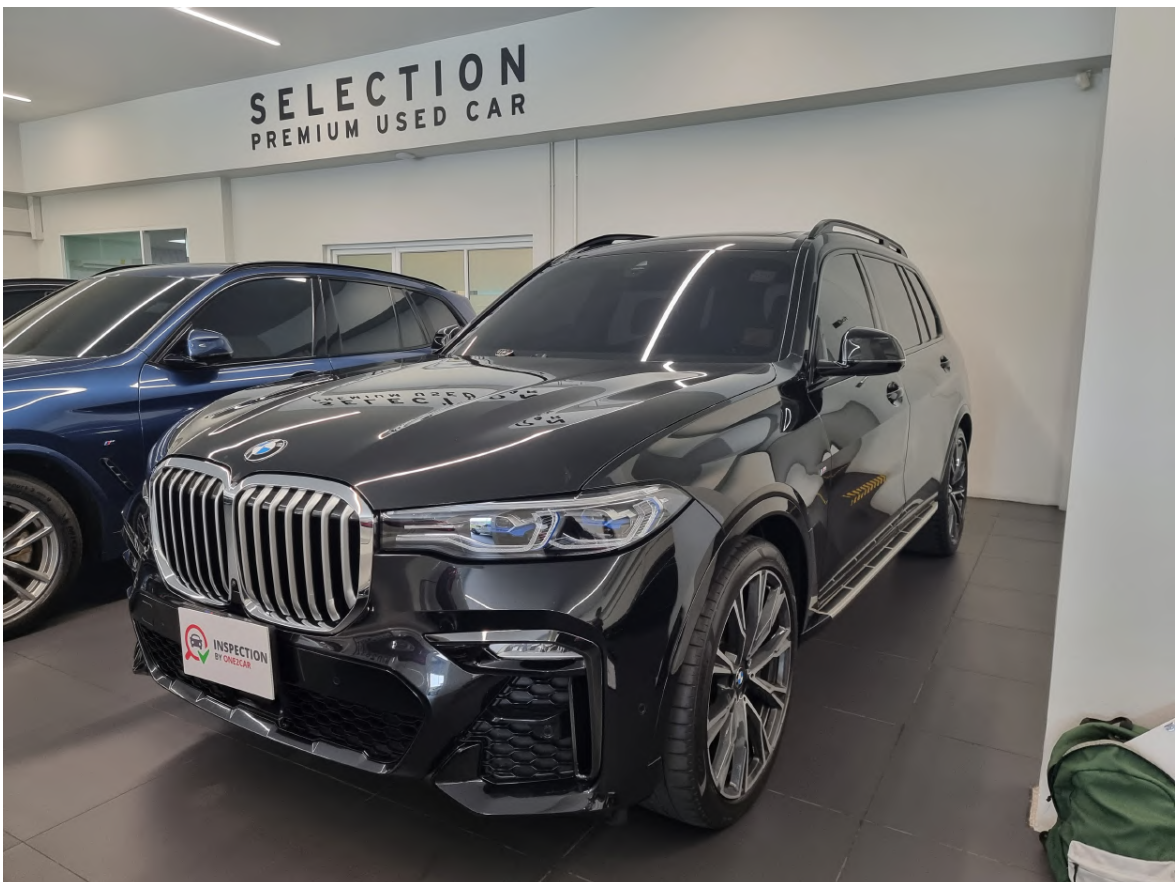
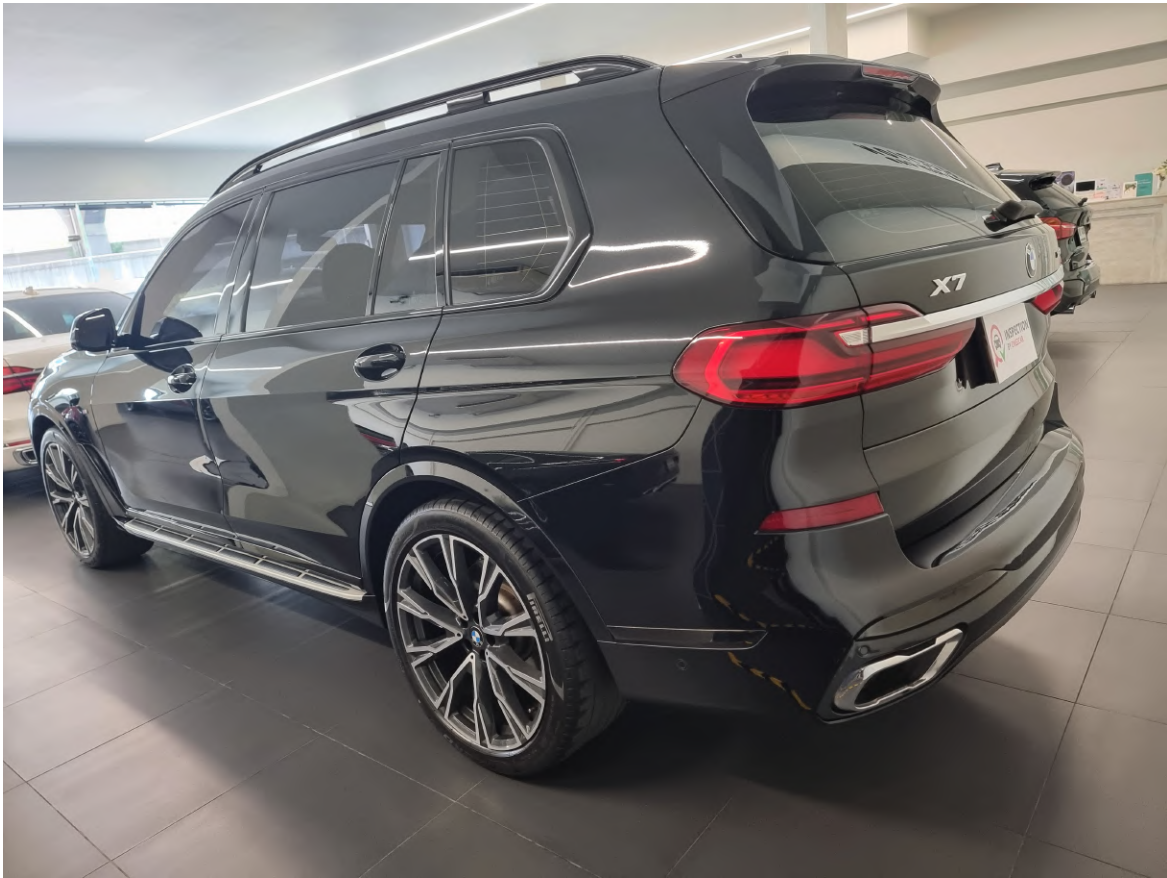
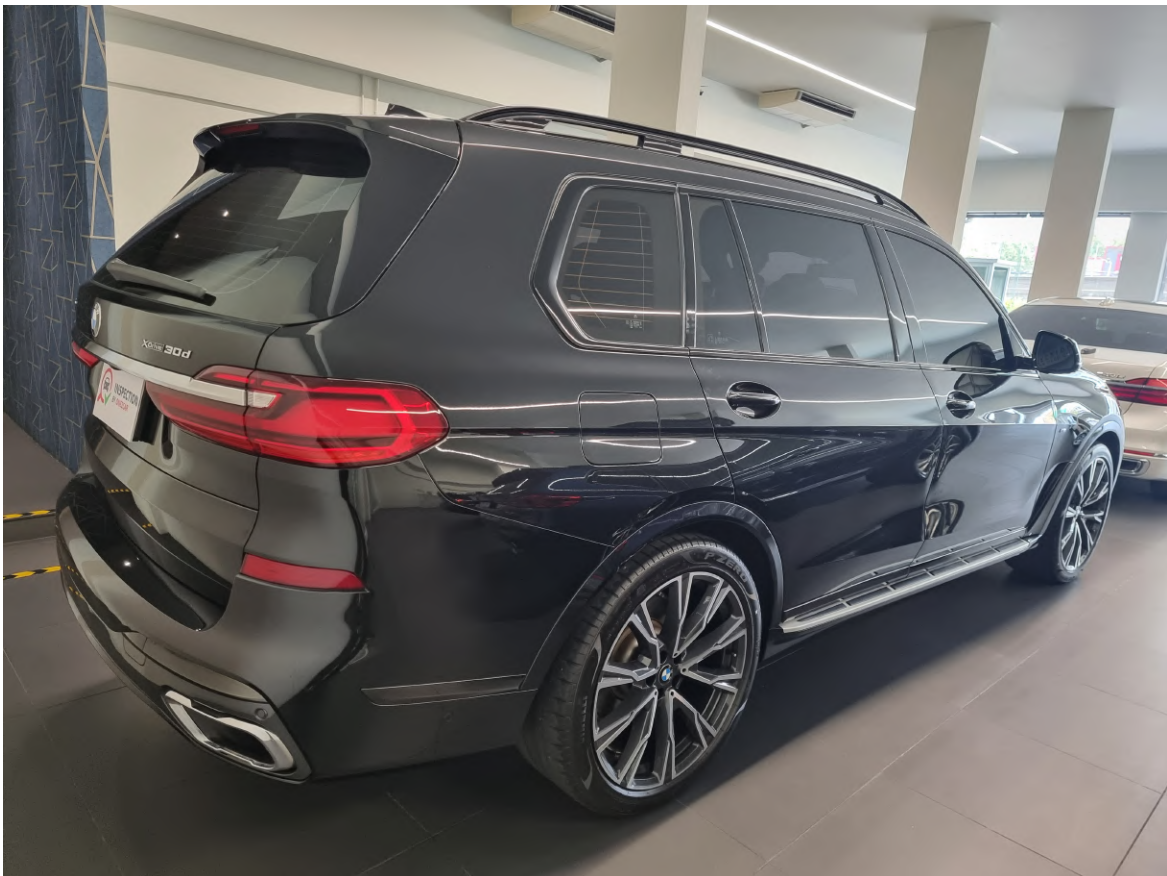
### ภาพภายนอก

ชิ้นส่วนยานยนต์ ( Car Part )	ความหนาสี Paint Thickness			
	P1	P2	P3	Average
Front Wing (RH)	147	141	144	144
Front Wing (LH)	143	149	146	146
Front Door (RH)	147	149	151	149
Front Door (LH)	147	148	141	145
Rear Door (RH)	135	140	142	139
Rear Door (LH)	132	130	131	131
Rear Wing (RH)	103	102	104	103
Rear Wing (LH)	99	96	93	96
Bonnet	148	152	156	152
Roof	111	109	113	111
Boot/Tail Gate	90	92	94	92

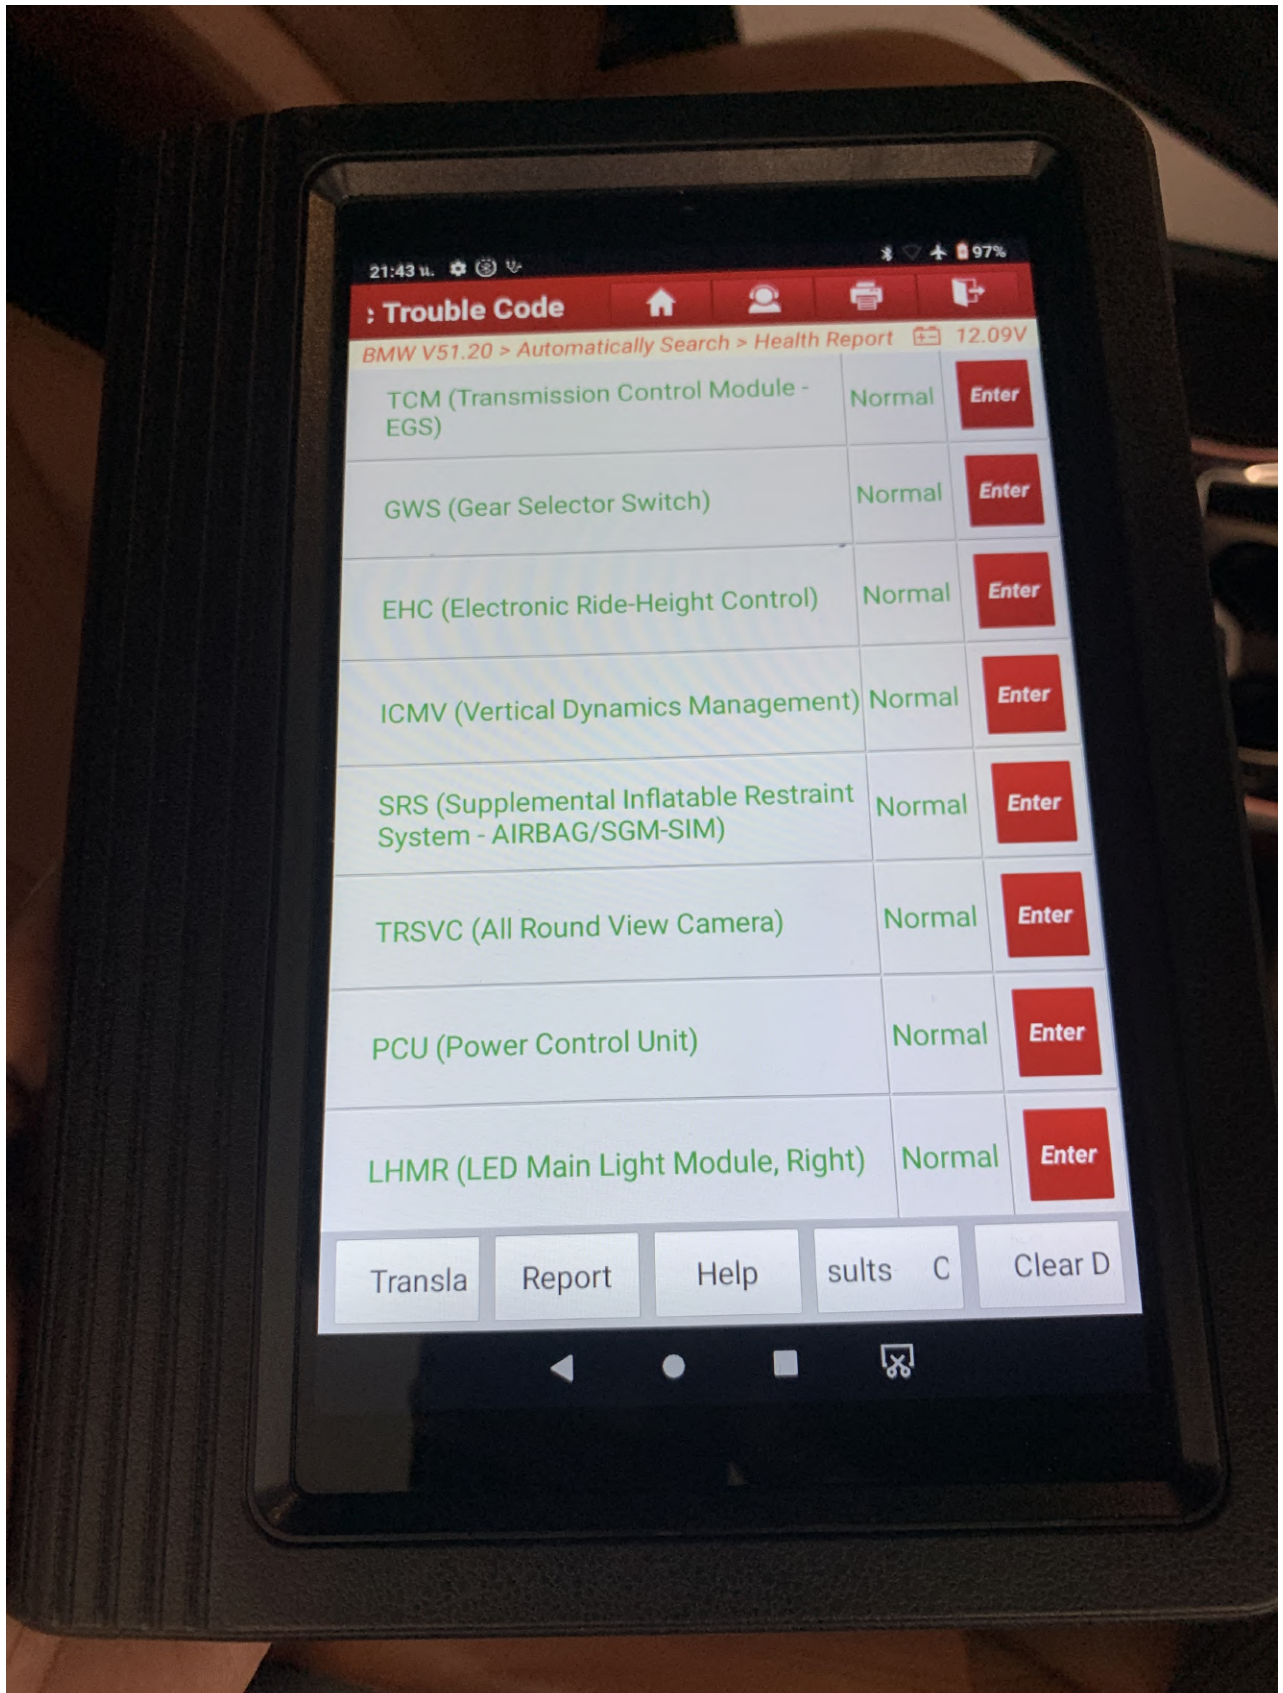
ภาพ OBD

รายการตรวจ 6 รายการ	สถานะ
1.1 ไม่เคยเกิดอุบัติเหตุรุนแรงจนทำให้โครงสร้างรถมีปัญหาความปลอดภัย No Evidence of Major or Hail Damage	ดี (Good)
1.2 ไม่มีการตัดต่อ ตัดแปลง คัชชี และ โครงสร้างรถ No chassis and cab structure modified	ดี (Good)
1.3 ไม่เคยประสบภัยจมน้ำ No Evidence of Flood	ดี (Good)
1.4 ไม่เคยประสบภัยอัคคีภัย No Evidence of Fire	ดี (Good)
1.5 ระบบการทำงานภายในรถยนต์ OBD II On-Board Diagnostics (OBD)	ดี (Good)
1.6 สภาพรถโดยรวม Overall Appearance	ดี (Good)
