Hyundai Staria 2.2 SEL

I024/0013-4

INSPECTION
BY ONE2CAR

Vehicle Inspection Report

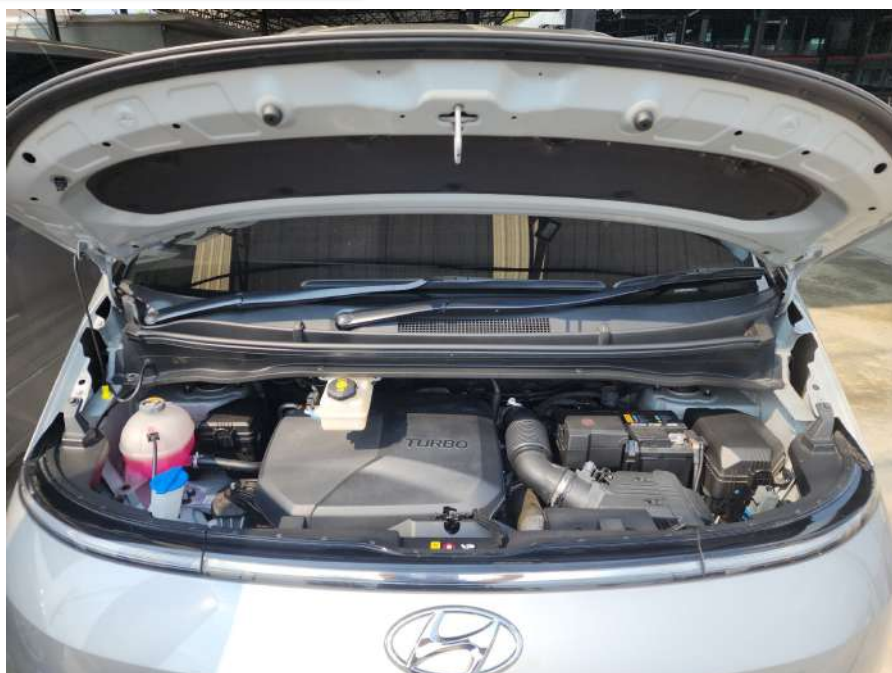
ภาพห้องเครื่อง

Voltage	12.21	V
Rating	800	CCA
Current	906	CCA
Internal resistance	3.08	mΩ
State of Charge	51	%
State of Health	100	%
Status	GREAT
