## Vehicle Inspection Report สรุปผลการตรวจสภาพรถ (Inspection Summary)

1022/0150-13

TOYOTA Yaris 1.5 G AT

Oct 11, 2022

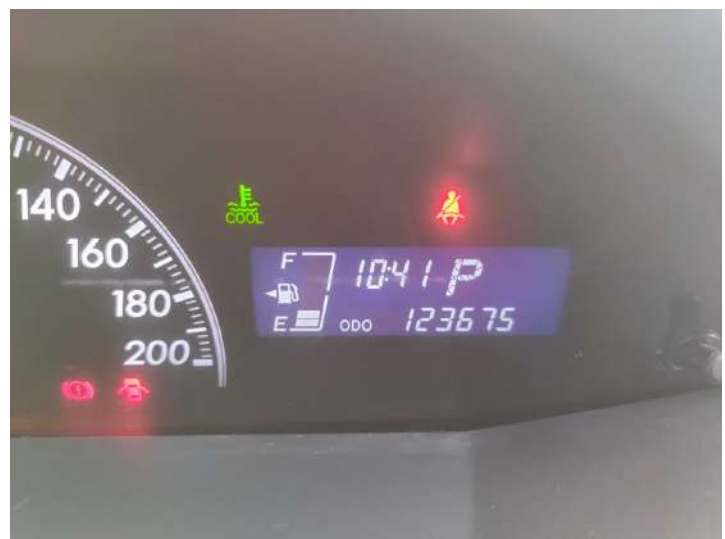
### รูปเลขไมล์ (Mileage Picture): ▾

123675

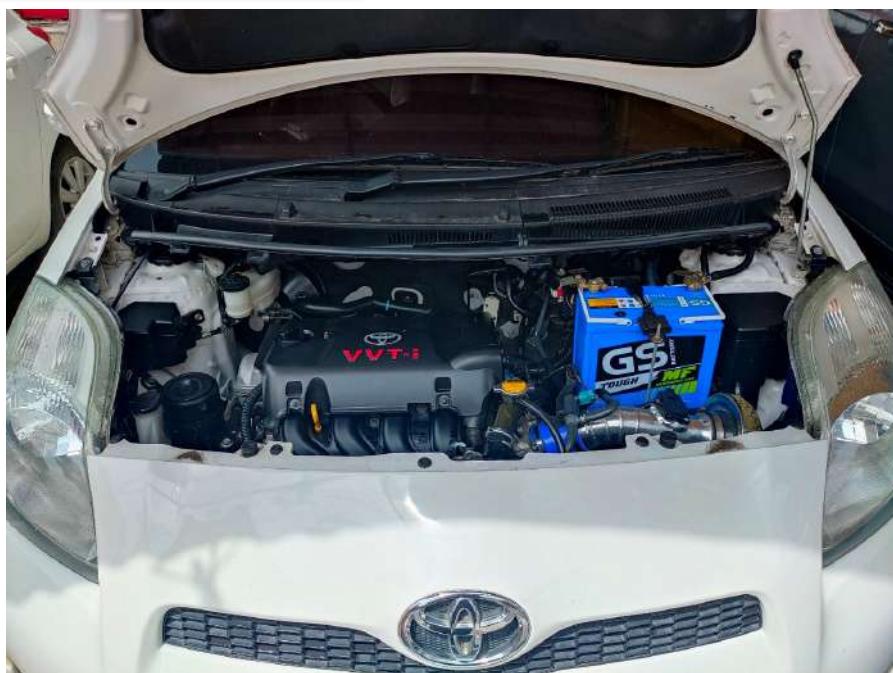
### ภาพห้องเครื่อง

4.1 เครื่องยนต์ไม่พบการรั่วซึม No any leak on engine

ไม่มี (No)

4.9 ระดับของเหลว Fluid Level

ดี (Good)

4.10 การรั่วไหลของน้ำมัน Fluid Leaks

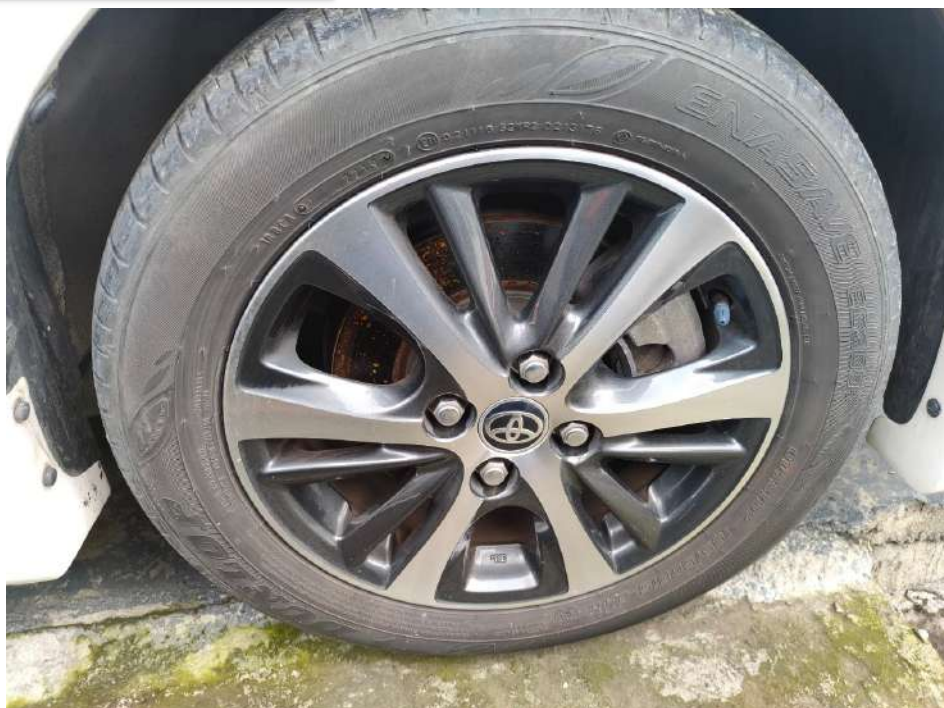
#### ขอบยาง ล้อ

5.1 สภาพยางรถยนต์, สัปดาห์/ปี ผลิต Tires Appearance, Year

ดี (Good)

22/12
