I023/0162-61

Mitsubishi Mirage 1.2 GLX Special Edition

INSPECTION
BY ONE2CAR

Vehicle Inspection Report

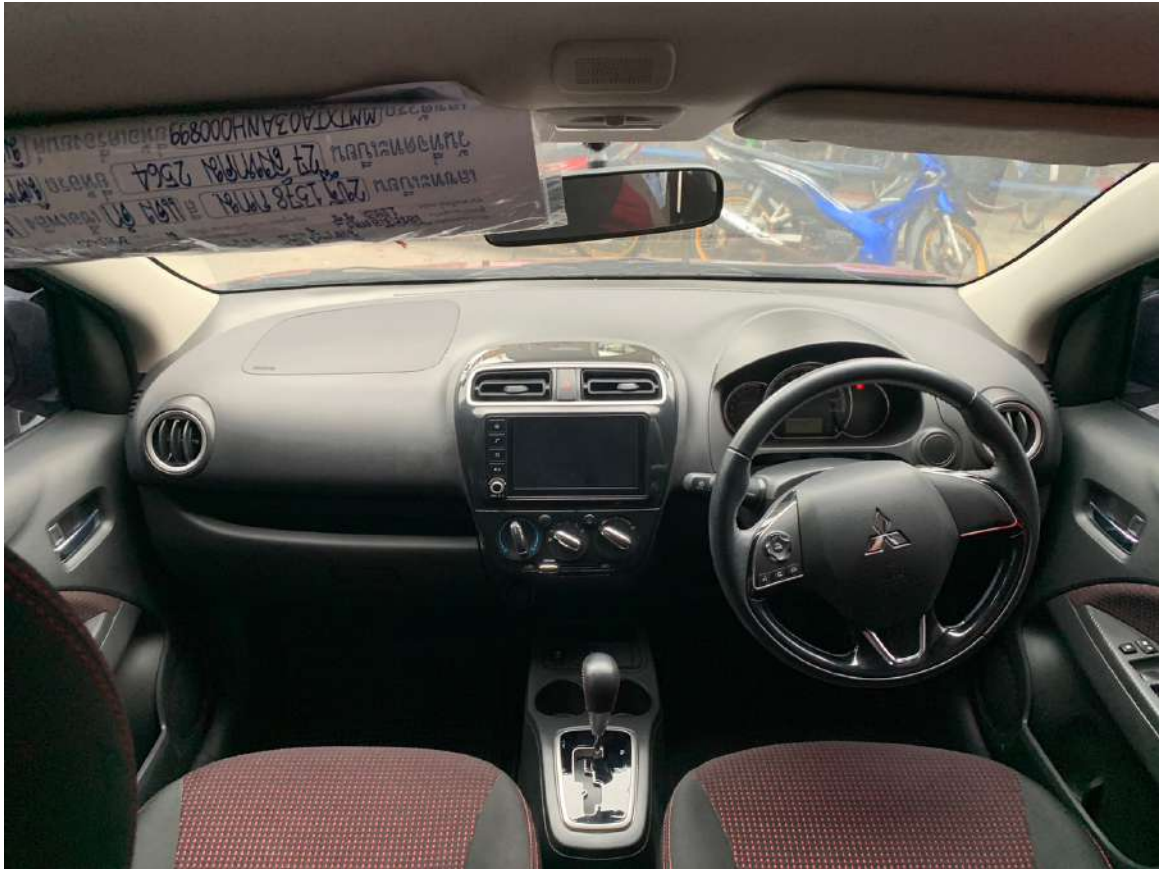
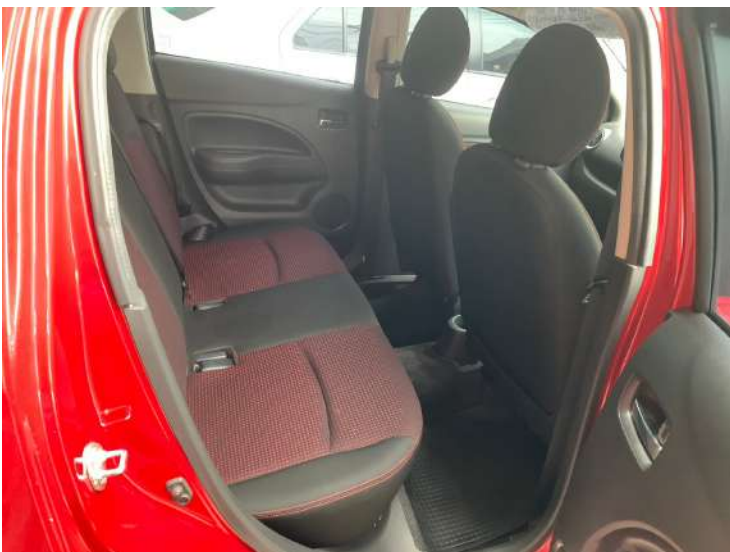
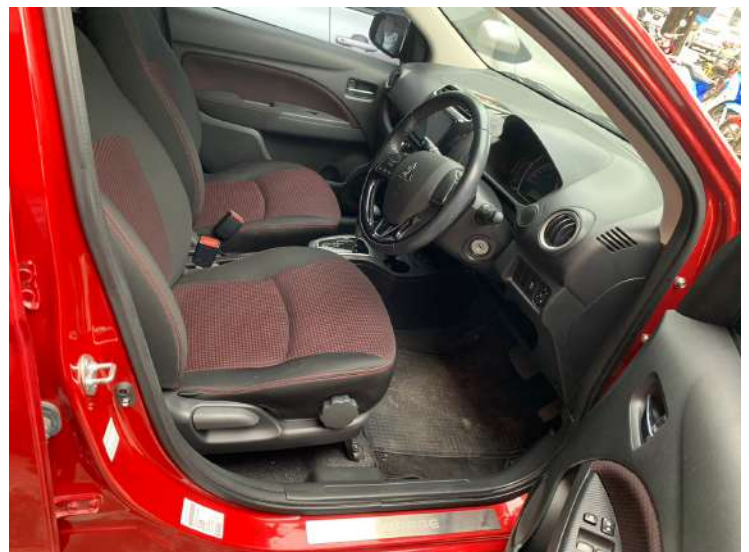
ภาพภายใน

ประเมินสภาพรวม: ผ่าน
 "อุปกรณ์หลัก/อุปกรณ์เสริมขณะขับที่:

- ✓ ระบบปรับอากาศ [ผ่าน]
- ✓ ไฟส่องสว่าง [ผ่าน]
- ✓ ไฟเลี้ยว/ไฟฉุกเฉิน [ผ่าน]
- ✓ หน้าปัดและมาตรวัด [ผ่าน]
- ✓ เข็มชี้ดิรภัย [ผ่าน]
- ✓ แตร [ผ่าน]
- ✓ เครื่องเล่นเพลง [ผ่าน]
- ✓ ระบบปัดน้ำฝน [ผ่าน]
- ✓ เบาะนั่งยึดแน่น [ผ่าน]
- ✓ กระจกไฟฟ้า [ผ่าน]

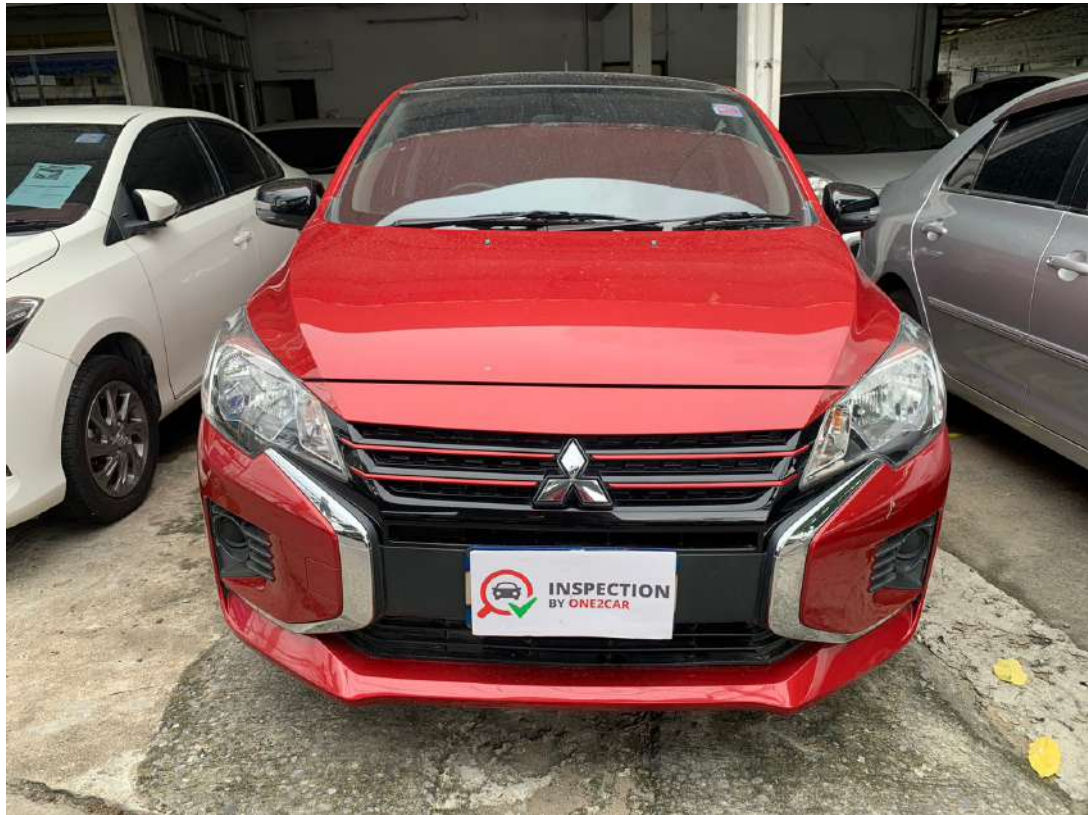
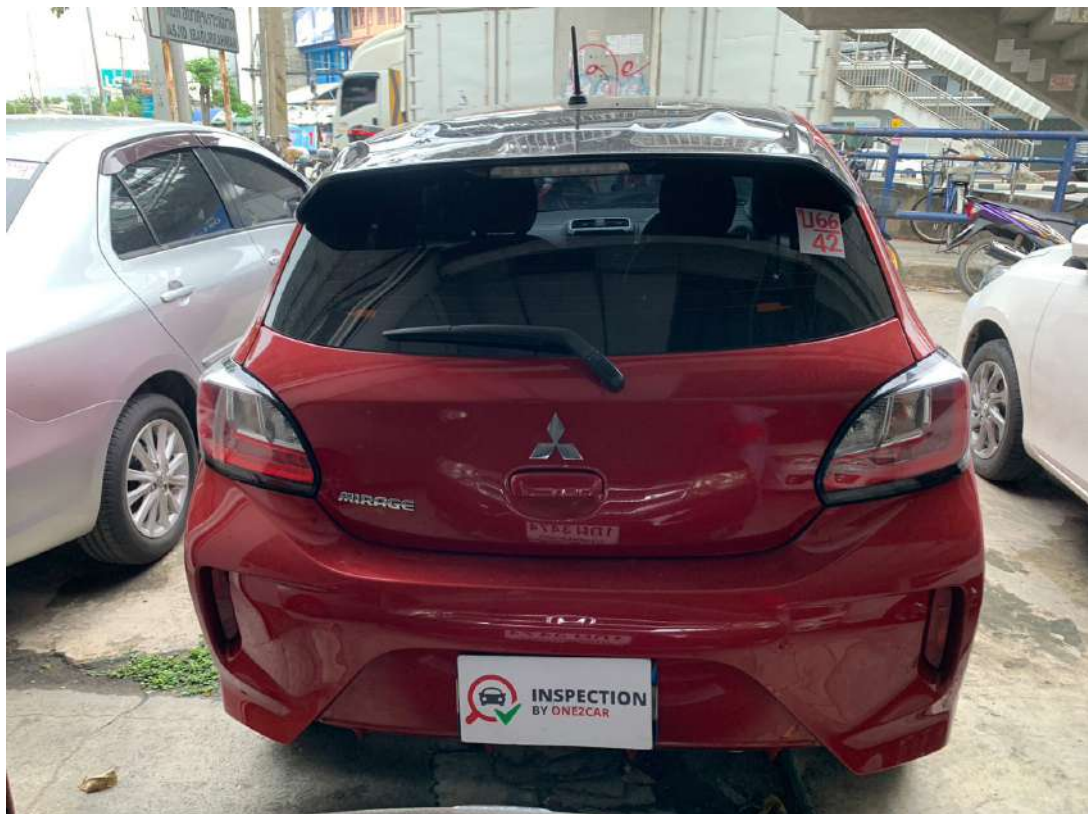
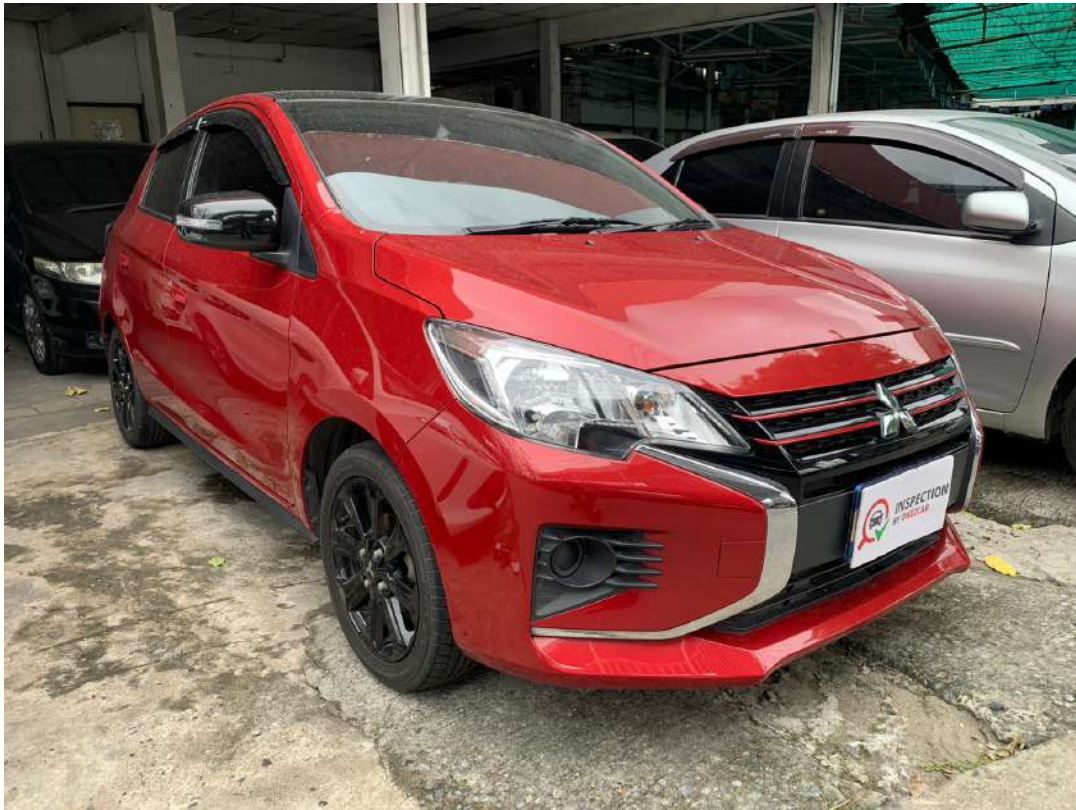
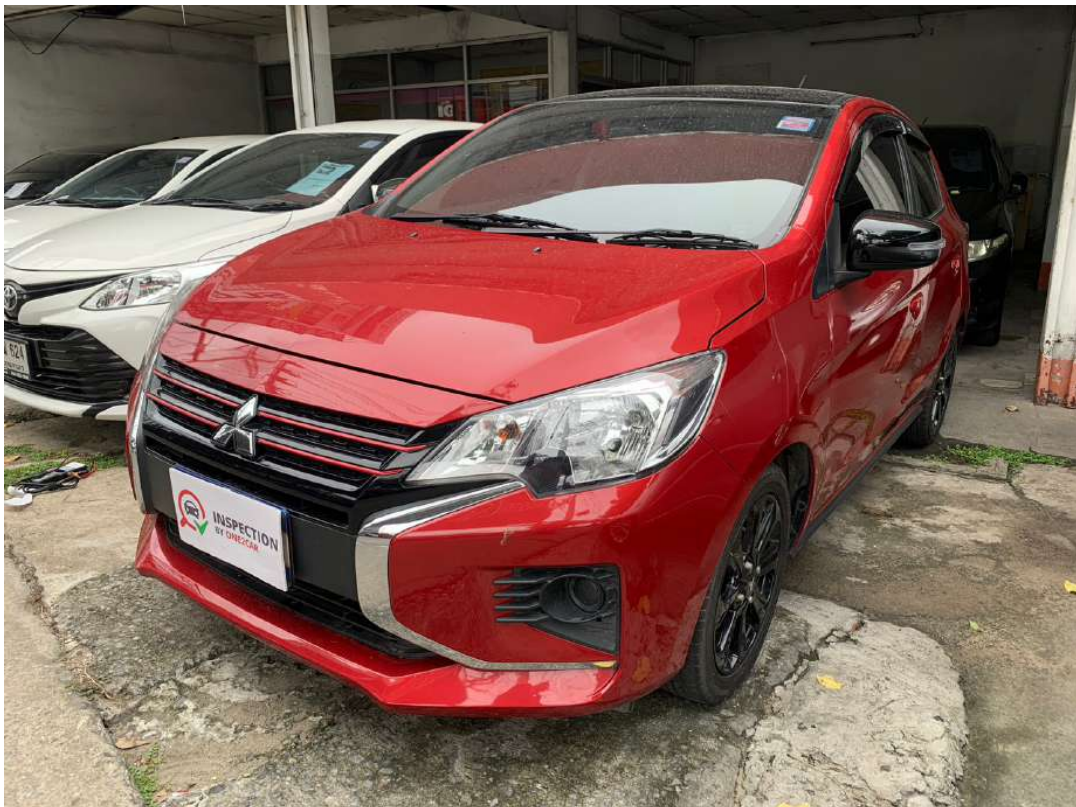
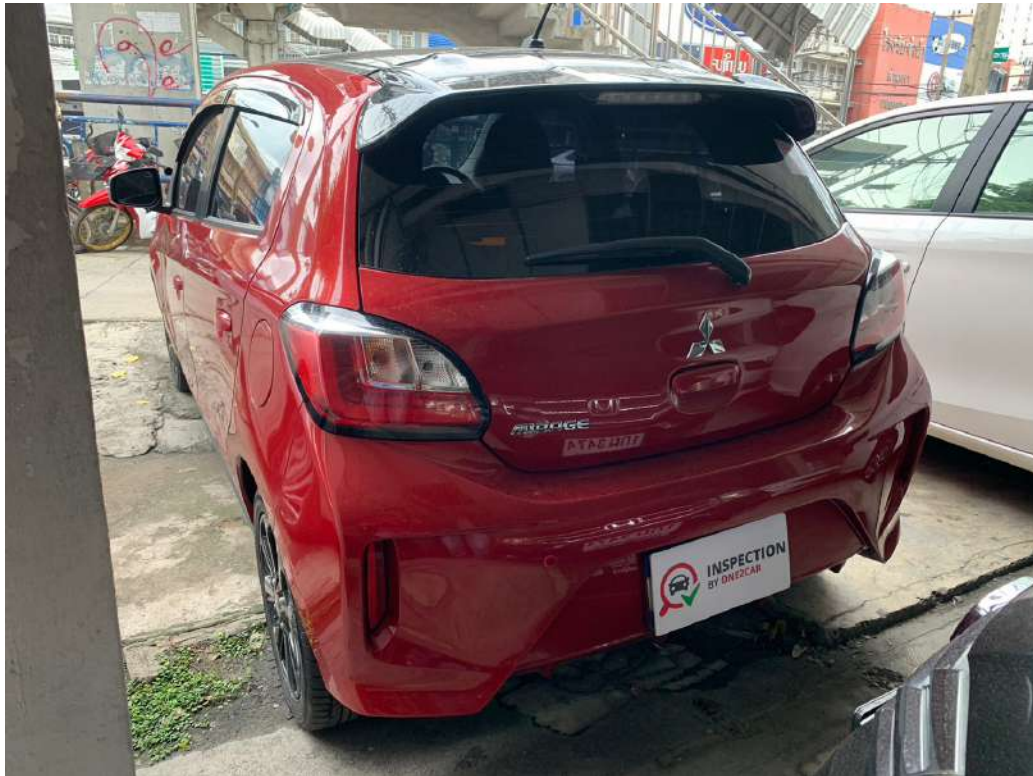
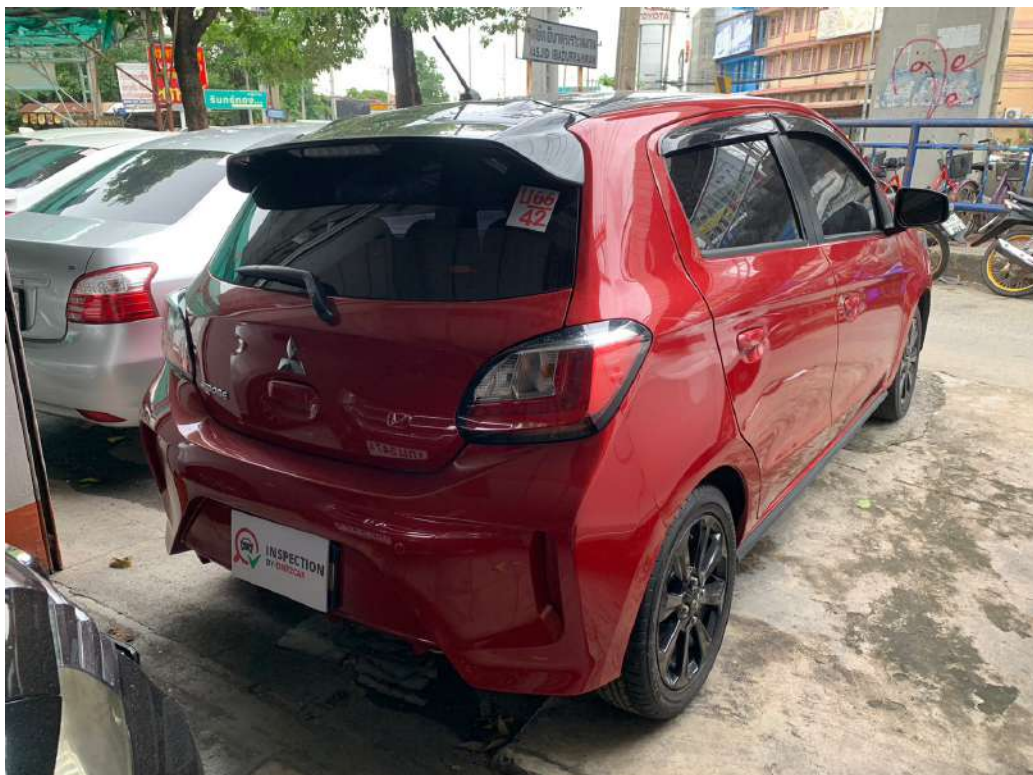
ภาพภายนอก

- รายการที่รอการแก้ไข: ไม่พบรายการแก้ไข
 ชิ้นส่วนประกอบตัวถังรถ
- ✓ ผู้แทนพลาเลขตัวถังมองเห็นได้ชัดเจน
 - ✓ ชิ้นส่วนประกอบตัวถังรถ ผ่านการวัดค่าความหนาของสีแล้ว
 - ✓ สีรถตรงตามเสาเสาเอกสารจทะเบียน

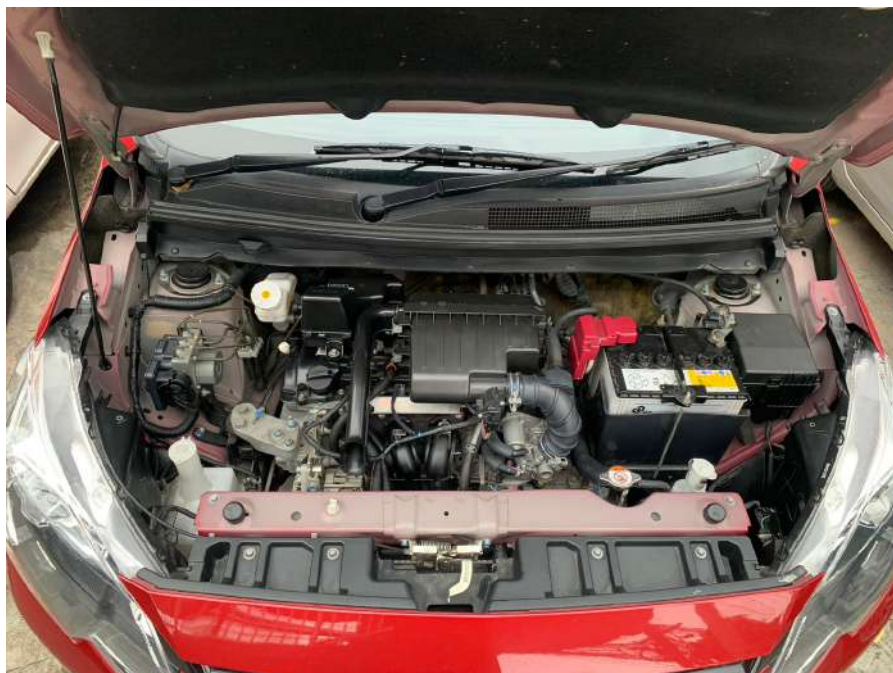
ภาพห้องเครื่อง

Voltage	12.41	V
Rating	520	CCA
Current	399	CCA
Internal resistance	6.79	mΩ
State of Charge	61	%
State of Health	56	%
Status	CAUTION

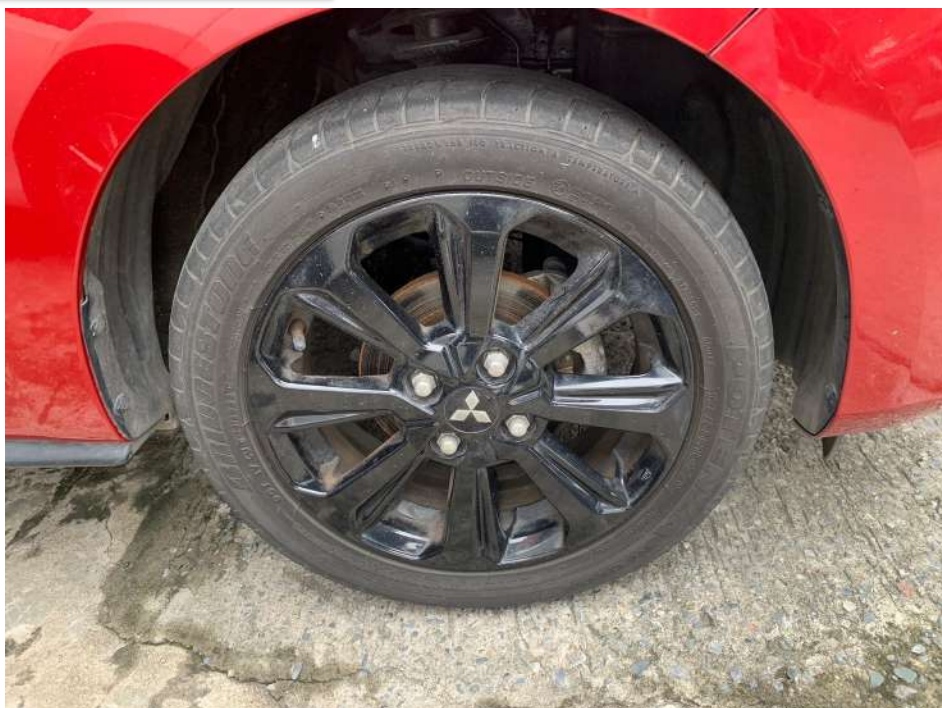
ขอบยาง ล้อ

1821
