# Vehicle Inspection Report

ยี่ห้อ/รุ่น (Brand/Model): HONDA CIVIC	วันที่ตรวจสอบรถยนต์ (Date of Inspection): 12-09-62
หมายเลขตัวถัง (VIN): MRHFB2620FP102775	เลขคำขอบริการ (Job No.): I019/025-044
หมายเลขเครื่องยนต์ (Engine No.): R18Z15005404	Vehicle Picture:  
ปีที่ผลิต (Build Date): 2015	
สีรถ (Color): เทา	
ระยะการใช้งาน(Mileage): 131,671 ก.ม	
หมายเลขทะเบียน (No. Plate): 4กน 6901	
วันครบกำหนดชำระภาษี (Registration Expiry): 4 ก.พ.62	
ชื่อลูกค้า (Customer Name): REGENT HOME CAR	
ที่อยู่(Address): ถ.ราชพฤกษ์	
โทรศัพท์ (Tel):	
สถานที่ตรวจสอบรถ (Inspection Place): REGENT HOME CAR

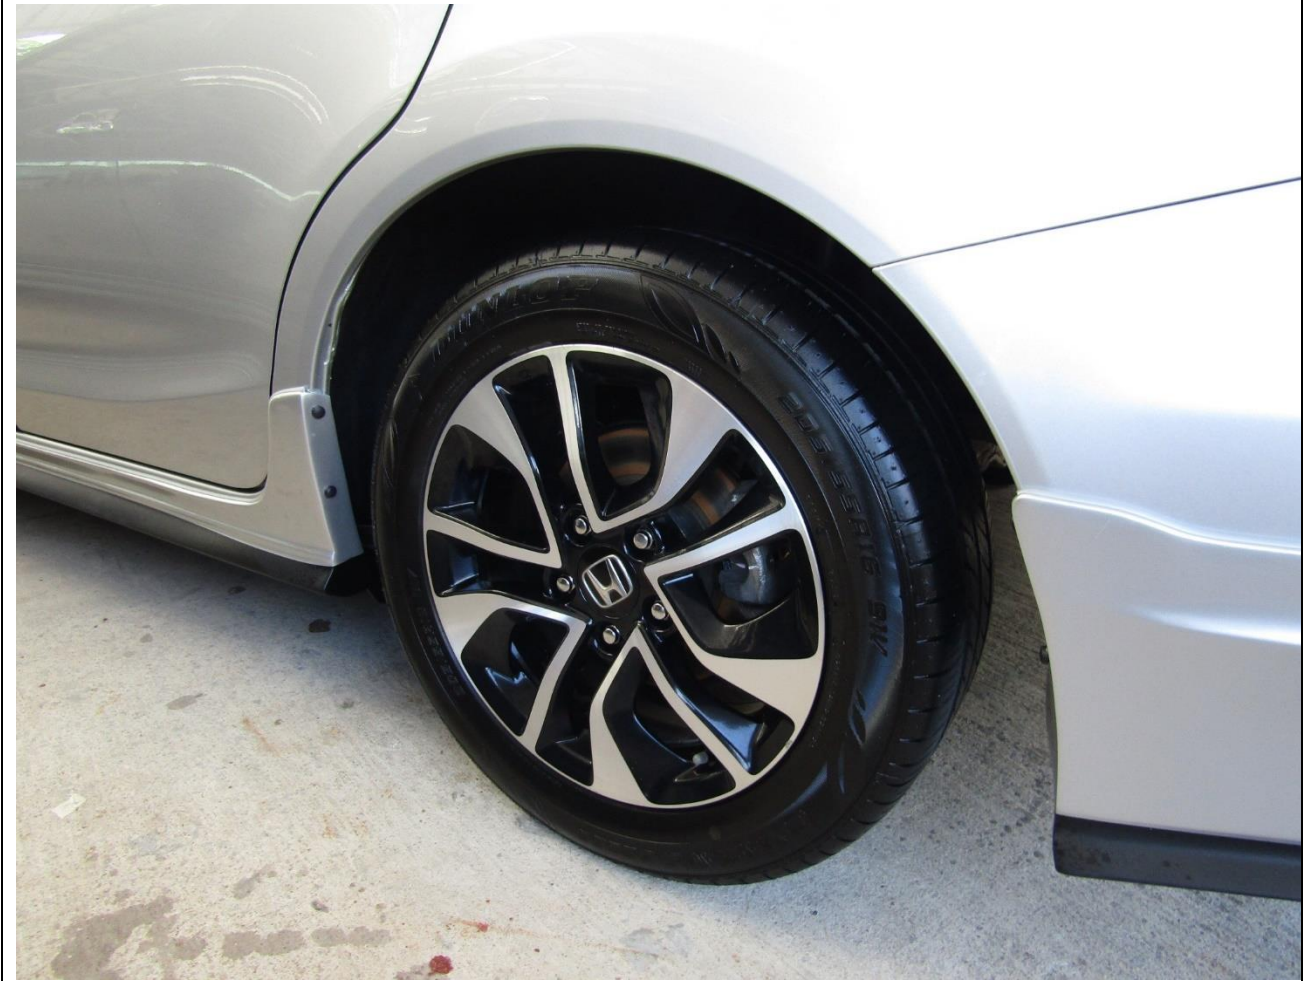
ภาพโดยรวมของยาง ล้อ และ เบรค - Tyres, Wheels & Brakes Visual Details

สภาพยางรถยนต์, สัปดาห์/ปี ผลิต Tyres Appearance, Year	2518
 	สภาพล้อ, ฝาครอบล้อ Wheel Rims Appearance	สภาพดีตามอายุการใช้งาน
 	ล้อ และยางอะไหล่ Spare Tyre & Rim	มีประจำรถ
 	คาลิปเปอร์เบรค และท่อน้ำมัน Brake Hose Callipers & Pipes	สภาพปกติไม่พบการรั่วซึม
 	ผ้าดิสเบรค (หน้า/หลัง) Brake Pads (Front/Rear)	สภาพดีตามอายุการใช้งาน
 	จานดิสเบรค(หน้า/หลัง) Brake Discs (Front/Rear)	ควรเจียจานเบรคครั้งต่อไปที่เปลี่ยนผ้าเบรค
 	ดรัมเบรคล้อหลัง Brakes and Drums any No Leakage	N/A
 	การทำงานของเบรคมือ Park Brake function	ระยะการทำงานปกติ
 	คำแนะนำอื่นๆ Other	N/A

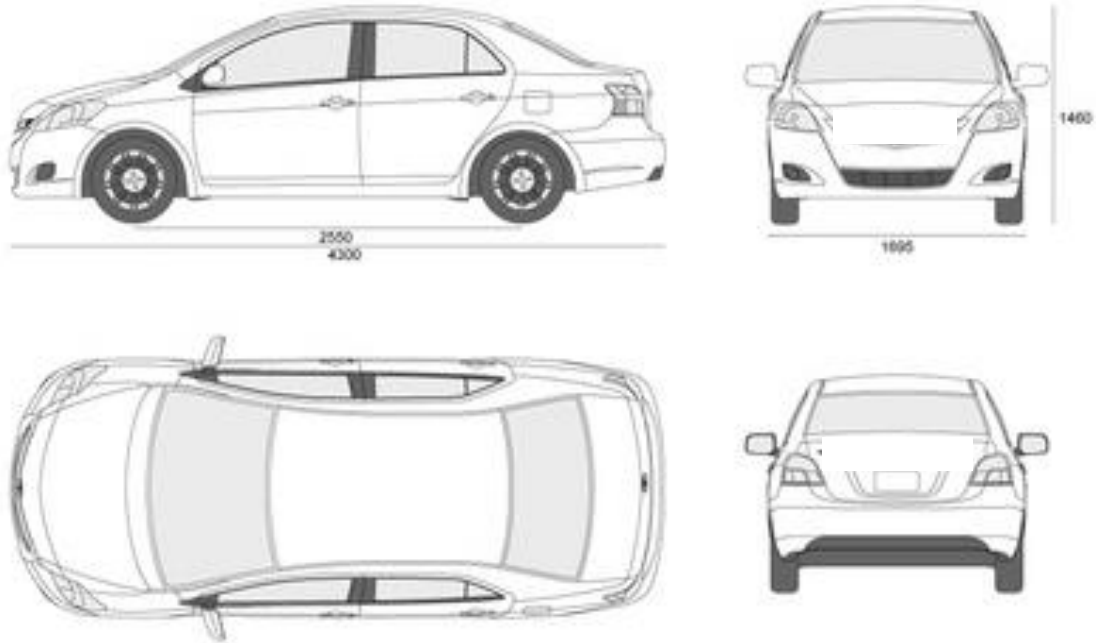
ความหนาสีรถเบาะ 3,4 และ 5 ประตู - Paint Thickness on 3,4 and 5 door car:

ชิ้นส่วนยานยนต์ (Car Part)	ความหนาสี Paint Thickness (µm)			
	P1	P2	P3	Average
Front Wing (RH)	99	95	100	98
Front Wing (LH)	118	119	121	119
Front Door (RH)	156	169	180	168
Front Door (LH)	66	91	93	83
Rear Door (RH)	88	79	97	88
Rear Door (LH)	76	89	93	86

ชิ้นส่วนยานยนต์ (Car Part)	ความหนาสี Paint Thickness (µm)			
	P1	P2	P3	Average
Rear Wing (RH)	101	102	106	103
Rear Wing (LH)	85	99	93	92
Front Bumper				
Rear Bumper				
Bonnet	195	182	197	191
Roof	78	86	95	86
Boot/Tail Gate	100	87	90	92
