1024/0166-36

Isuzu MU-X 3.0 Ultimate

May 23, 2024

## Vehicle Inspection Report สรุปผลการตรวจสภาพรถ (Inspection Summary)

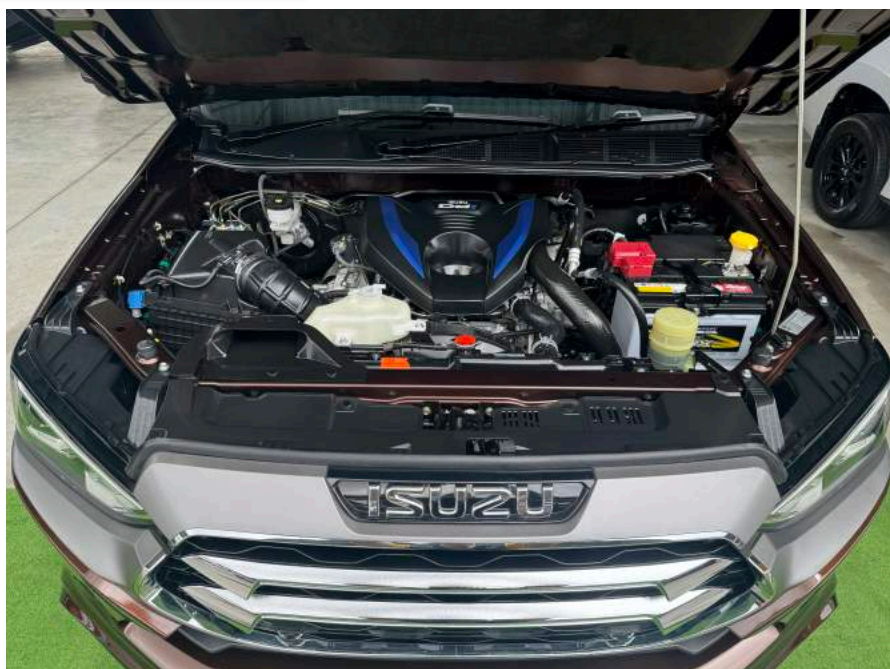
### ภาพห้องเครื่อง

4.1 เครื่องยนต์ไม่พบการรั่วซึม No any leak on engine

4.10 การรั่วไหลของน้ำมัน Fluid Leaks

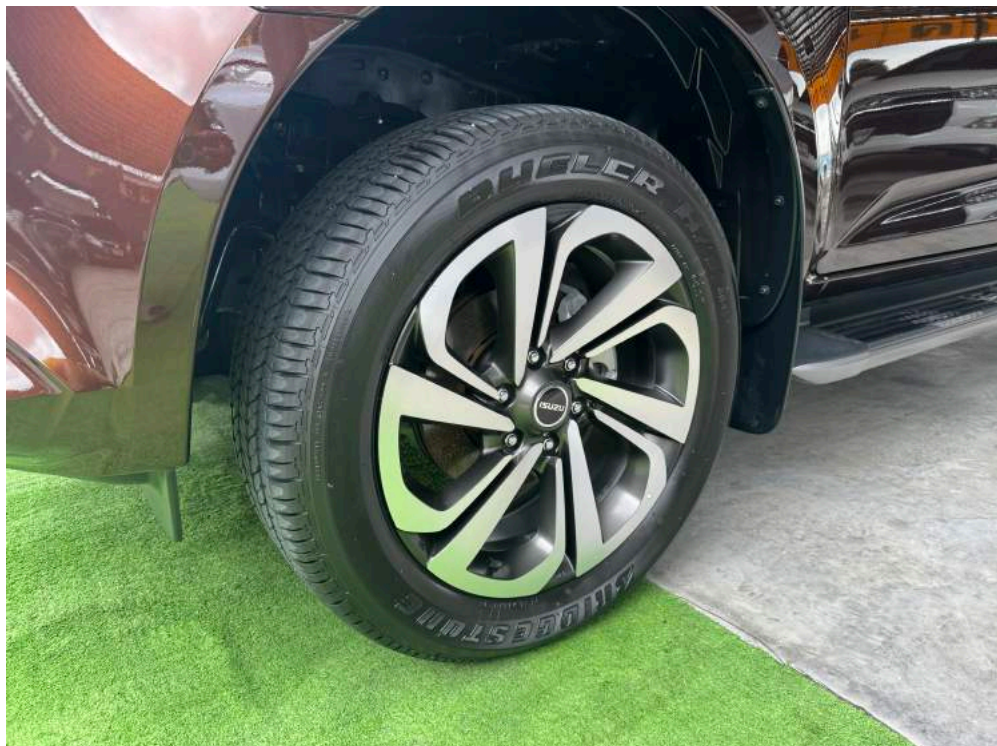
#### ขอบยาง ล้อ

5.1 สภาพยางรถยนต์, สัปดาห์/ปี ผลิต Tires Appearance, Year

01/21

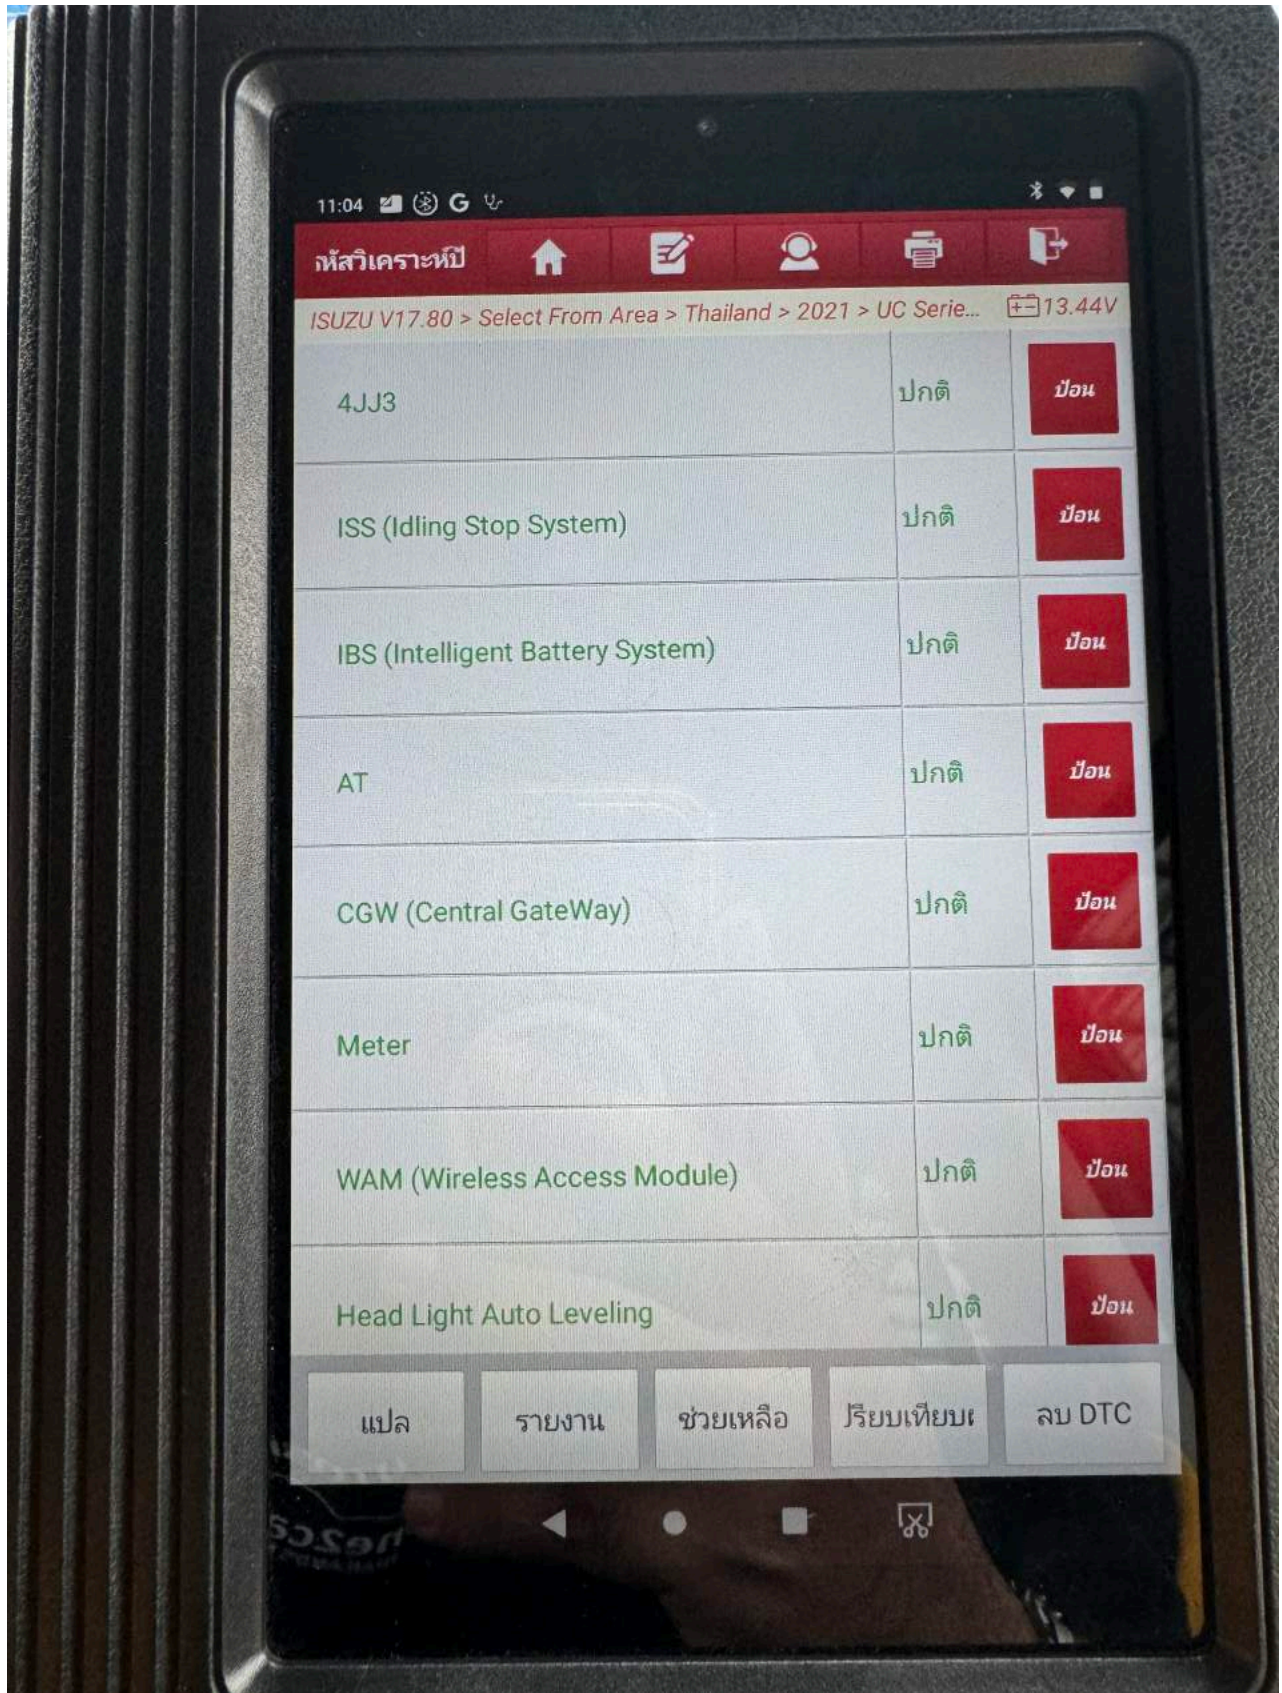
ภาพ OBD

| รายการตรวจ 6 รายการ | สถานะ |
|---|---|
| 1.5 ระบบการทำงานภายในรถยนต์ OBD II On-Board Diagnostics (OBD) | ดี (Good) |
