I024/0023-33

Nissan NP 300 Navara 2.5 DOUBLE CAB Caliber EL

INSPECTION
BY ONE2CAR

Vehicle Inspection Report

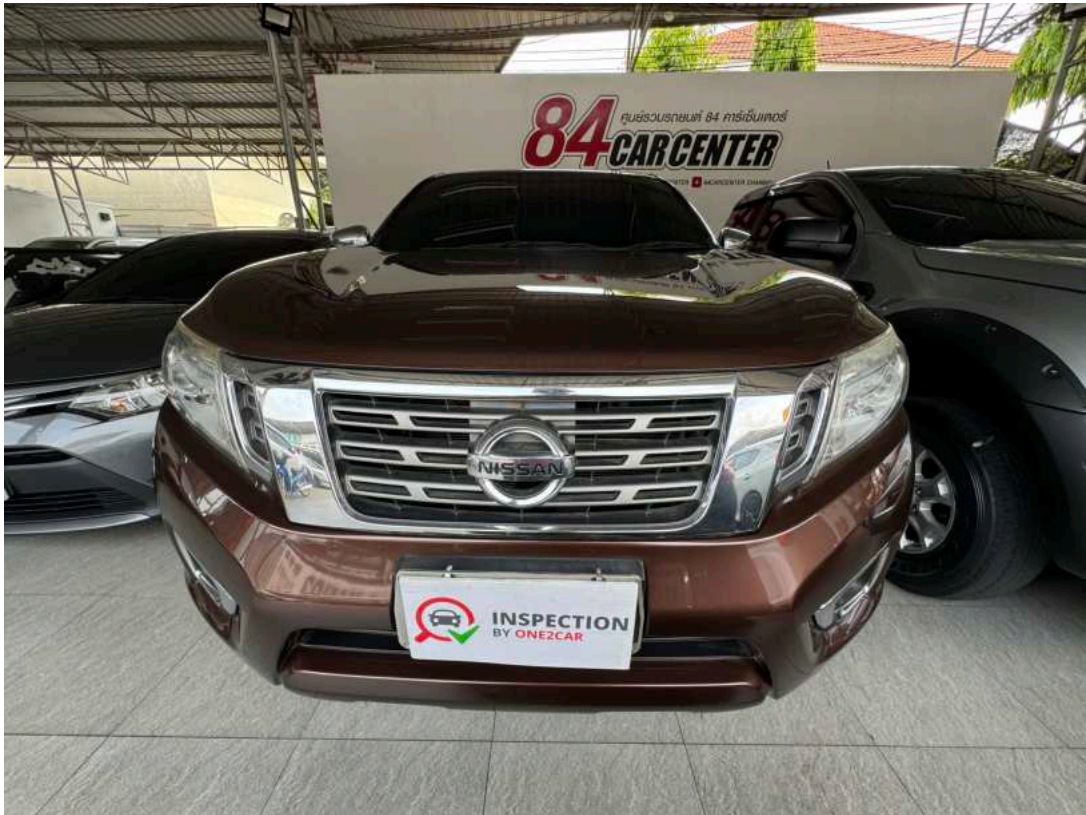
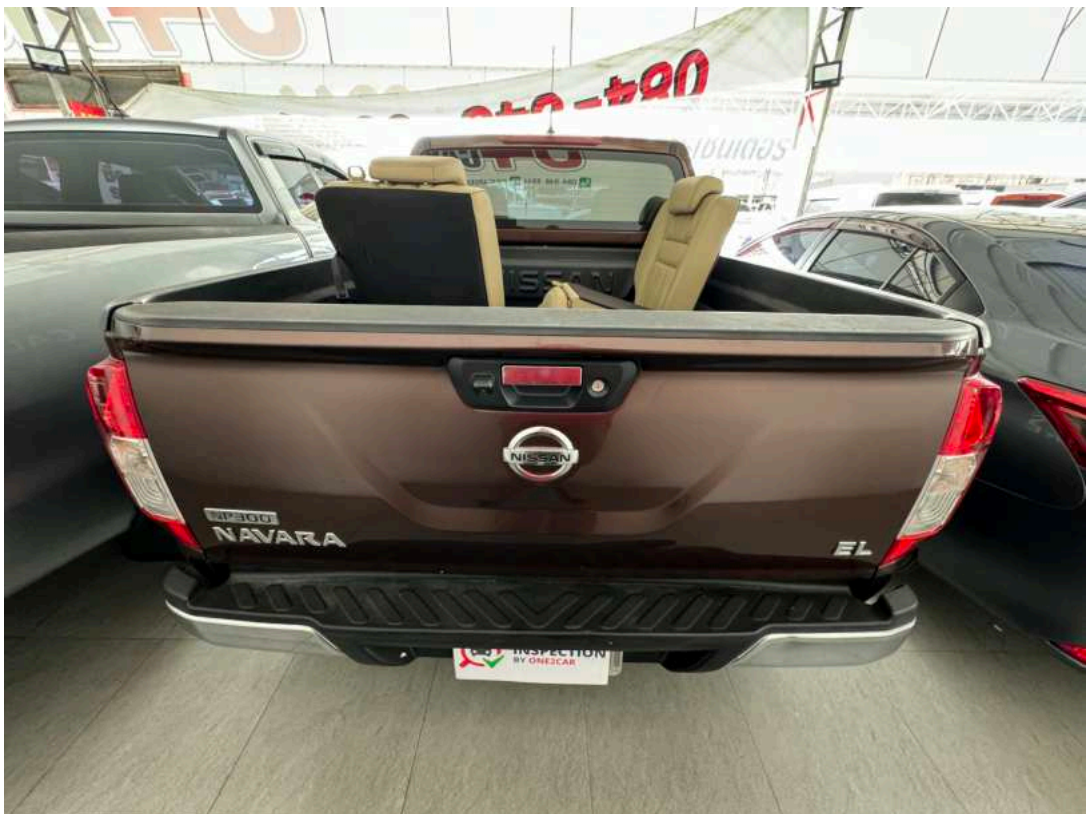
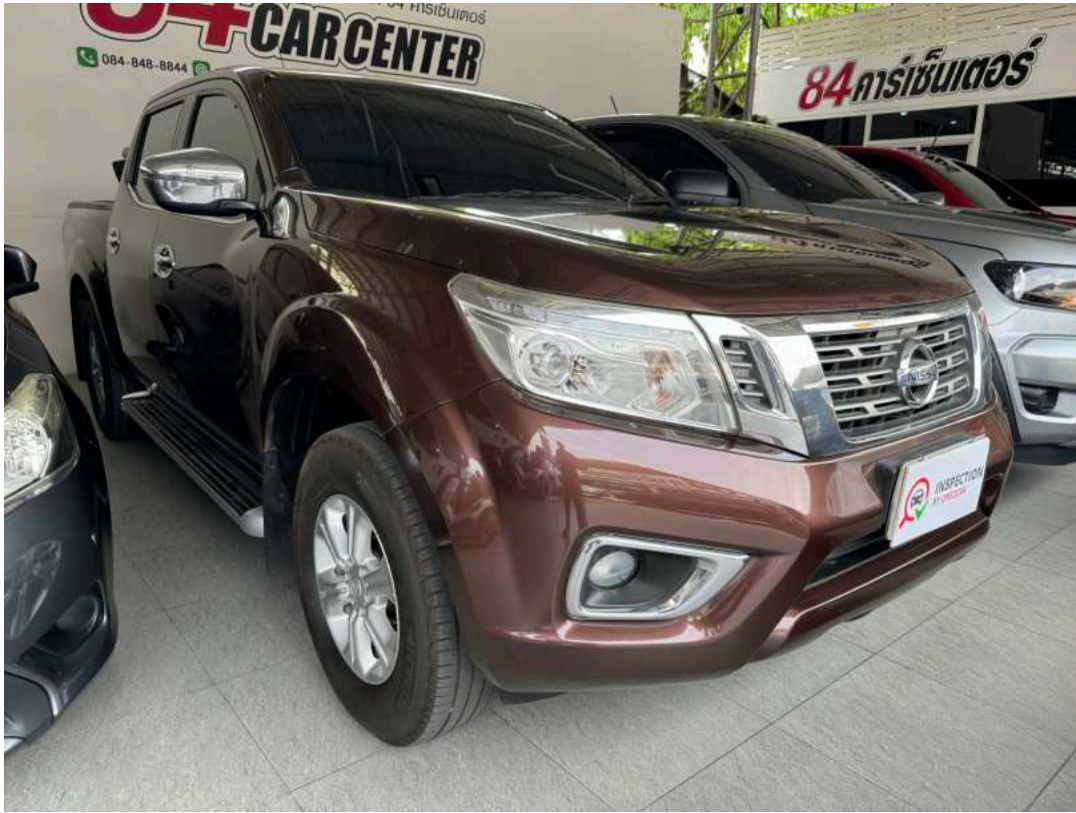
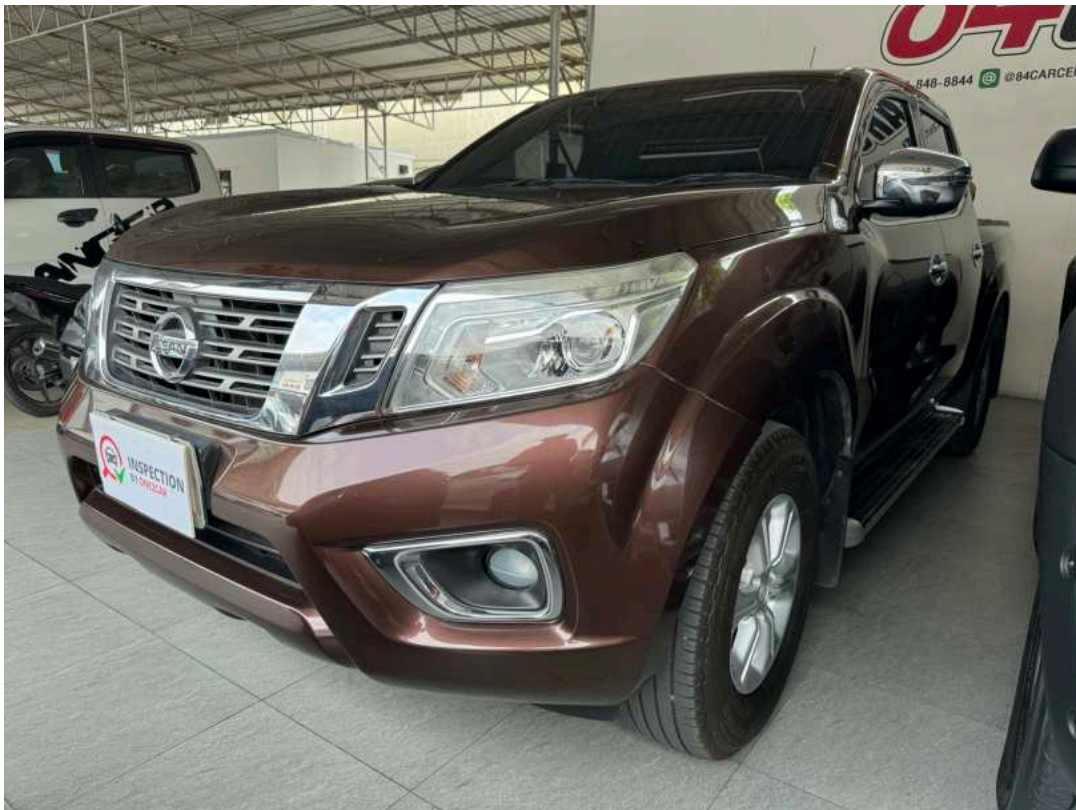
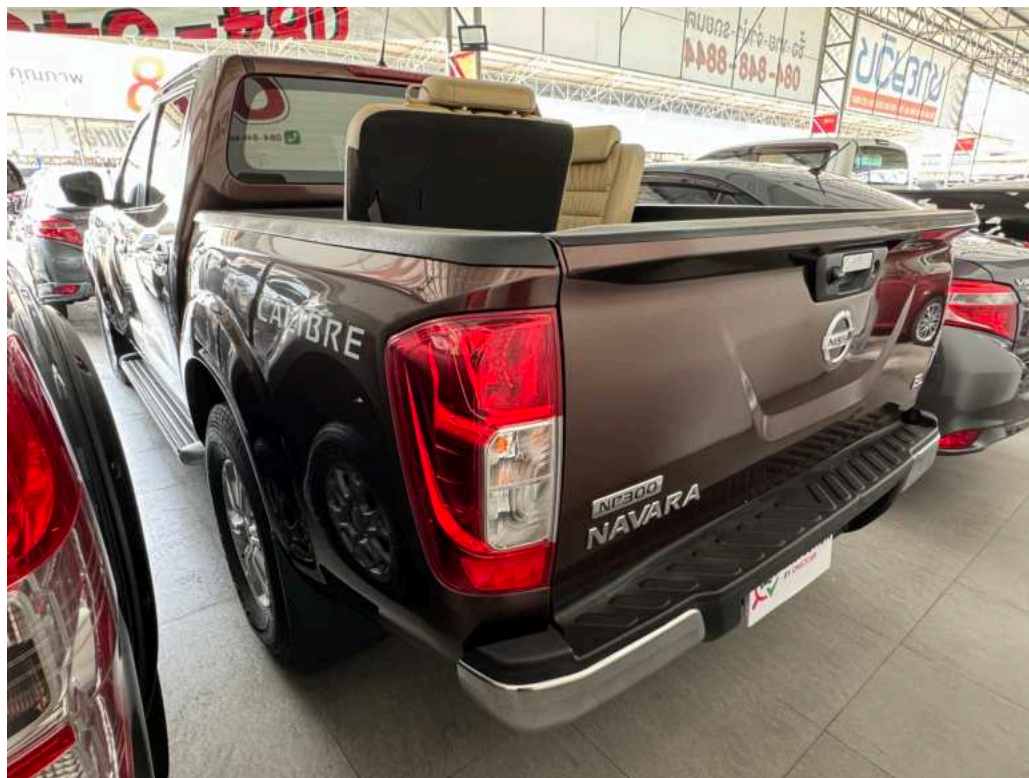
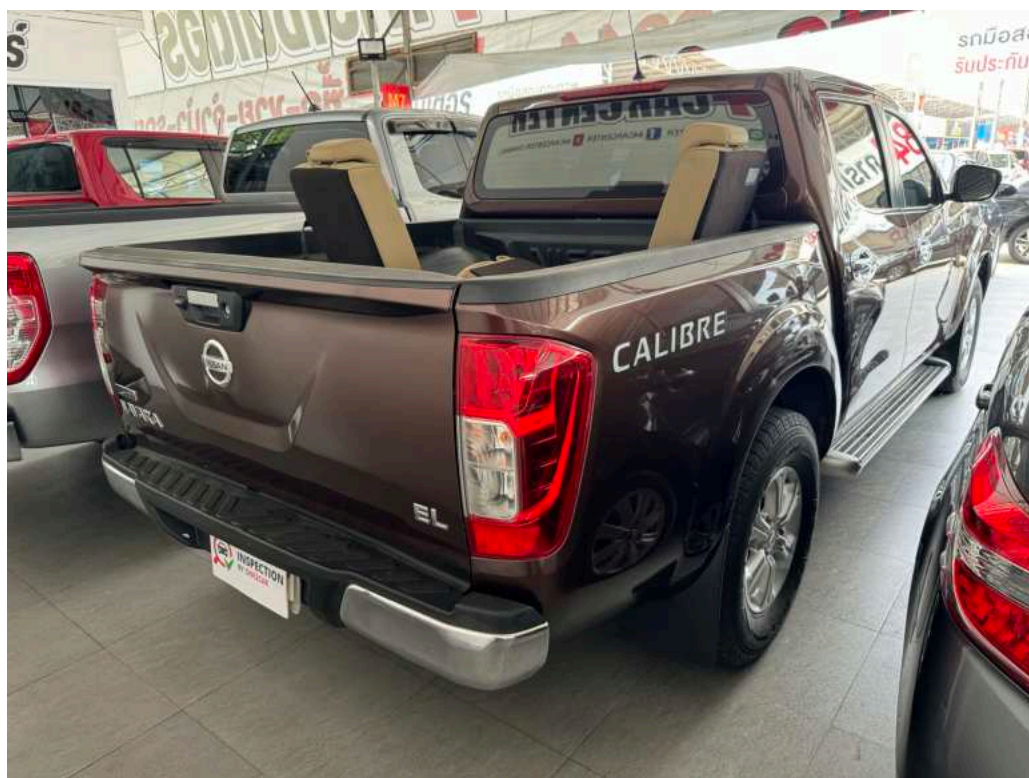
ภาพภายนอก

ประเมินสภาพรวม: ผ่าน
รายการที่รอการแก้ไข: ไม่พบรายการแก้ไข
ชิ้นส่วนประกอบตัวถังรถ

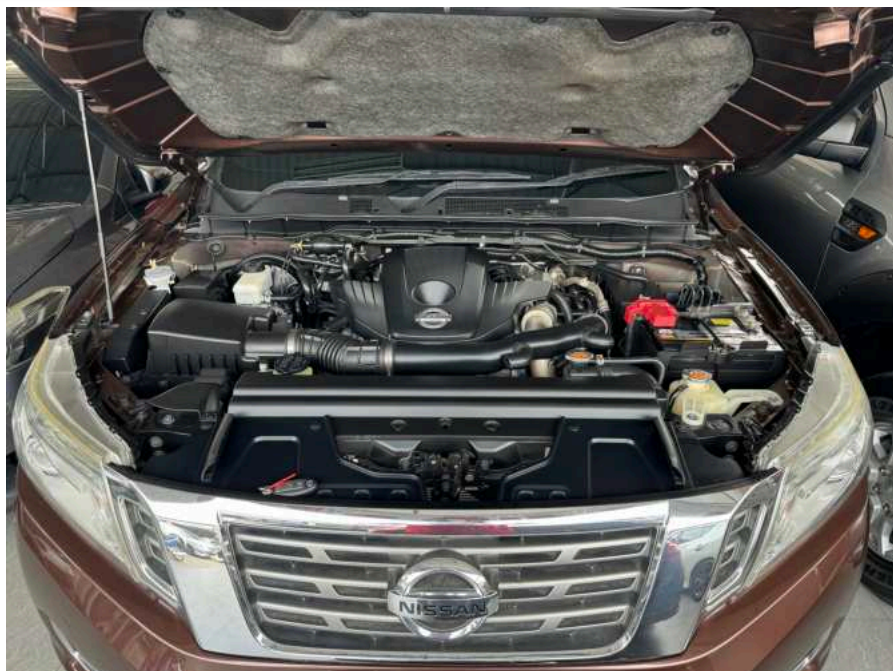
ภาพห้องเครื่อง

Voltage	12.49	V
Rating	500	CCA
Current	444	CCA
Internal resistance	6.1	mΩ
State of Charge	69	%
State of Health	76	%
Status	GOOD

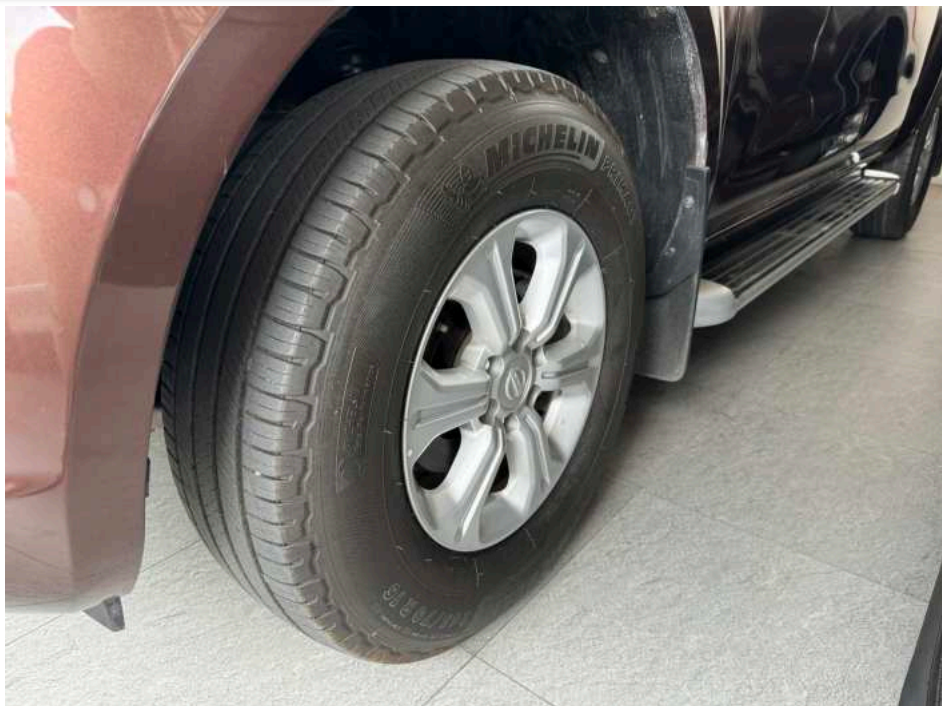
ขอบยาง ล้อ

5.1 สภาพยางรถยนต์, สัปดาห์/ปี ผลัด Tires Appearance, Year

พอใช้ (Fair)

46/20
