# Vehicle Inspection Report

ยี่ห้อ/รุ่น (Brand/Model): BENZ S500e 3.0 PLUG – IN HYBRID AT	วันที่ตรวจสอบรถยนต์ (Date of Inspection): 29-09-63
หมายเลขตัวถัง (VIN): WDD2221636L009803	เลขคำขอบริการ (Job No.) : I020/0049-3
หมายเลขเครื่องยนต์ (Engine No.): 27682430567335	Vehicle Picture:  
ปีที่ผลิต (Build Date): 2017	
สีรถ (Color): ขาว	
ระยะการใช้งาน(Mileage): 31,756 กม.	
หมายเลขทะเบียน (No. Plate): 6กด 9288	
วันครบกำหนดชำระภาษี (Registration Expiry): 23 ส.ค. 64	
ชื่อลูกค้า (Customer Name): : AUTO BEST	
ที่อยู่(Address): กาญจนานิเทศ	
โทรศัพท์ (Tel): 081-684-4900 K.ปูก	
สถานที่ตรวจสอบรถ (Inspection Place): AUTO BEST

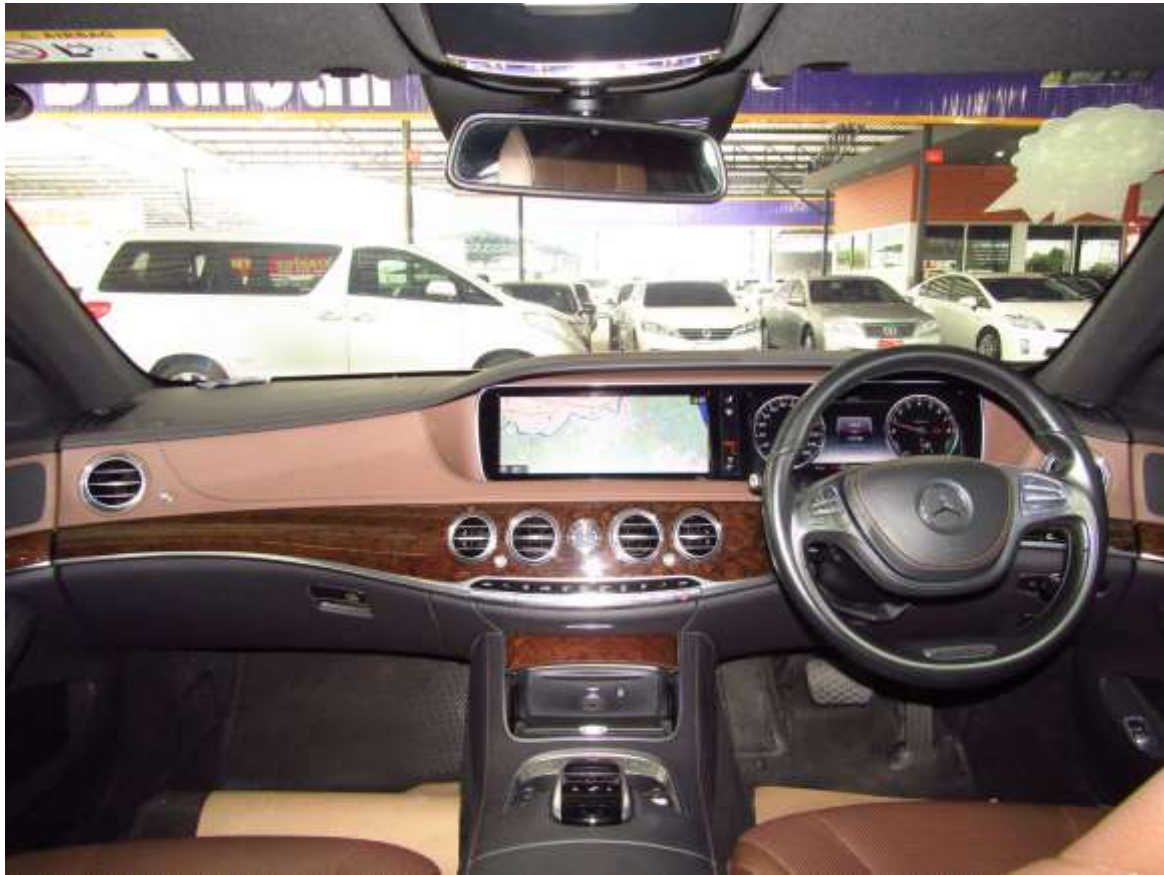
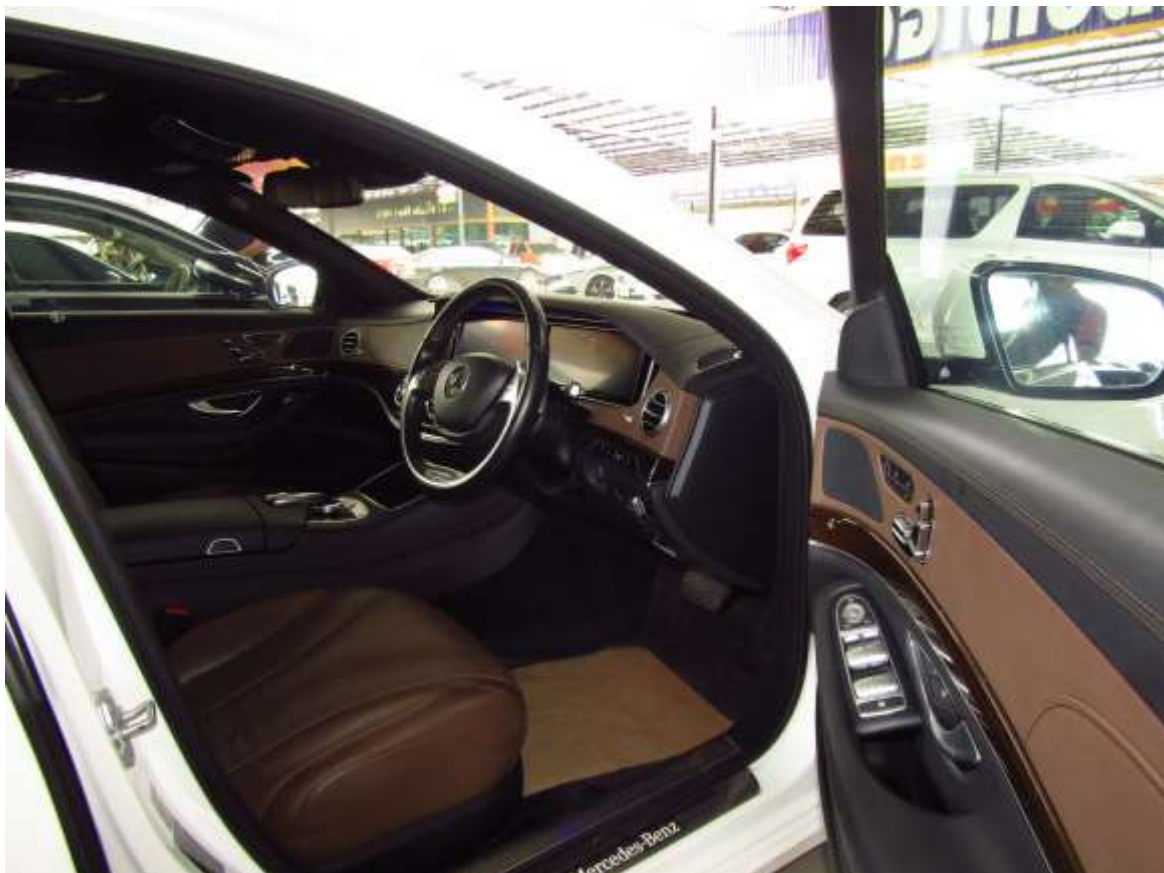
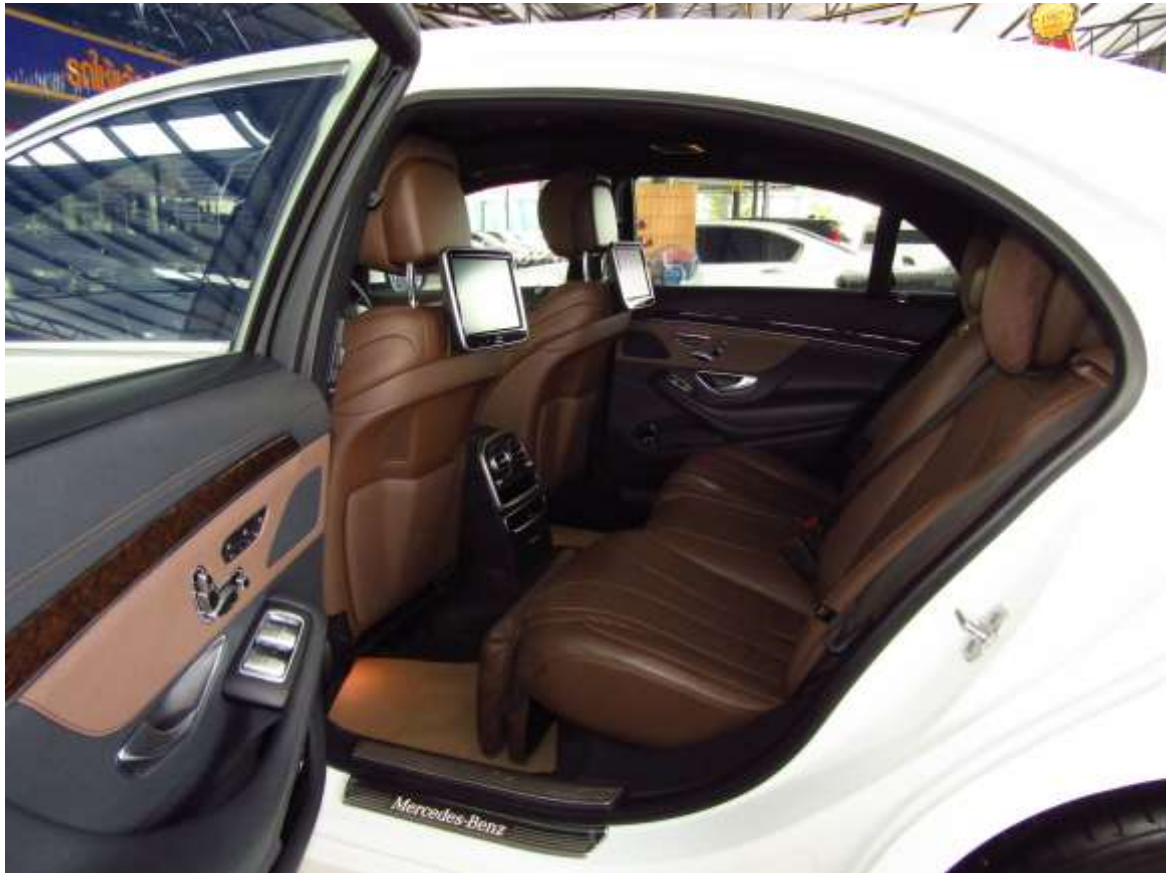
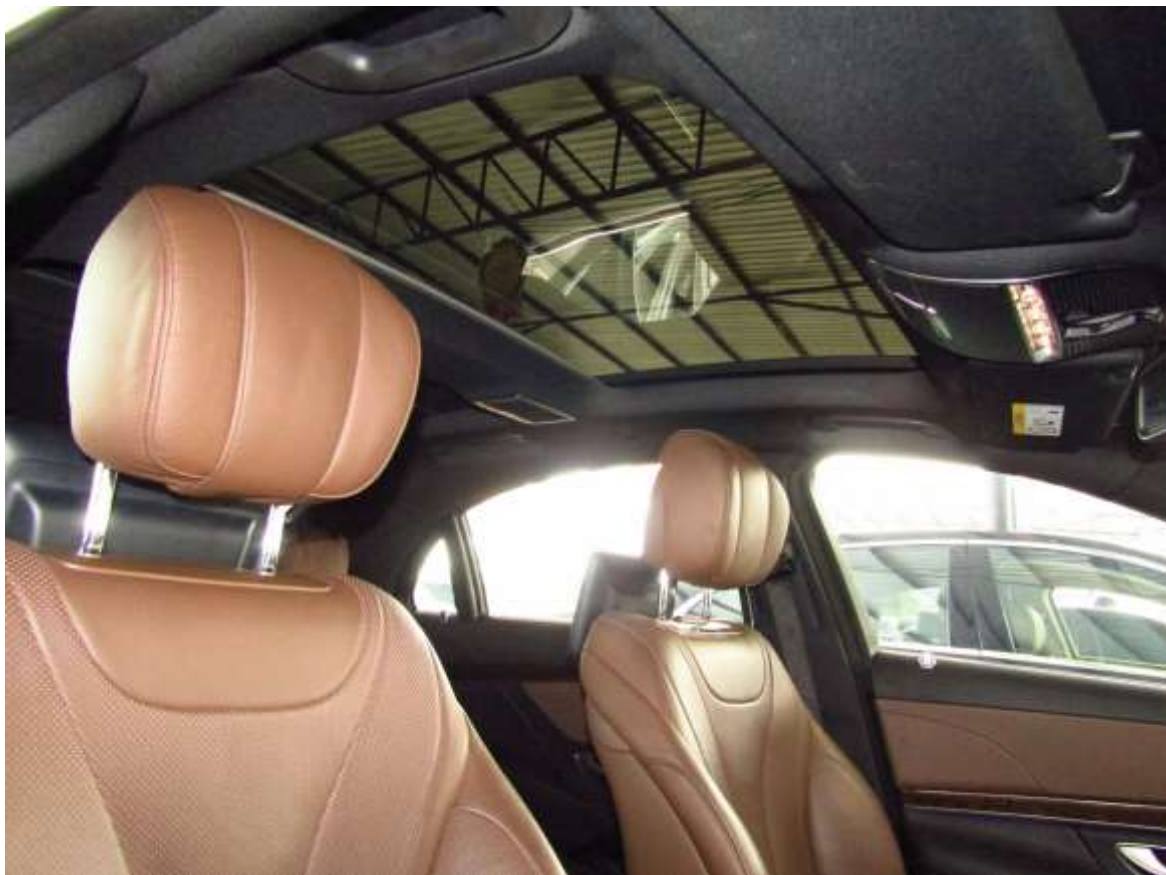
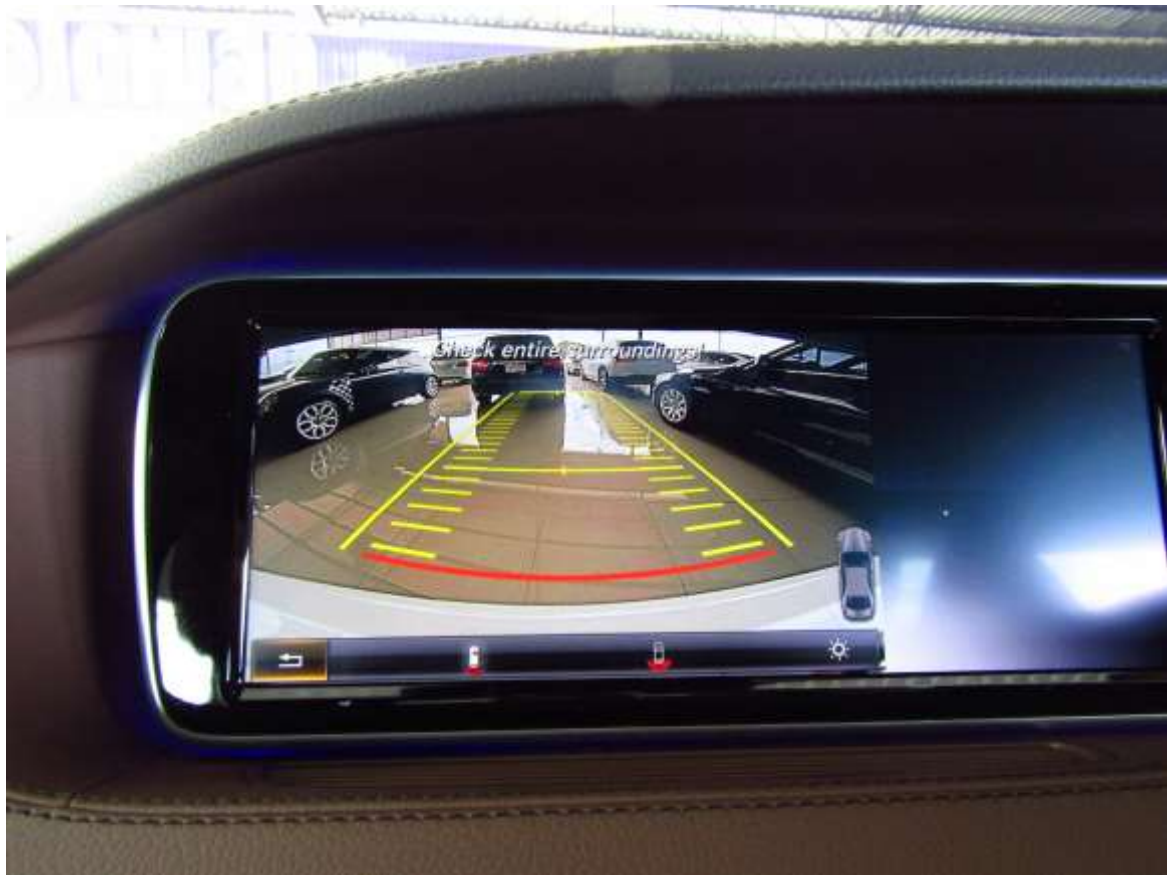
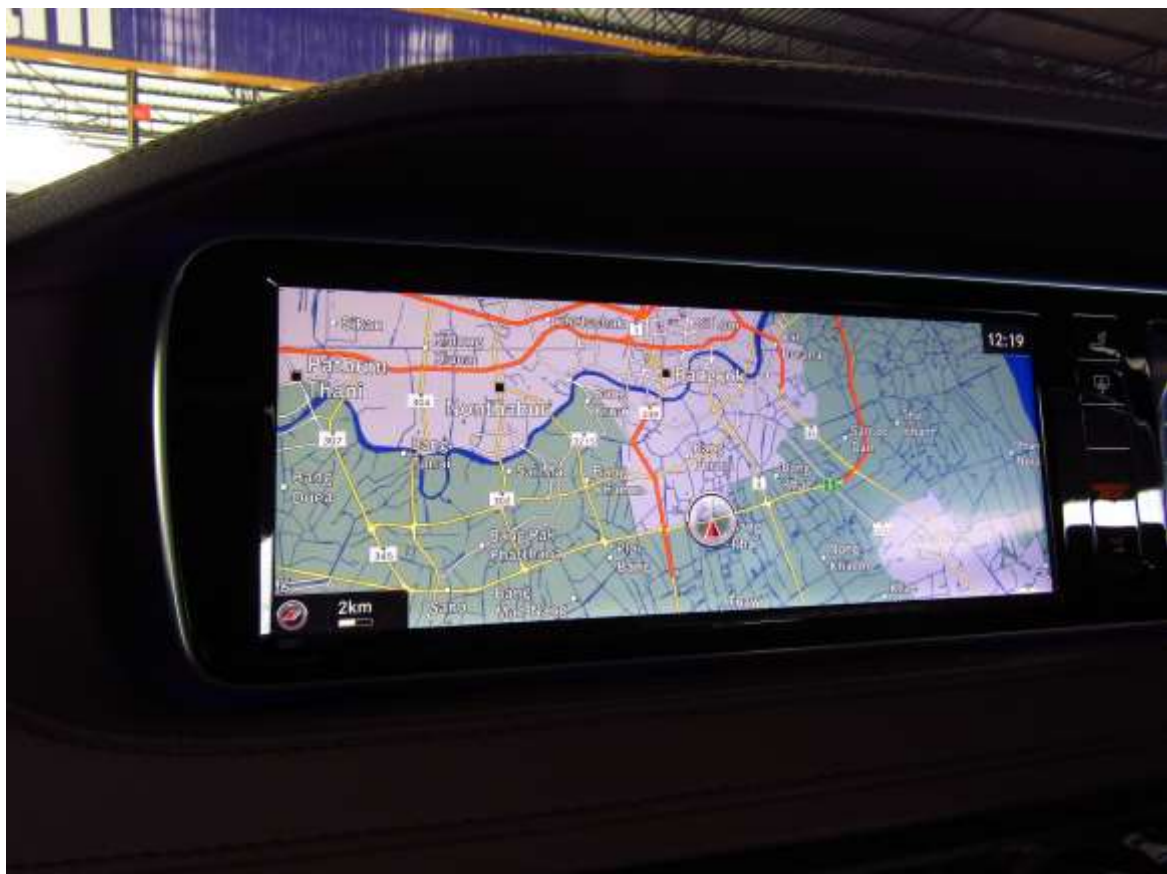
ที่นั่ง สภาพ Seat Appearance	สภาพตามอายุการใช้งาน
	การทำงาน การปรับ และการล็อค เบาะ Seat Adjust functional	ทำงานได้ดี
	สภาพ รางใต้เบาะ Seat slide adjust rail	สภาพตามอายุการใช้งาน
	เข็มขัดนิรภัย Seat Belts	สภาพตามอายุการใช้งาน
	อื่นๆเพิ่มเติม Others	N/A

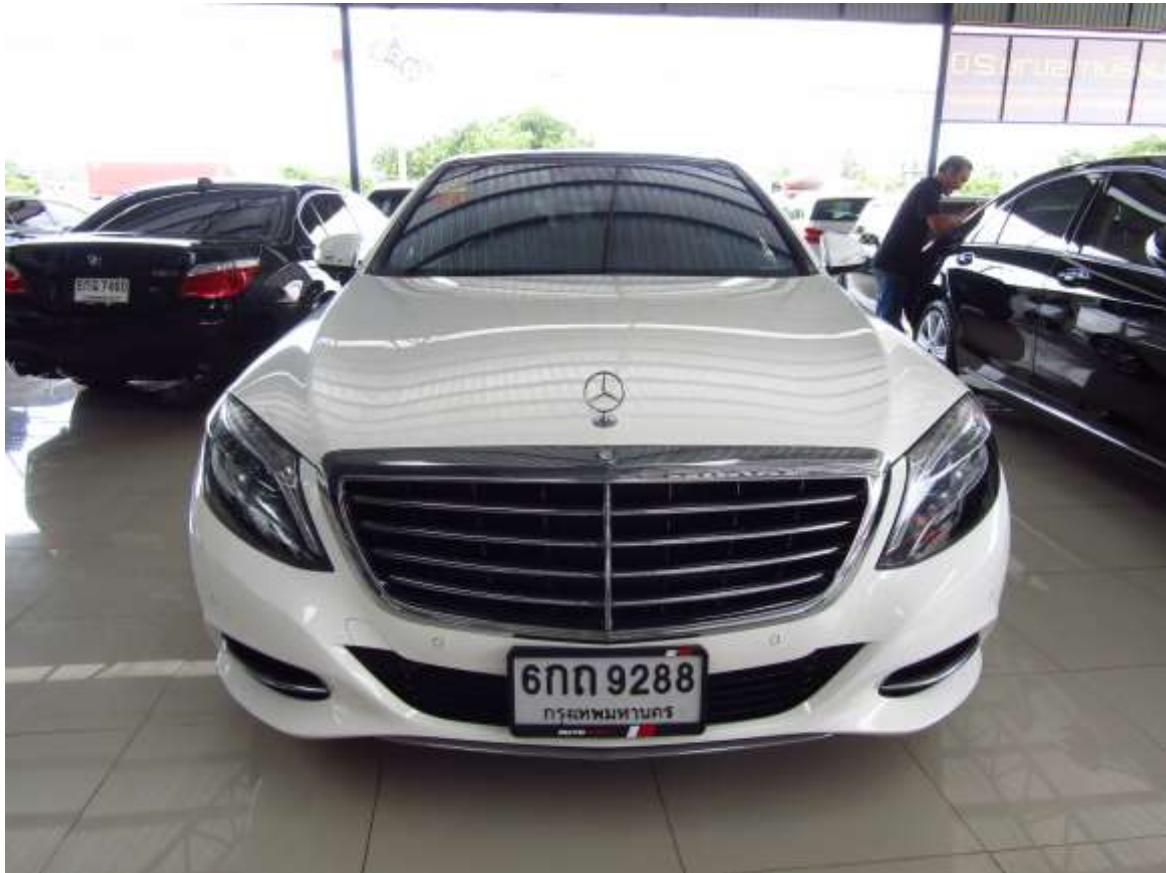
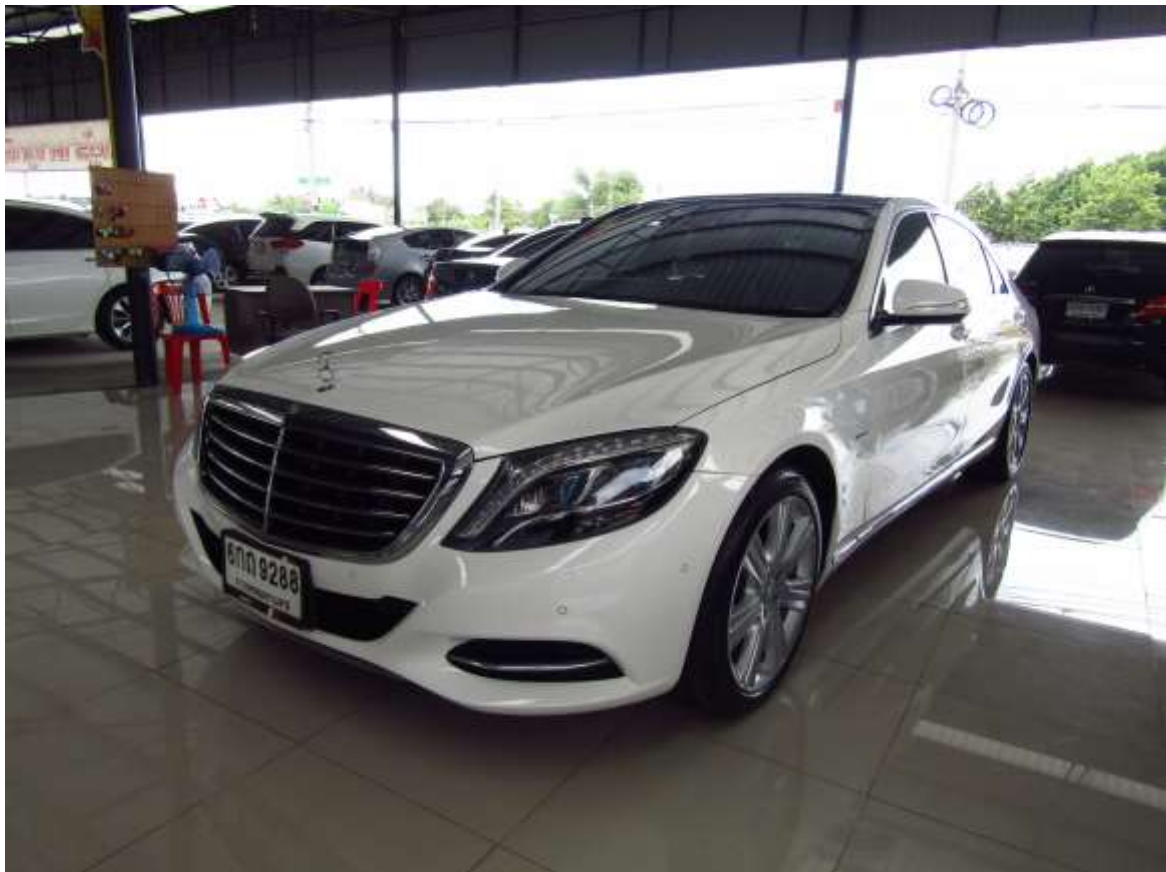
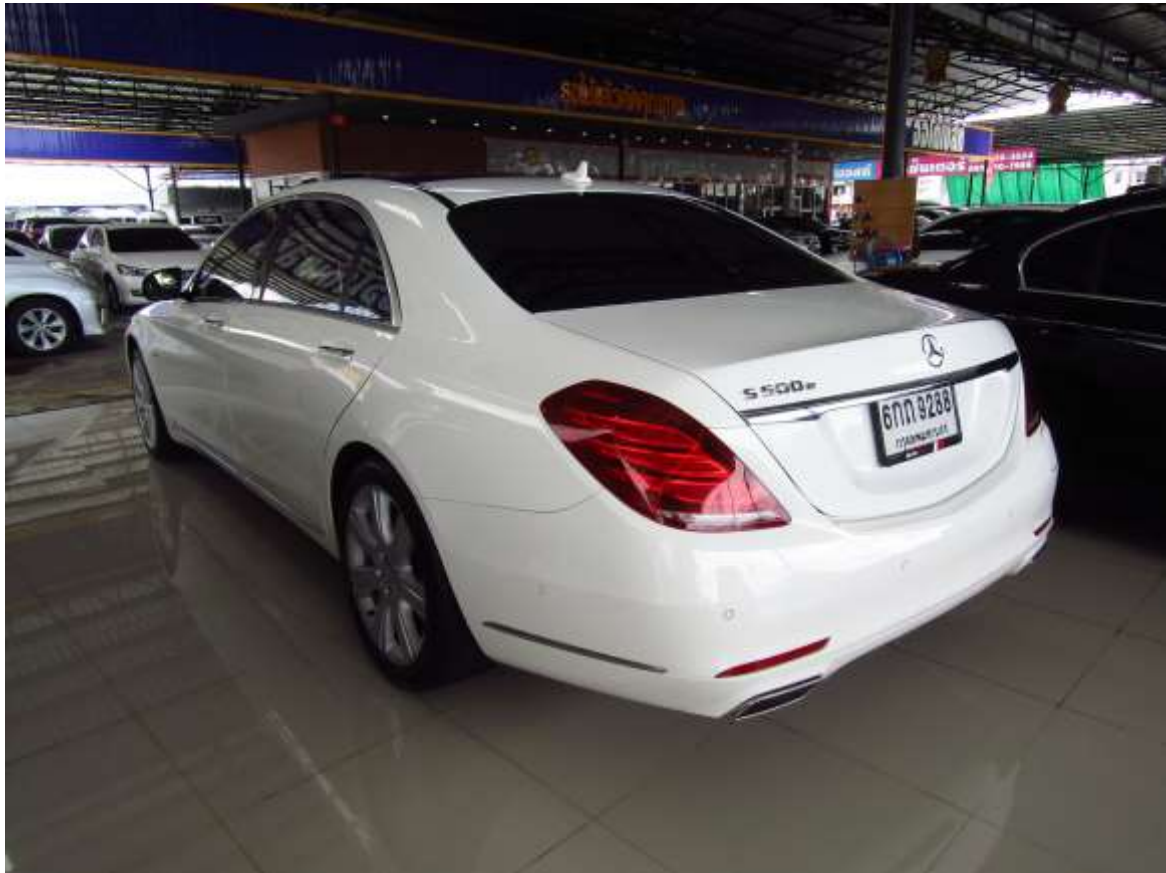
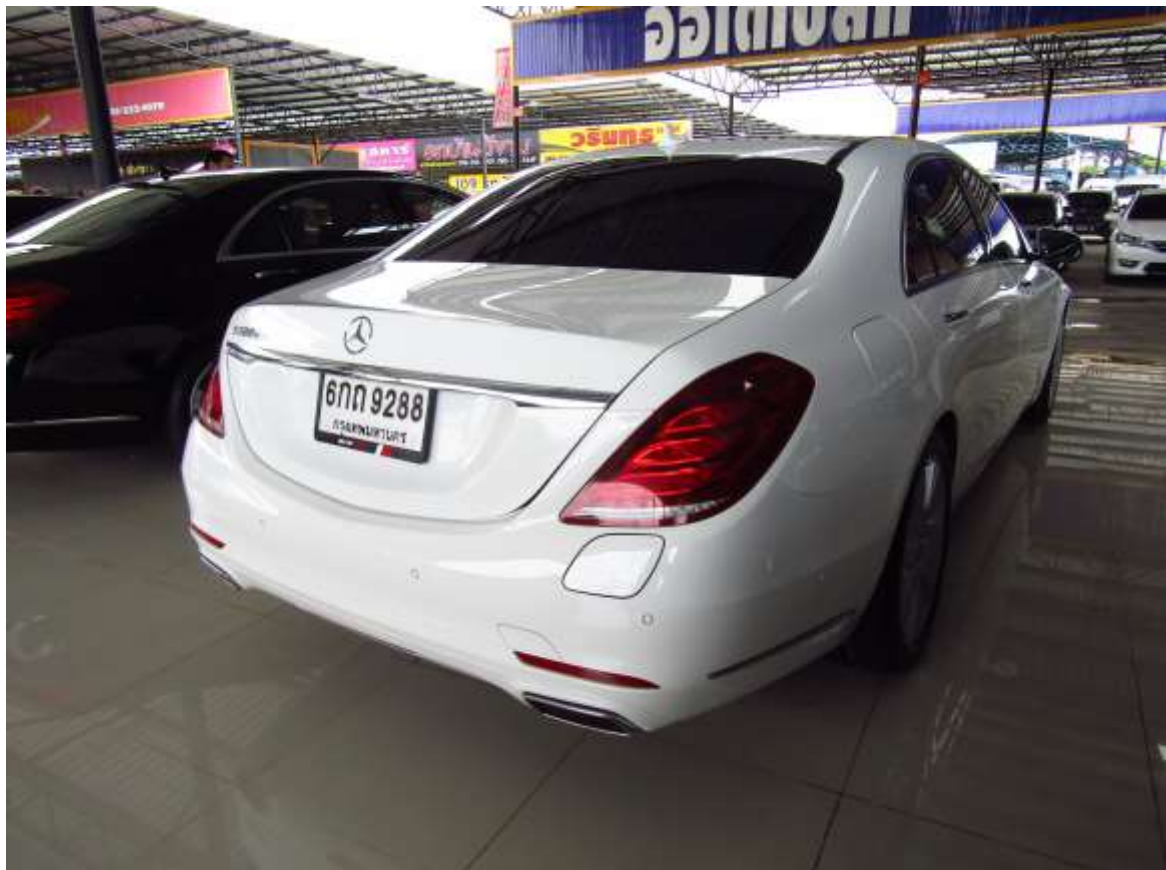
กันชนหน้า Front Bumper	สภาพดี
 	คาน รับกันชนหน้า (ขวา) Front Side Member (Right) Appearance	สภาพดี
 	คาน รับกันชนหน้า (ซ้าย) Front Side Member (Left) Appearance	สภาพดี
 	ฝากระโปรงหน้ารถ Bonnet	สภาพดี
 	กระจกบังลมหน้า Windshield	สภาพดี
 	หลังคา Roof	สภาพดี
 	สภาพ และการทำงาน หลังคาชั้นรูป หลังคาเปิดประทุน Sunroof/Convertible functional and appearance	N/A
 	แก้มบังโคลนหน้าขวา Front Right Wing	สภาพดี
 	ประตูหน้าขวา Front Right Door	สภาพดี
 	ประตูหลังขวา Rear Right Door	สภาพดี
 	ประตูเลื่อนด้านขวา Sliding Right Door	N/A
 	แก้มบังโคลนหลังขวา Rear Right Wing	สภาพดี
 	บันไดขายน้าด้านขวา Right Rocker Panel	สภาพดี
 	แก้มบังโคลนหน้าซ้าย Front Right Wing	สภาพดี
