1023/0311-2

Audi Q5 2.0 TFSI 4WD Wagon

Oct 25, 2023

Vehicle Inspection Report
สรุปผลการตรวจสภาพรถ (Inspection Summary)

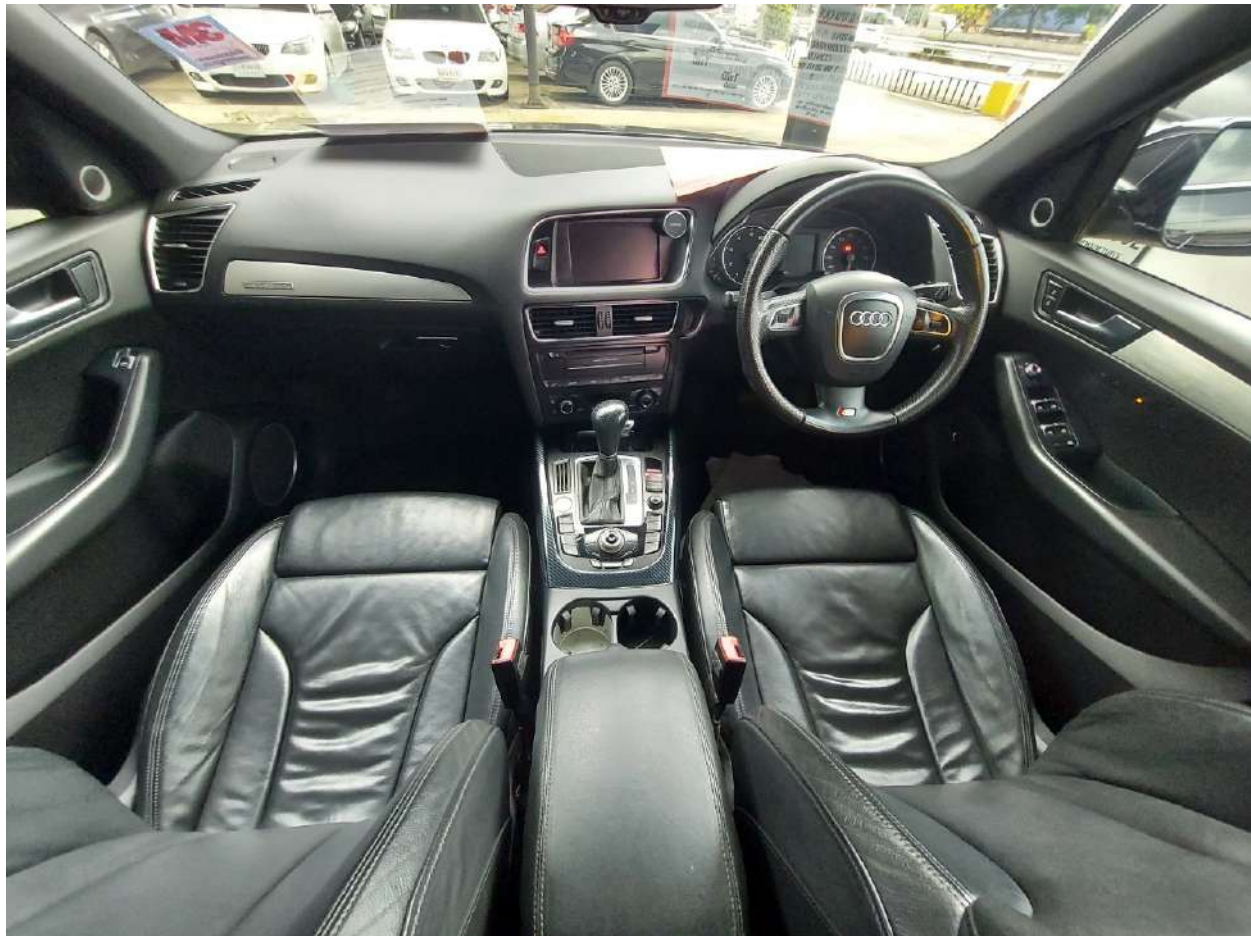
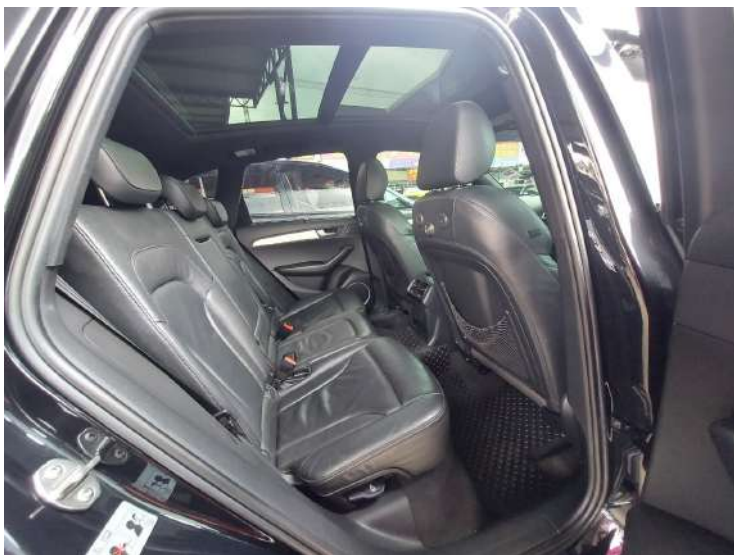
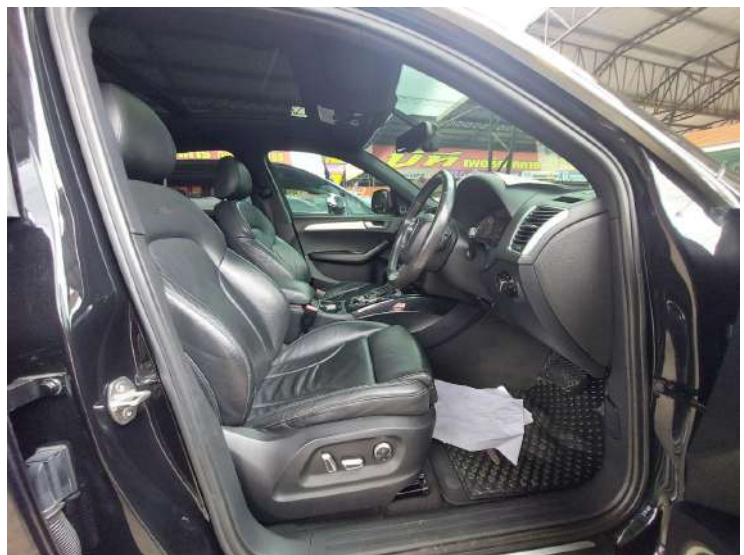
ภาพภายใน

รายการตรวจ 4 รายการ	สถานะ
2.1 สภาพที่นั่ง Seat Appearance	ดี (Good)
2.2 การทำงาน การปรับ และการล็อกเบาะ Seat Adjust functional	ดี (Good)
2.3 สภาพรางไต่เบาะ Seat slide adjust rail	ดี (Good)
2.4 เข็มขัดนิรภัย Seat Belts	ดี (Good)
