Vehicle Inspection Report

สรุปผลการตรวจสอบ (Inspection Summary)

ยี่ห้อ/รุ่น (Brand/Model): TOYOTA PRIUS 1.8 AT	วันที่ตรวจสอบรถยนต์ (Date of Inspection): 3.12.61
หมายเลขตัวถัง (VIN): MRO54RU3008013800	เลขคำขอบริการ (Job No.) : I018/152-024
หมายเลขเครื่องยนต์ (Engine No.): 2ZR-5606568	Vehicle Picture:

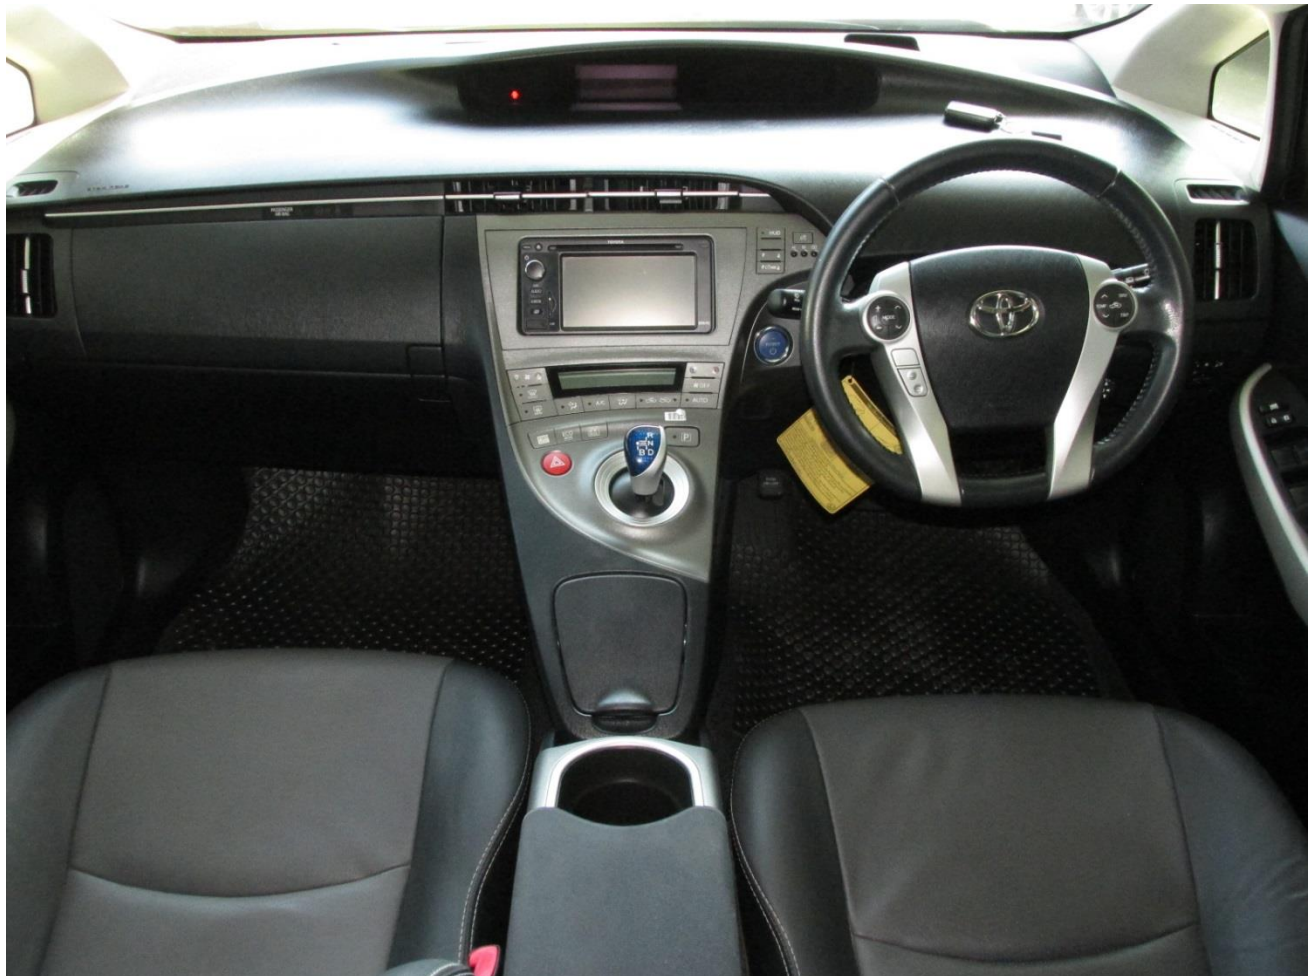
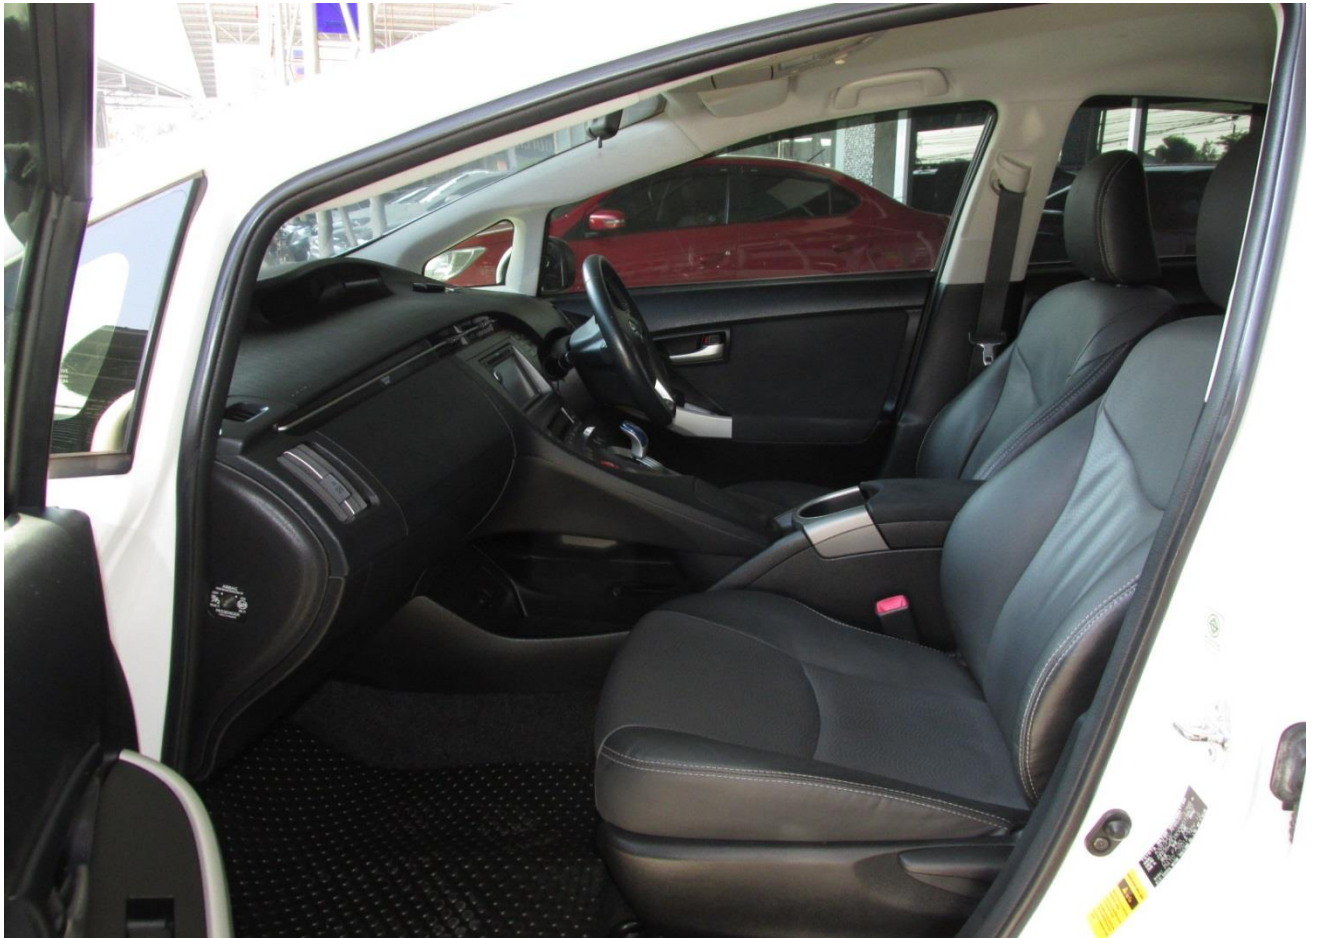
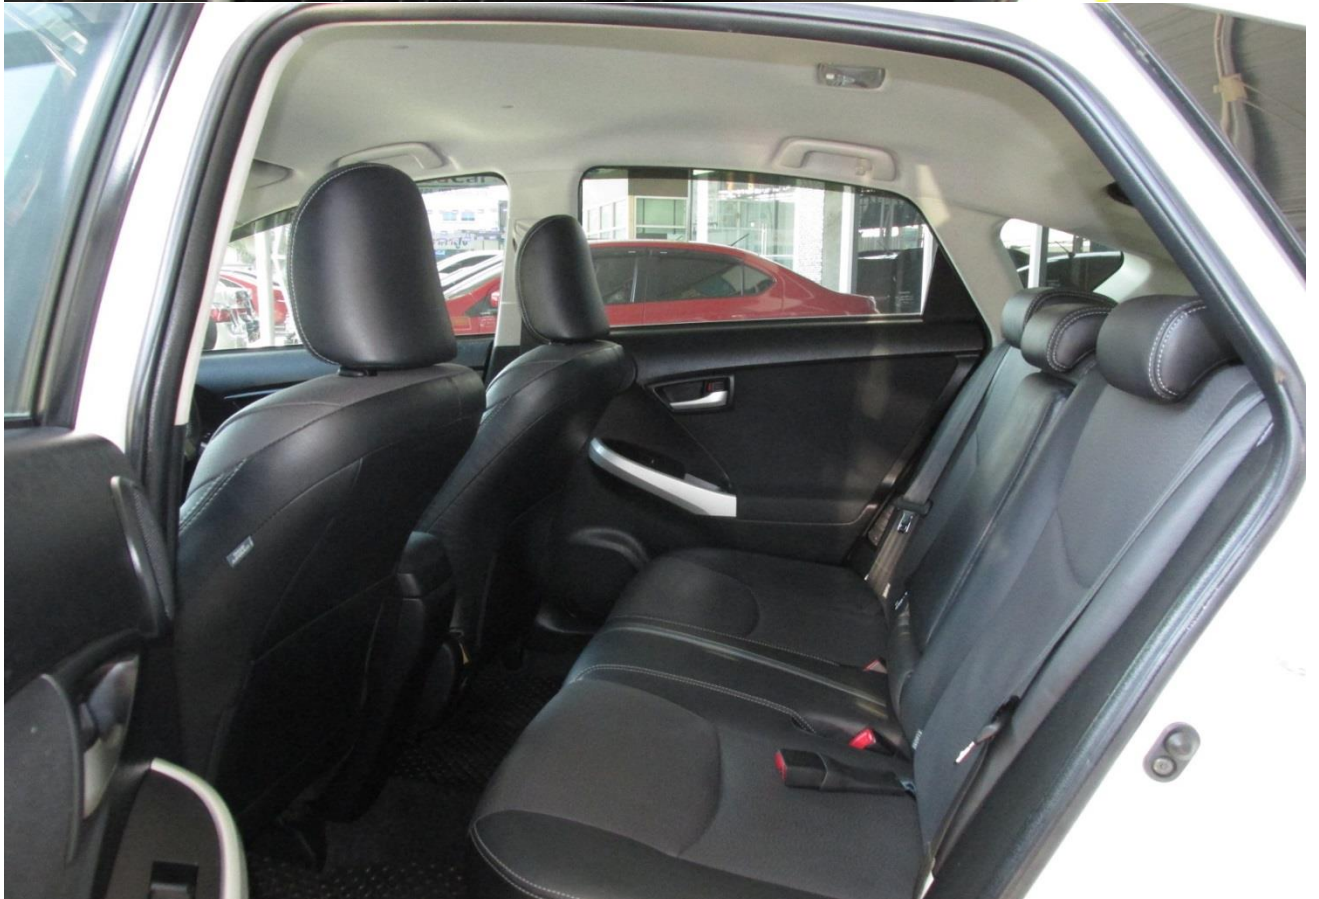
ที่นั่ง สภาพ Seat Appearance	สภาพดีตามอายุการใช้งาน
 	การทำงาน การปรับ และการล็อกเบาะ Seat Adjust functional	ทำงานได้ดี
 	สภาพ รางได้เบาะ Seat slide adjust rail	สภาพดีตามอายุการใช้งาน
 	เข็มขัดนิรภัย Seat Belts	สภาพดีตามอายุการใช้งาน
 	แผงคอนโซลหน้า Other Trims	สภาพดีตามอายุการใช้งาน
 	เครื่องเสียงภายในรถ Radio/ Multiplayer	เปิด-ปิด ปกติ
 	ลำโพง Speaker working	ทำงานปกติ
 	ไล่ฝ้ากระจกหลัง Rear Window Demister	สภาพดีไม่พบรอยขาด
 	อุปกรณ์ปรับอากาศทำความเย็นและ ความร้อน Air Condition/Heater	ทำงานปกติ
 	ชุดปัดน้ำฝน และระบบฉีดน้ำกระจก Washers & Wipers	ทำงานปกติ
 	แตร Horn	ทำงานปกติ
 	บานพับ และกลอนประตู Doors, Locks & Hinges	สภาพดีเหมาะสมกับอายุการใช้งาน
 	การเปิดประตูจากด้านใน Door Handle (inside)	ทำงานได้ดี
 	สภาพยางขอบประตู Weather Strip	สภาพดีเหมาะสมกับอายุการใช้งาน
 	การทำงานของกระจกเลื่อนไฟฟ้า Window Operation	ทำงานเปิด-ปิด ปกติ

หน้าปัดและมาตรวัด ปกติ หรือ มีไฟ โชนหรือไม่มี Dash Warning Lights & Gauges	ไม่มีไฟโชน

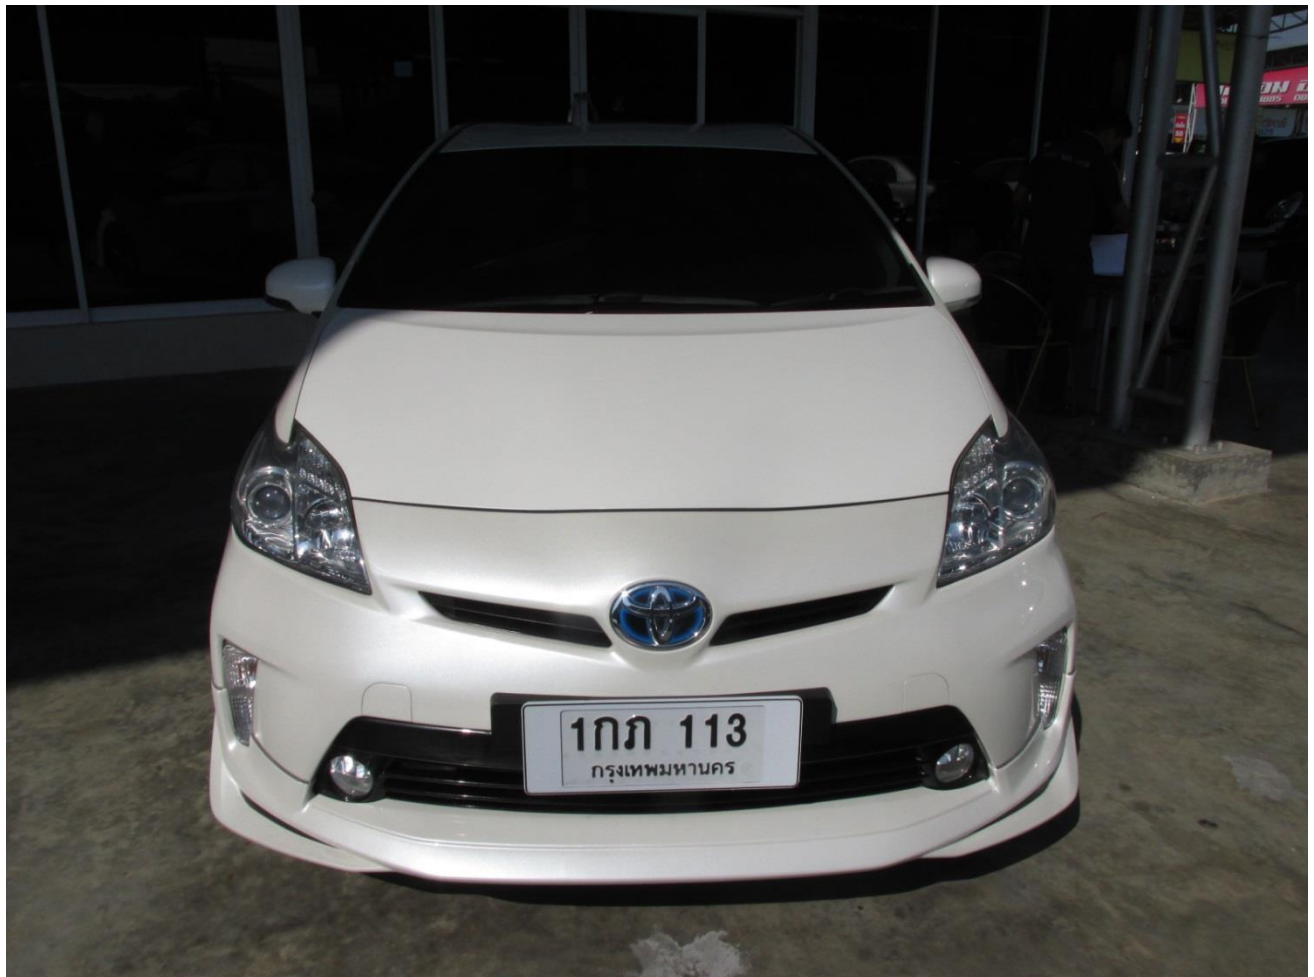
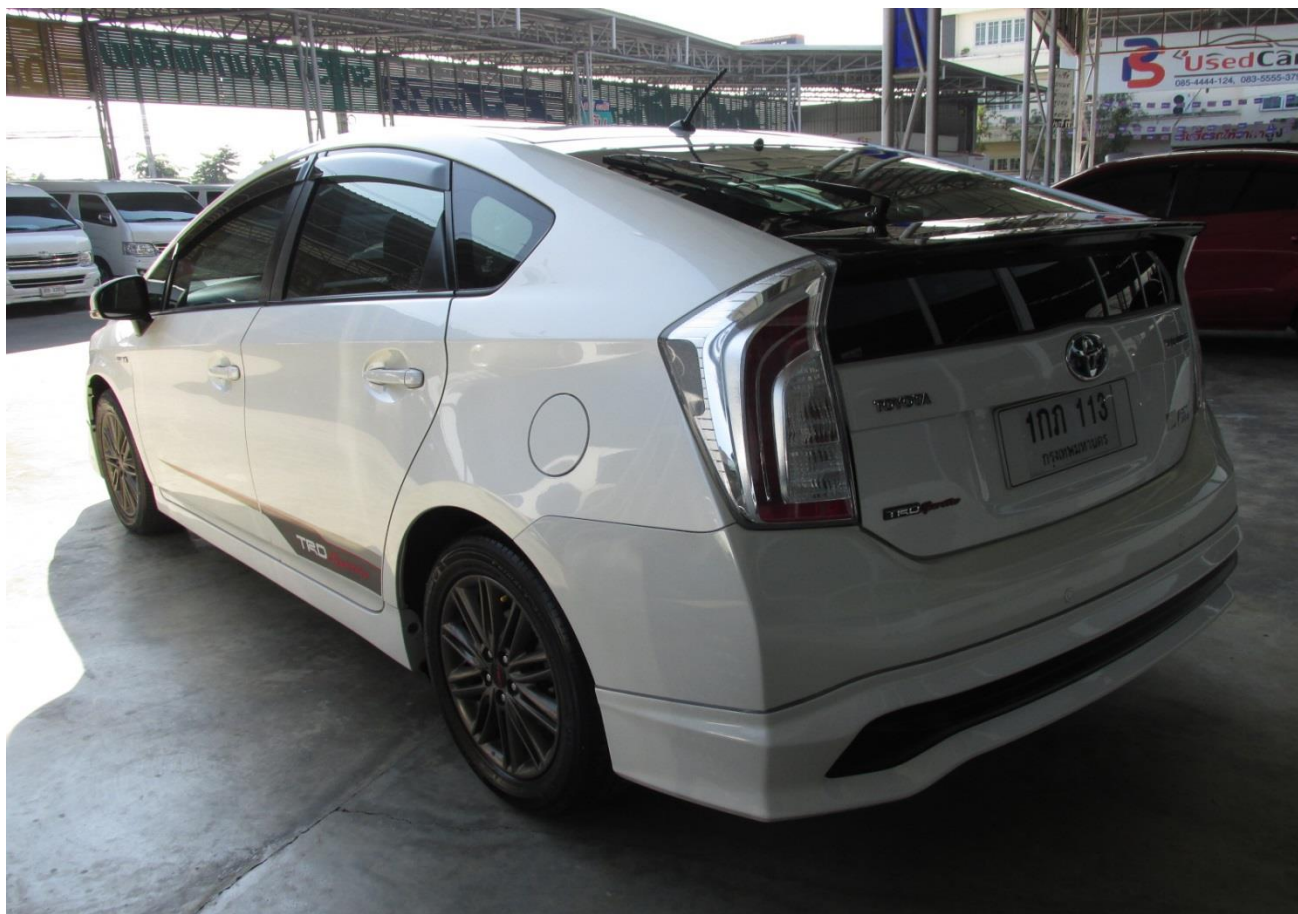
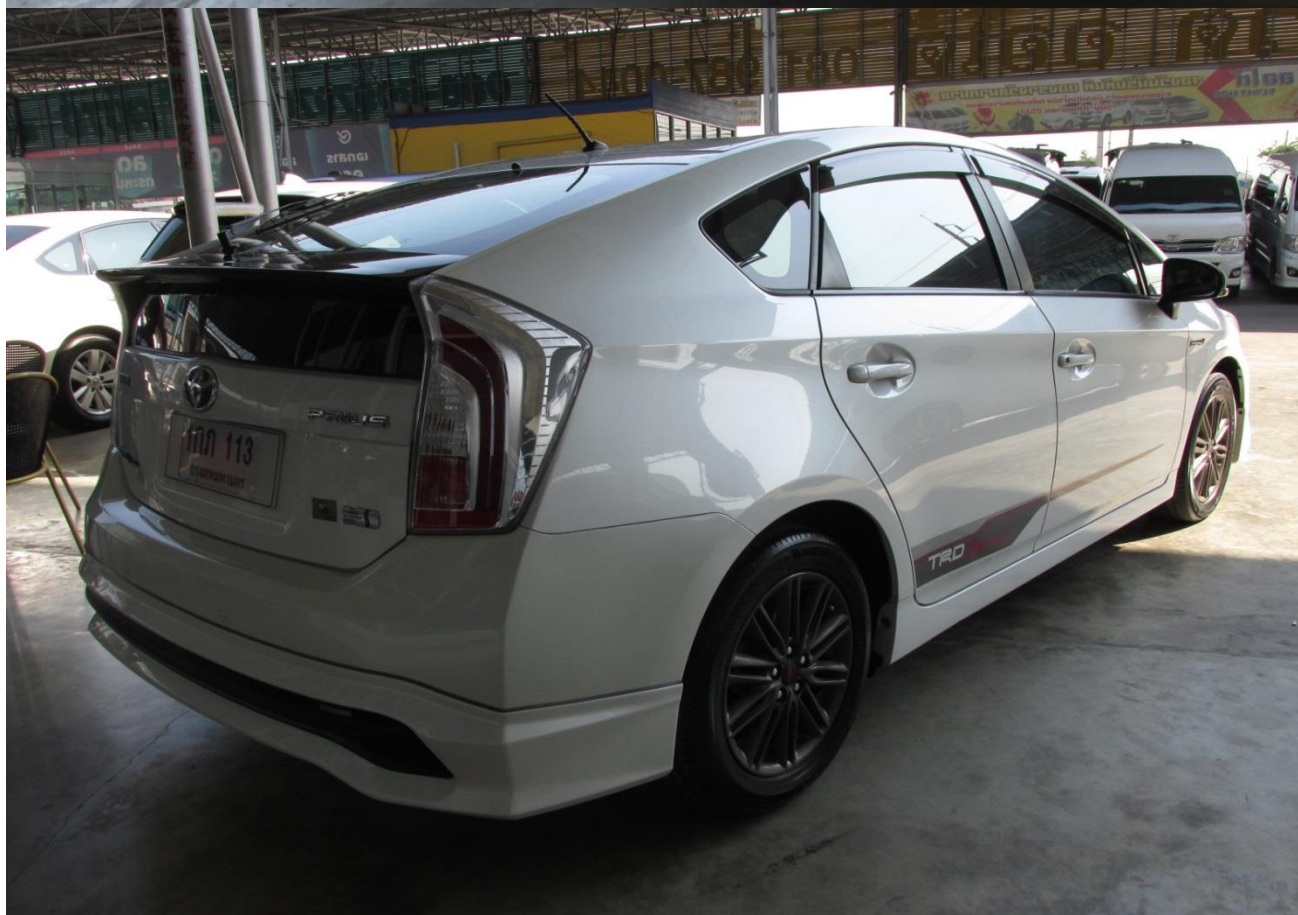
กันชนหน้า Front Bumper	สภาพดี

สภาพรวมของโครงสร้างแชสซี Chassis Frames & Members Appearance	สภาพดี

สภาพใต้ท้องรถและอุปกรณ์ใต้ท้องรถ Under Body and Parts Appearance	สภาพดีตามอายุการใช้งาน

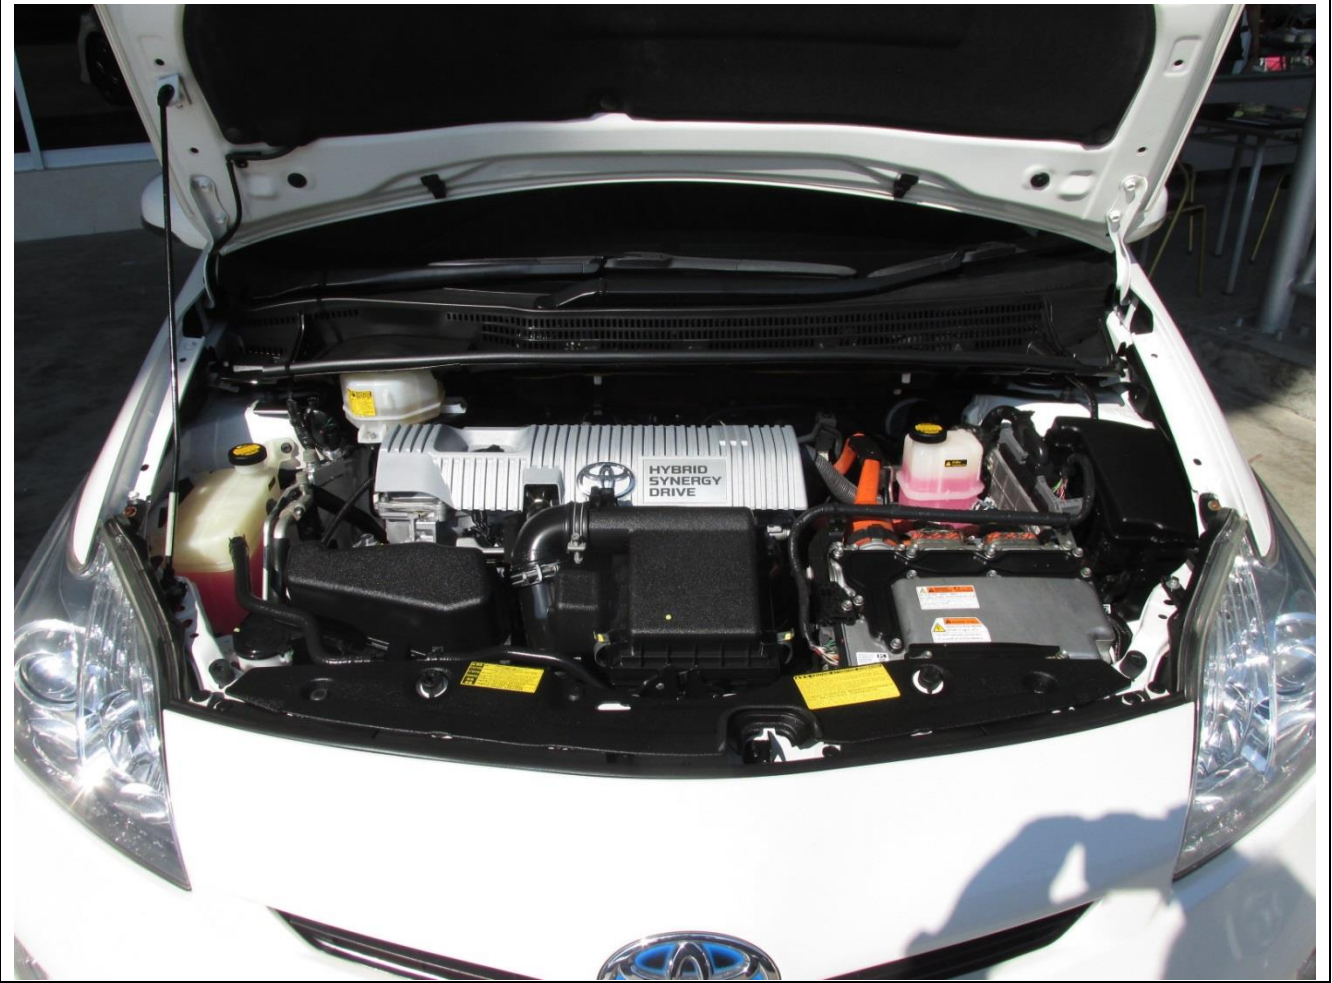
เครื่องยนต์ไม่พบการรั่วซึม No any leak on engine	ใช่
 	รถสตาร์ทติดง่าย The car start without struggling	ใช่
 	กุญแจบิดง่าย/กุญแจระบบกดทำงานปกติ Key Turn Smoothly/ Push Start Normal operation	ใช่
 	เครื่องเดินเบาปกติ ไม่สั่นผิดปกติ Idle run smoothly, no abnormal shake	ใช่
 	ไม่มีเสียงหอนผิดปกติ No Squeaks Noise	ใช่
 	เสียงท่อไอเสียดังปกติ ไม่มีรั่ว Exhaust quiet and free from leaks	ใช่
 	ควันไม่ขาว ควันไม่ดำ No white or black smoke	ใช่
 	สภาพรวมของโครงสร้าง และตัวถัง Chassis Frames & Members Appearance	สภาพดีตามอายุการใช้งาน
 	ระดับของเหลว Fluid Level	อยู่ในระดับปกติ
 	การรั่วไหลของน้ำมัน Fluid Leaks	ไม่มี
 	จุดจับยึด Mountings	สภาพดีตามอายุการใช้งาน
 	สายไฟ และท่อ Hoses & Pipes	สภาพดีตามอายุการใช้งาน
 	ปั๊มน้ำ, ท่อน้ำ และพัดลม Water Pump, Hoses & Fan	สภาพดีตามอายุการใช้งาน
 	ระบบการจุดระเบิด Ignition System	ปกติ
 	ระบบน้ำมันเชื้อเพลิง Fuel System	ปกติ

หม้อน้ำ และฝาหม้อน้ำ Radiator & Cap	สภาพดีตามอายุการใช้งาน																																							
 	ลูกรอก และสายพาน Drive Belt & Pulleys	สภาพดีตามอายุการใช้งาน

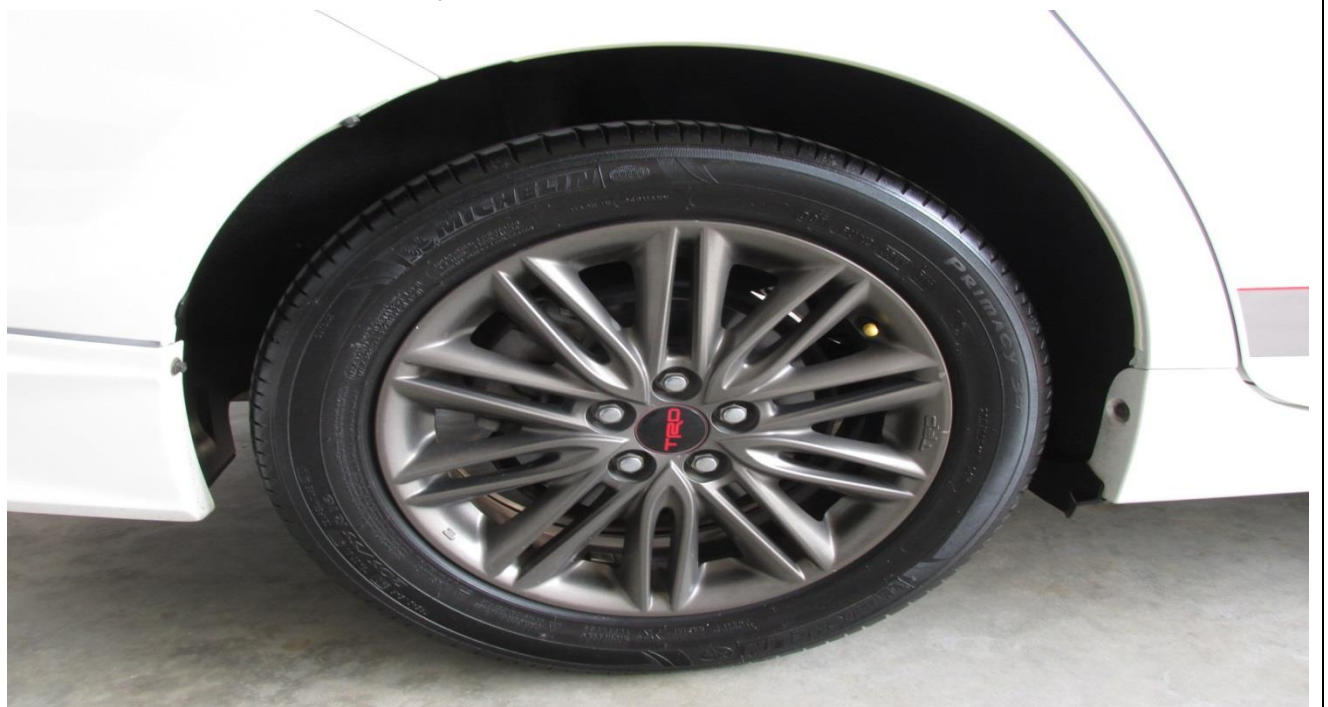
สภาพยางรถยนต์, ล้อ/ดาร์ท/ปี ผลิต Tyres Appearance, Year	3116

สภาพล้อ,ฝาครอบล้อ Wheel Rims Appearance	สภาพดีตามอายุการใช้งาน
 	ล้อ และยางอะไหล่ Spare Tyre & Rim	มีประจำรถ
 	คาลิปเปอร์เบรค และท่อน้ำมัน Brake Hose Callipers & Pipes	สภาพปกติไม่พบการรั่วซึม
 	ผ้าดิสเบรค (หน้า/หลัง) Brake Pads (Front/Rear)	สภาพดีตามอายุการใช้งาน

จานดิสเบรค(หน้า/หลัง) Brake Discs (Front/Rear)	ควรเจียจานเบรคครั้งต่อไปที่เปลี่ยนผ้าเบรค
 	ดรัมเบรคล้อหลัง Brakes and Drums any No Leakage	N/A
