I024/0254-18

Mazda CX-8 2.2 XDL Exclusive 4WD

INSPECTION
BY ONE2CAR

Vehicle Inspection Report

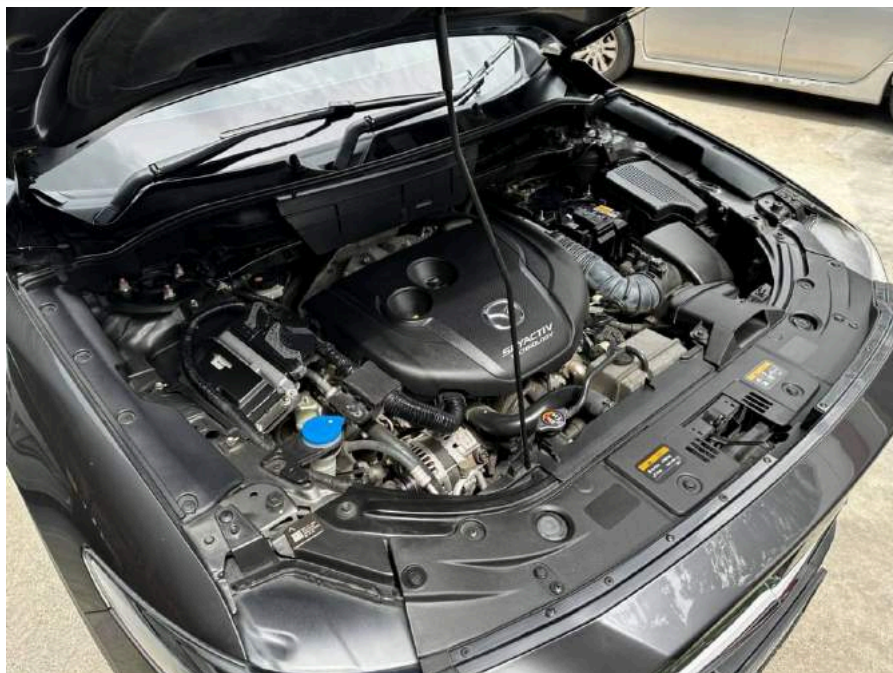
ภาพห้องเครื่อง

4.20 แบตเตอรี่ไม่รั่ว และชุดยึด ไม่มีสนิม
 No any leak on battery and no corrosion on battery support bracket

ดี (Good)

Voltage	12.27	V
Rating	620	CCA
Current	892	CCA
Internal resistance	3.13	mΩ
State of Charge	58	%
State of Health	100	%
Status	GREAT

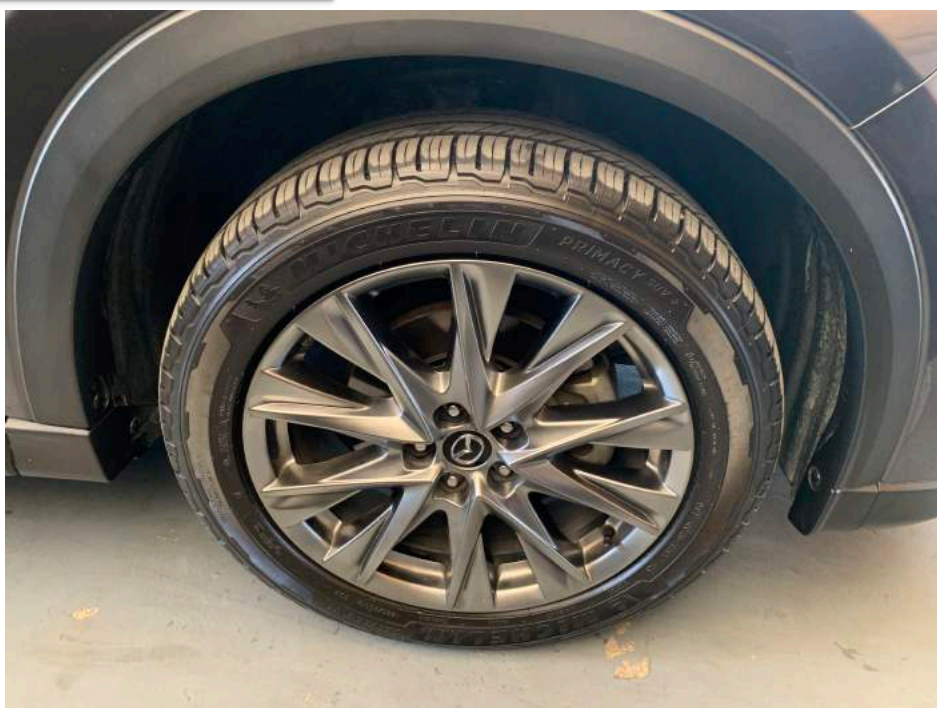
ขอบยาง ล้อ

11/23
