1024/0166-20

Toyota Majesty 2.8 Grande

INSPECTION
BY ONE2CAR

Vehicle Inspection Report

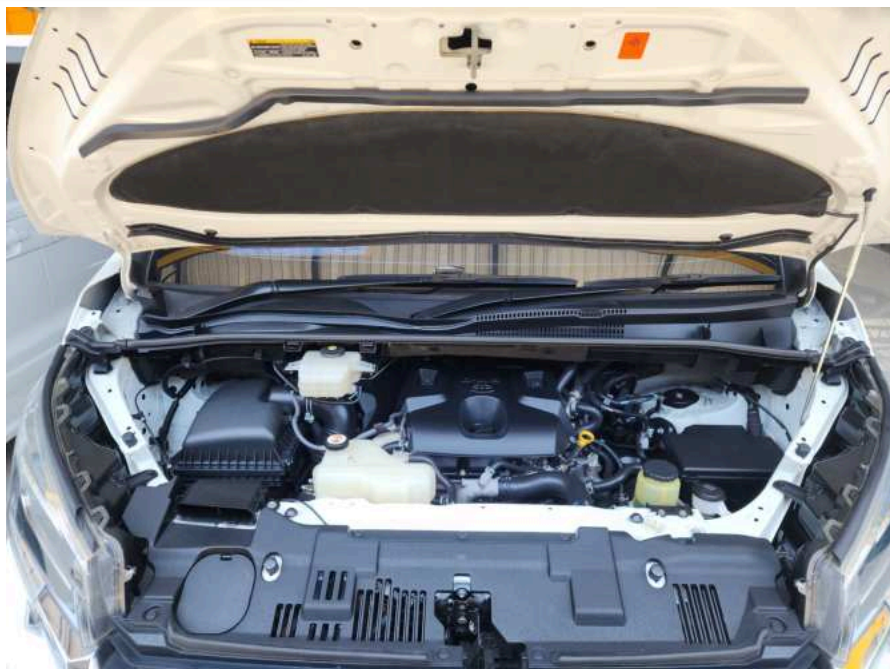
ภาพห้องเครื่อง

4.1 เครื่องยนต์ไม่พบการรั่วซึม No any leak on engine

ไม่มี (No)

Voltage	12.03	V
Rating	600	CCA
Current	589	CCA
Internal resistance	4.74	mΩ
State of Charge	28	%
State of Health	82	%
Status	GREAT

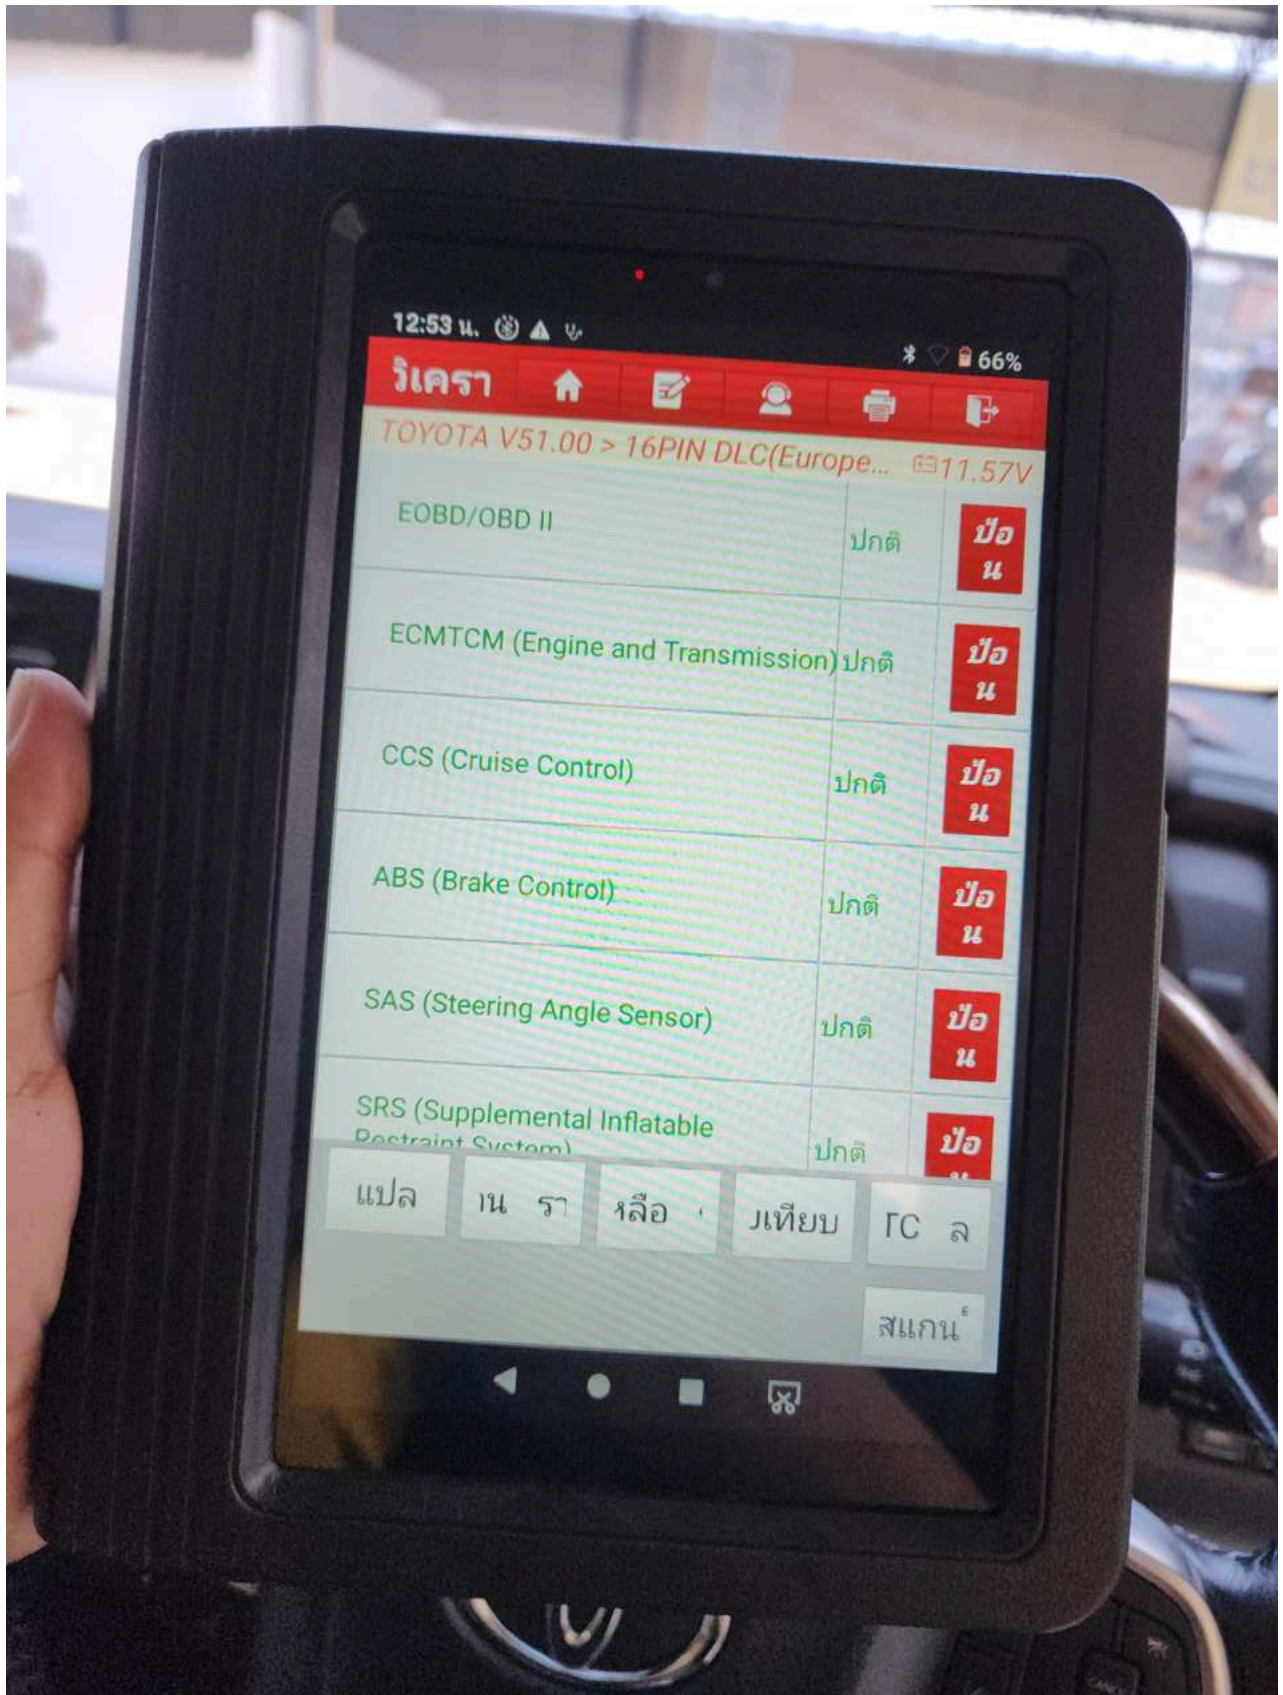
ภาพ OBD

2.17 ตรวจจับพฤติกรรมรถชักรถ , ความเร็ว และเครื่องยนต์
OBD II On-Board Diagnostics (OBD)
