เลขคำขอบริการ (Job No.) :: I022/0097-3

Jun 28, 2022

TOYOTA Fortuner 2.4 V 4WD

Vehicle Inspection Report สรุปผลการตรวจสภาพรถ (Inspection Summary)

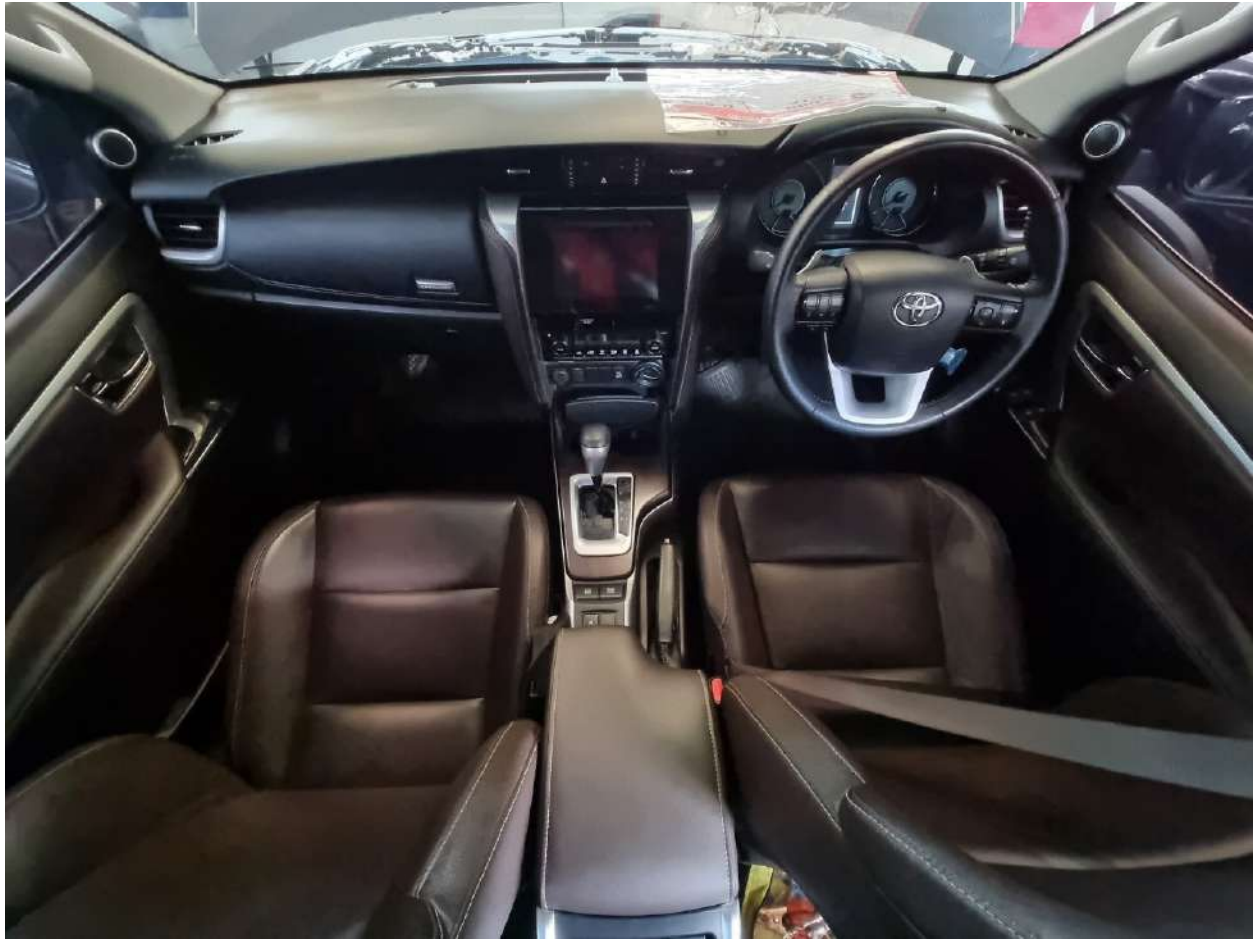
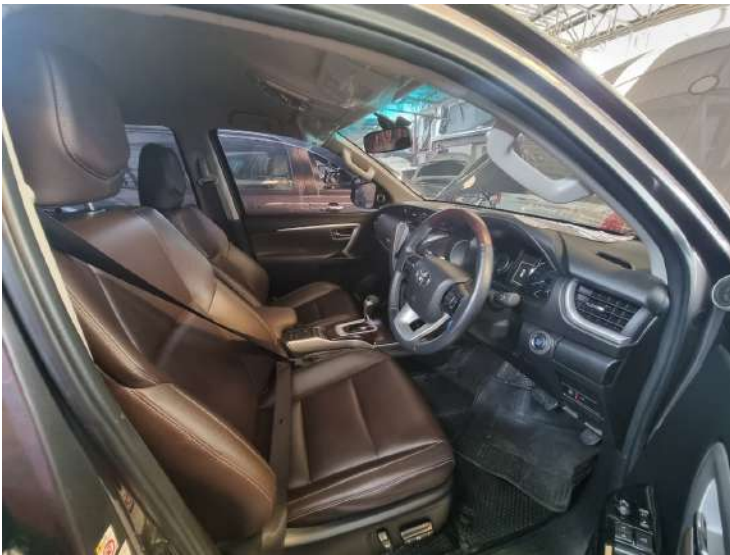
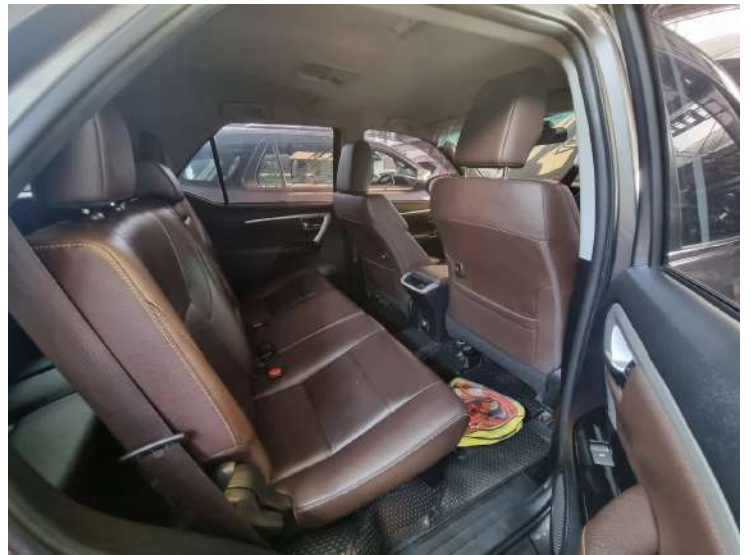
ภาพภายใน

รถสภาพดี โครงสร้างไม่เคยมีอุบัติเหตุ ไม่เคยจมน้ำ และไฟไหม้

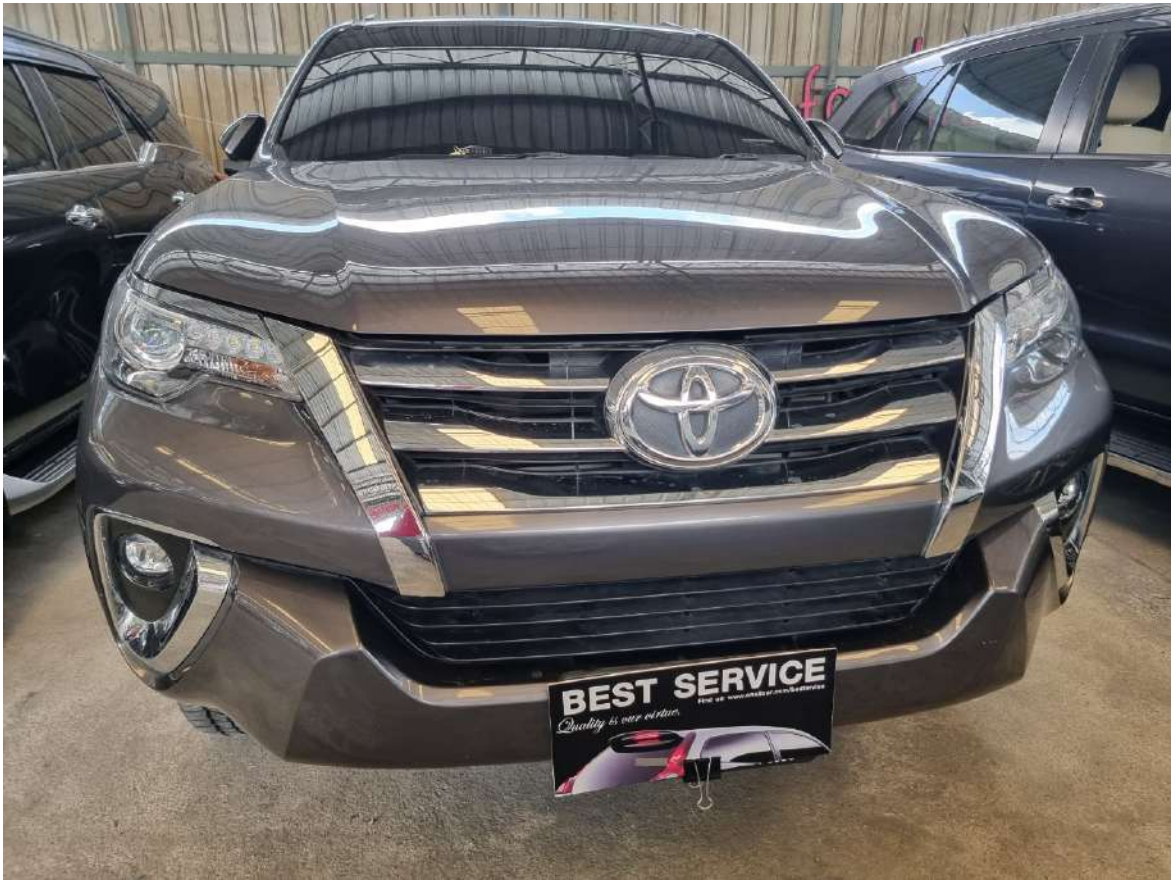
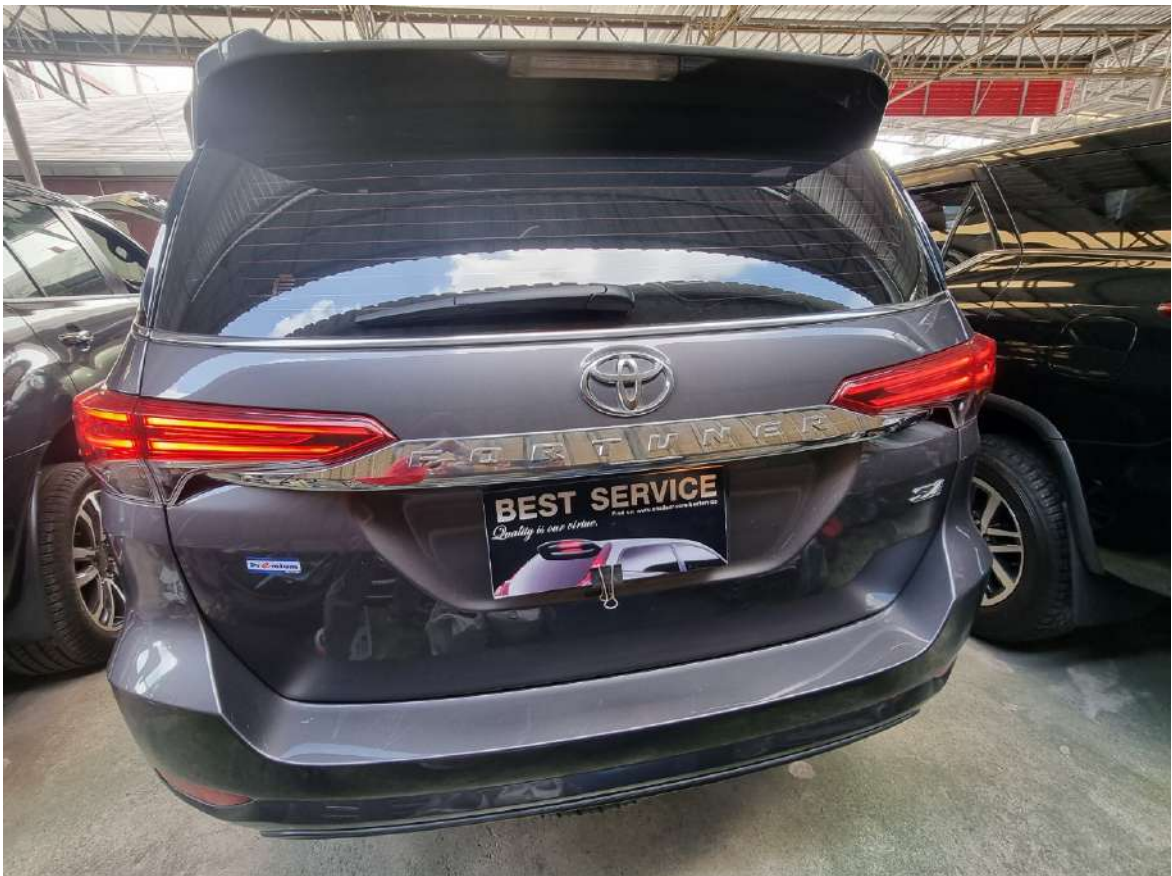
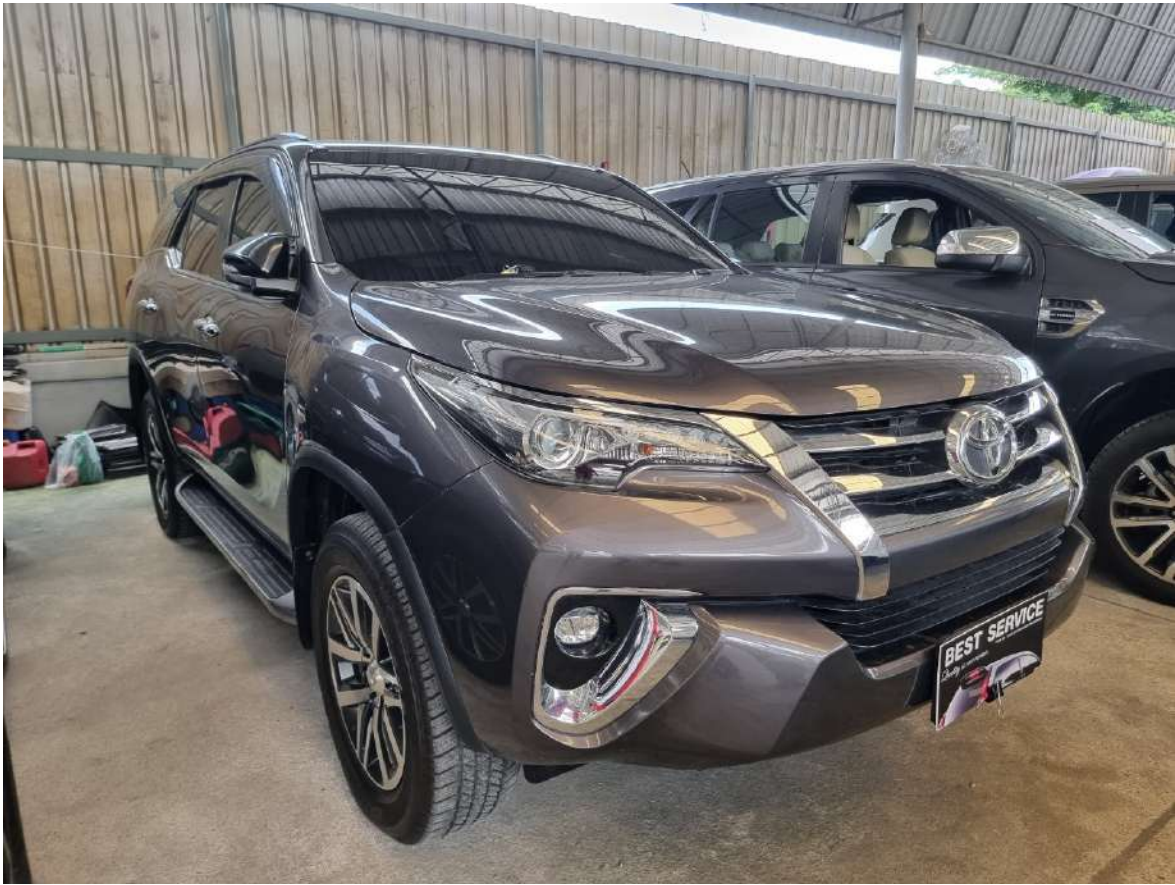
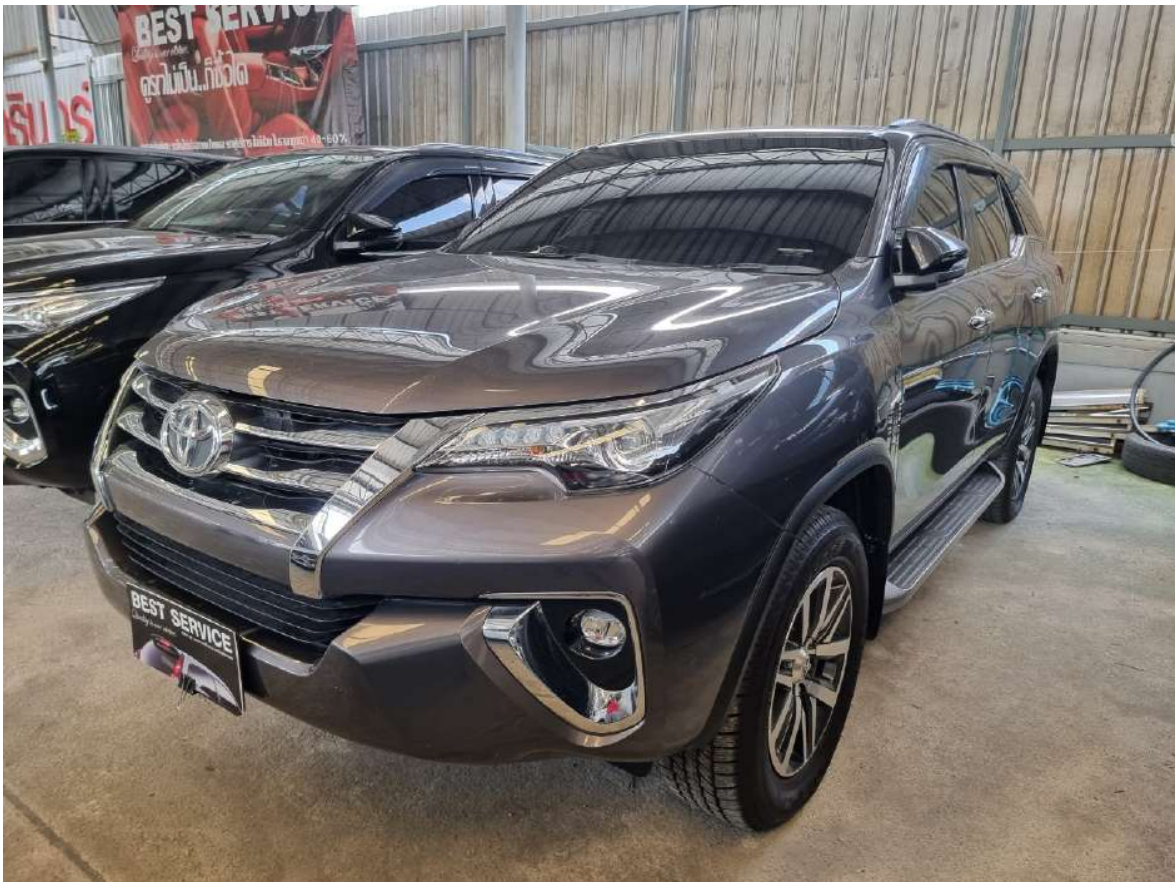
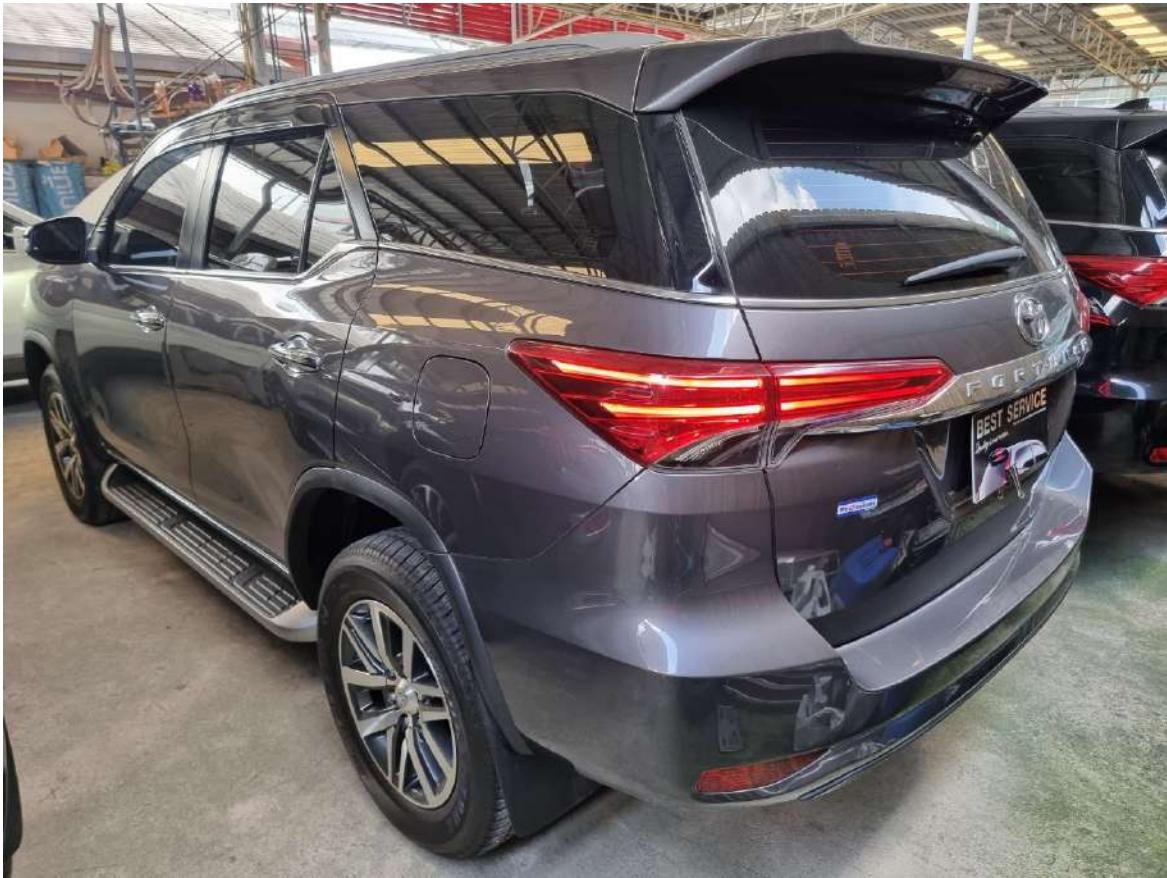
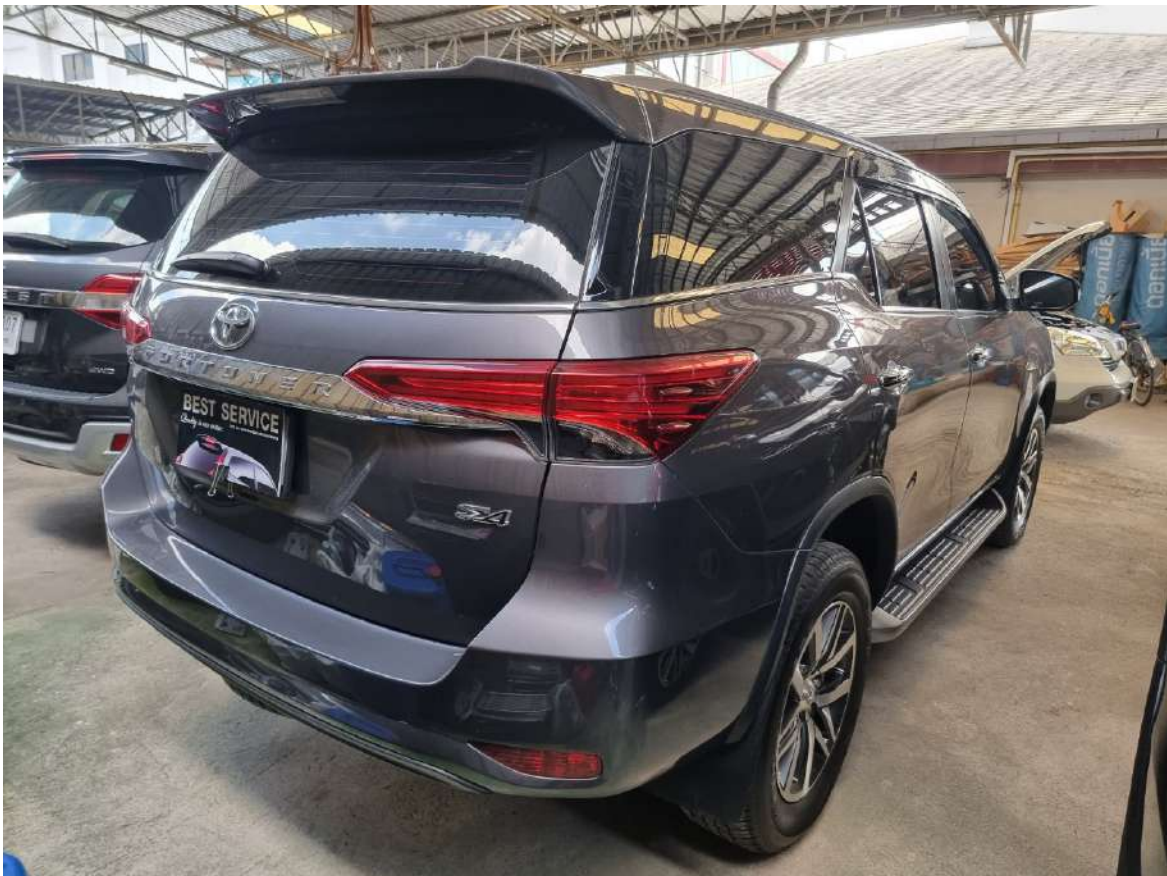
ภาพภายนอก

รถสภาพดี โครงสร้างไม่เคยมีอุบัติเหตุ ไม่เคยจมน้ำ และไฟใหม่

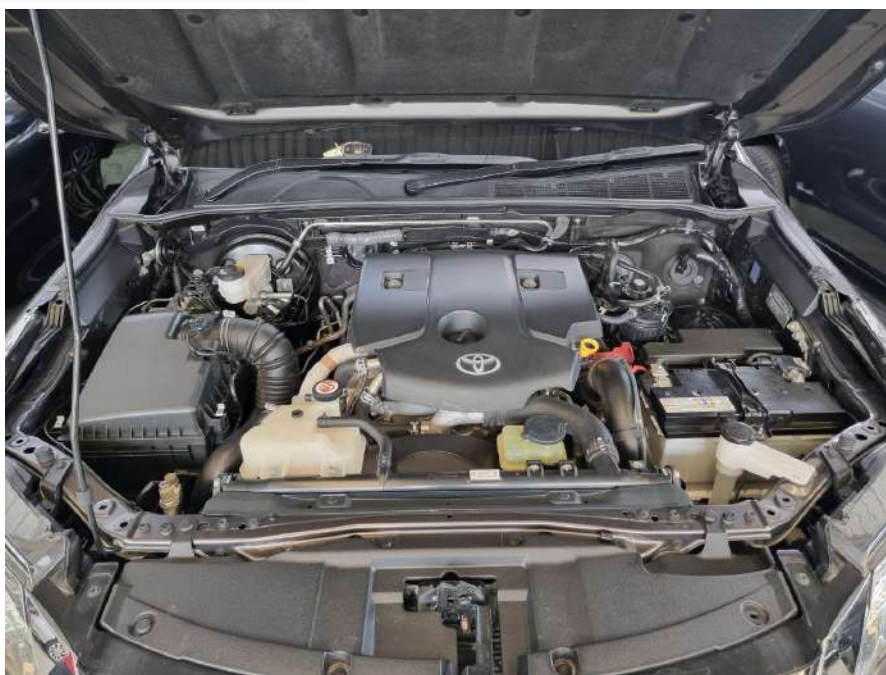
ภาพห้องเครื่อง

เครื่องยนต์สมบูรณ์ ไม่มีรอยร้าวซึม

Voltage	12.98	V
Rating	650	CCA
Current	243	CCA
Internal resistance	11.49	mΩ
State of Charge	100	%
State of Health	13	%
Status	REPLACE

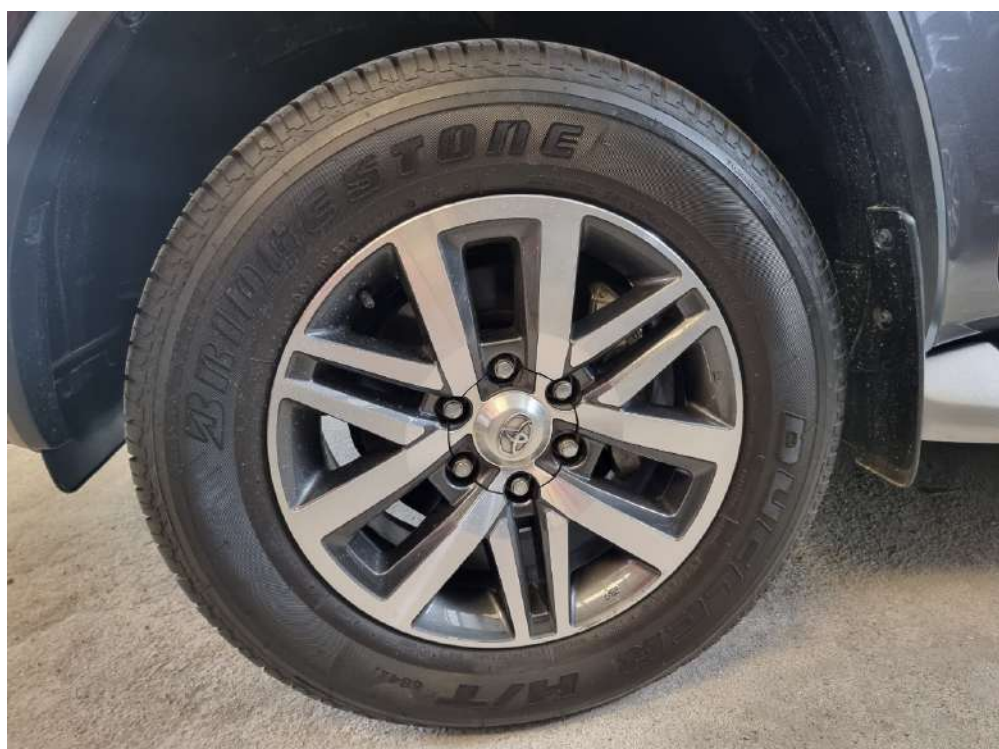
ขอบยาง ล้อ

ยางสภาพดี ปี 3319
