I024/0015-9

Suzuki Carry 1.5

INSPECTION
BY ONE2CAR

Vehicle Inspection Report

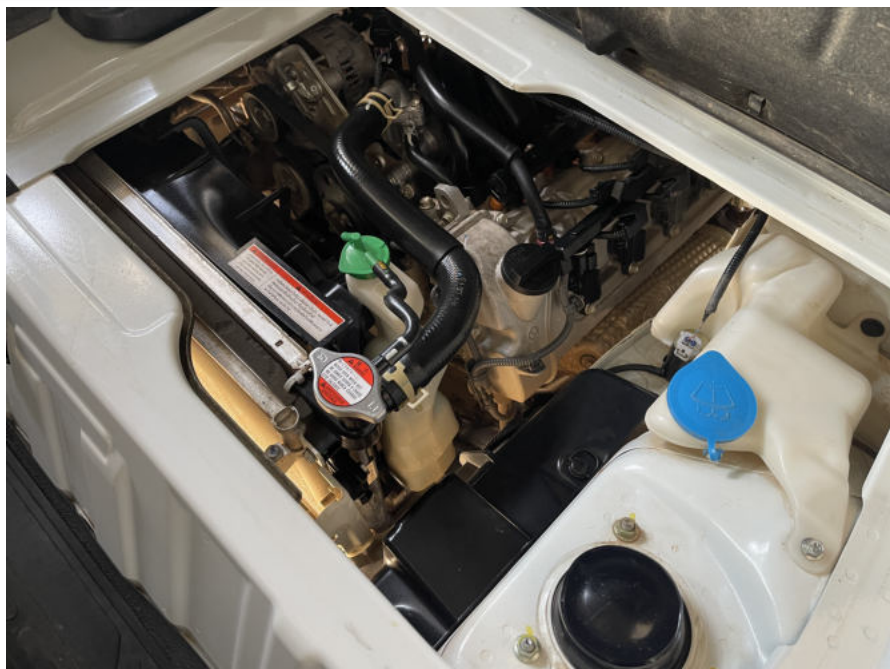
ภาพห้องเครื่อง

Voltage	12.45	V
Rating	550	CCA
Current	450	CCA
Internal resistance	7.82	mΩ
State of Charge	72	%
State of Health	64	%
Status	CAUTION

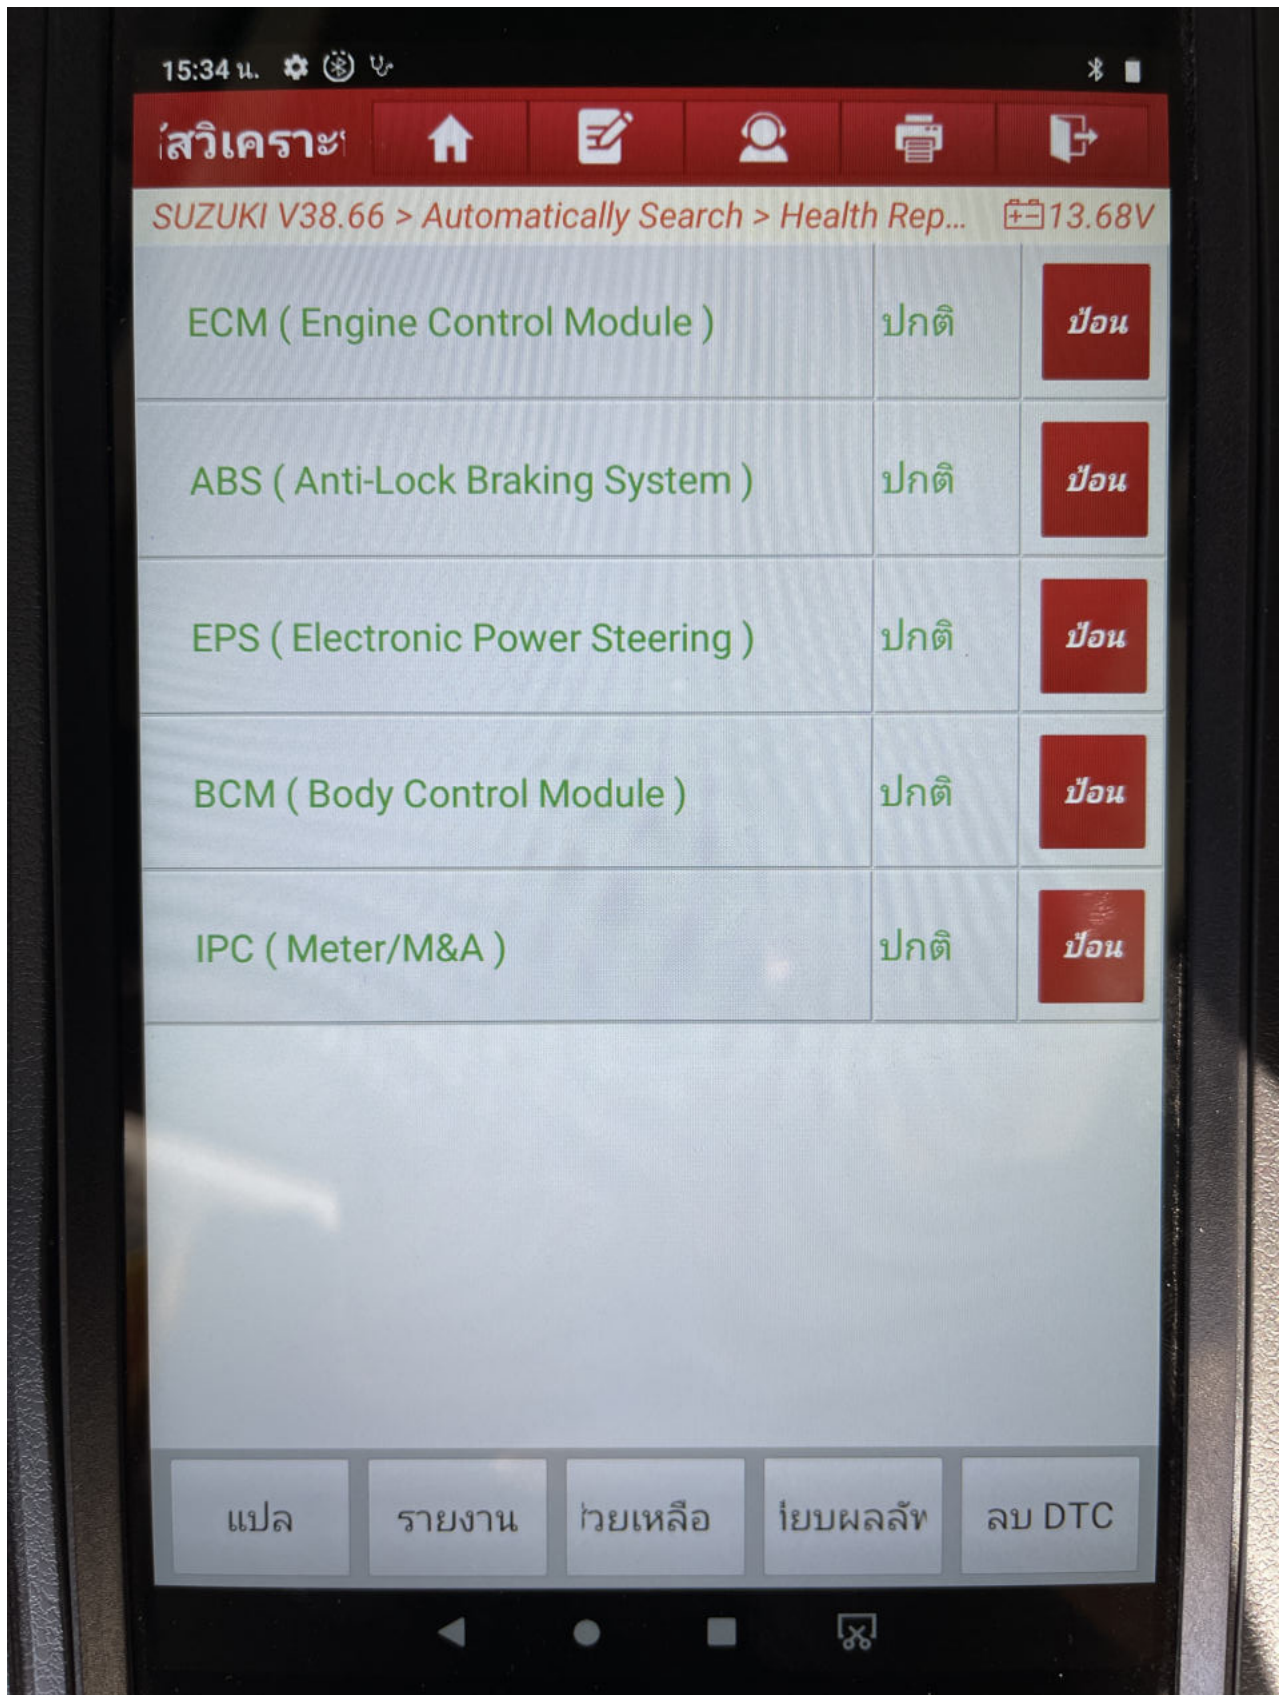
ภาพ OBD

2.17 ตรวจจับพฤติกรรมรถขับรด , ความเร็ว และเครื่องยนต์
OBD II On-Board Diagnostics (OBD)

ดี (Good)
