I024/0143-31

Suzuki Carry 1.5

# Vehicle Inspection Report

## สรุปผลการตรวจสอบสภาพรถ (Inspection Summary)

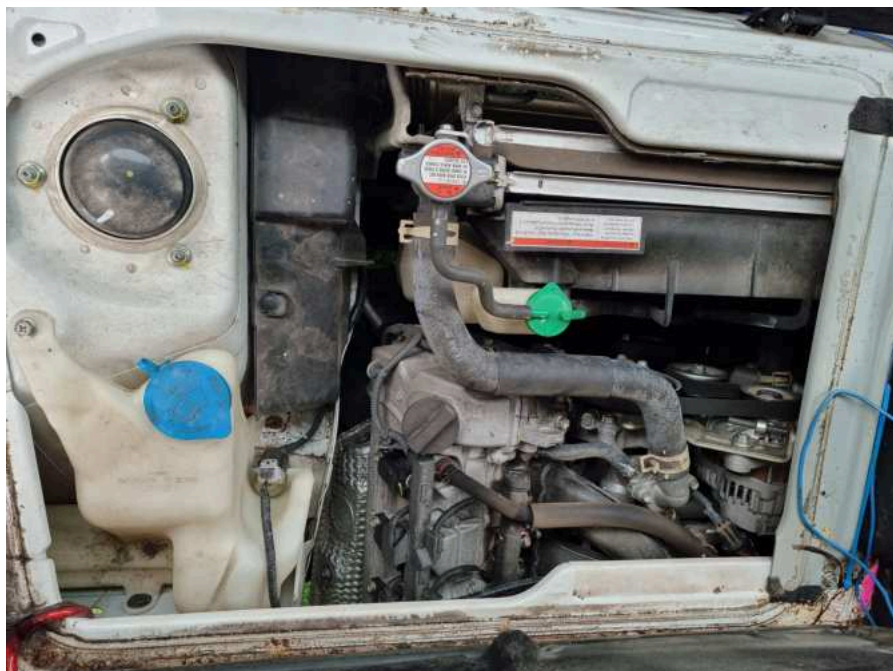
### ภาพห้องเครื่อง

Voltage	12.3	V
Rating	300	CCA
Current	340	CCA
Internal resistance	7.95	mΩ
State of Charge	50	%
State of Health	100	%
Status	GREAT

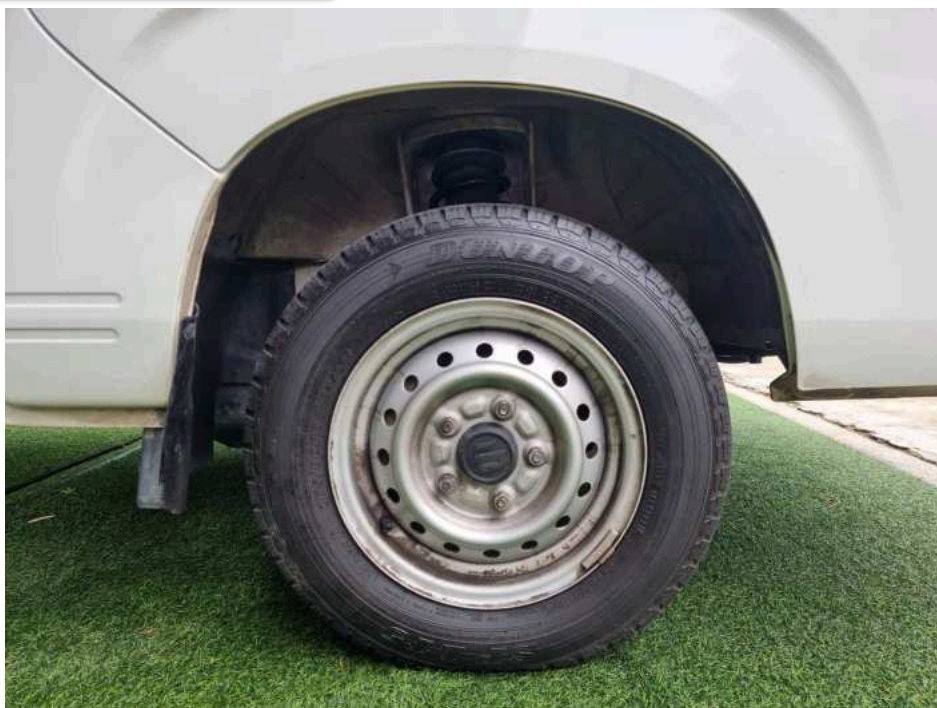
### ขอบยาง ล้อ

22/22
