I023/0258-36

Isuzu D-Max 1.9 SPARK S

Dec 12, 2023

# Vehicle Inspection Report สรุปผลการตรวจสภาพรถ (Inspection Summary)

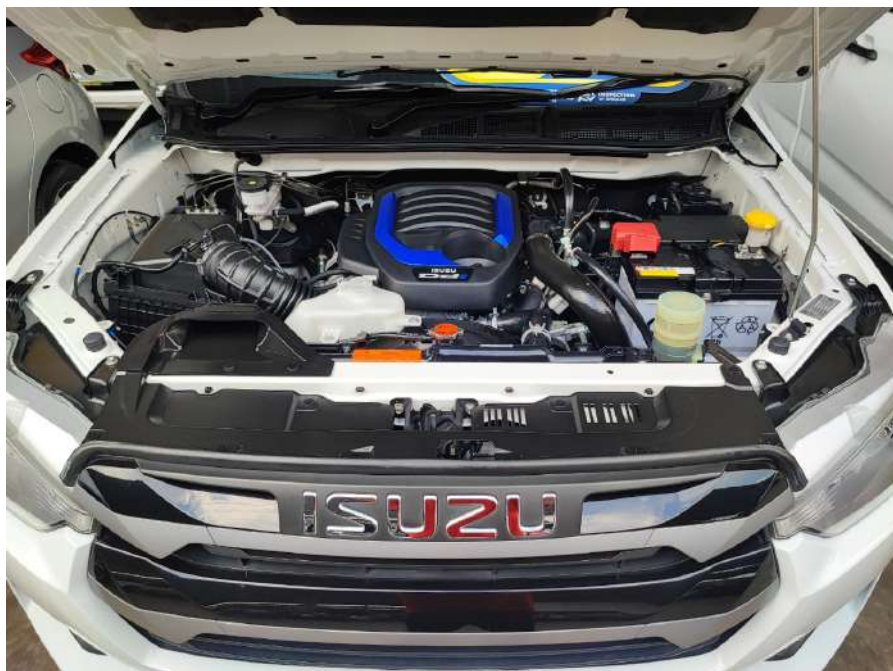
### ภาพห้องเครื่อง

Voltage	12.48	V
Rating	600	CCA
Current	511	CCA
Internal resistance	5.47	mΩ
State of Charge	68	%
State of Health	73	%
Status	GOOD

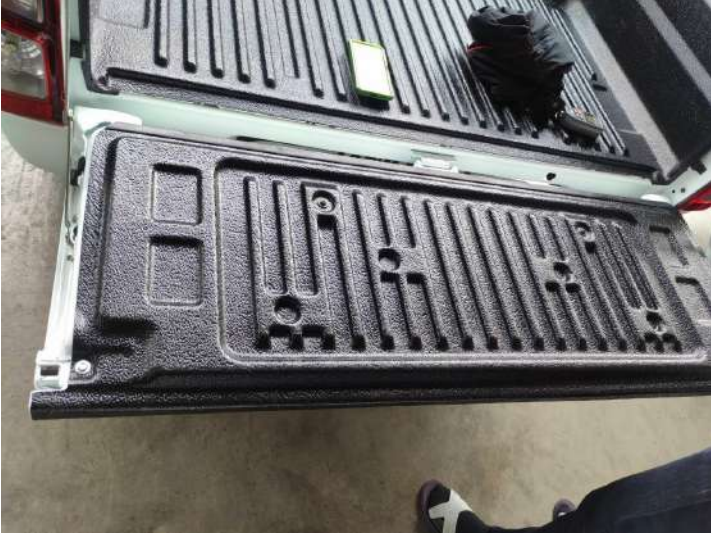
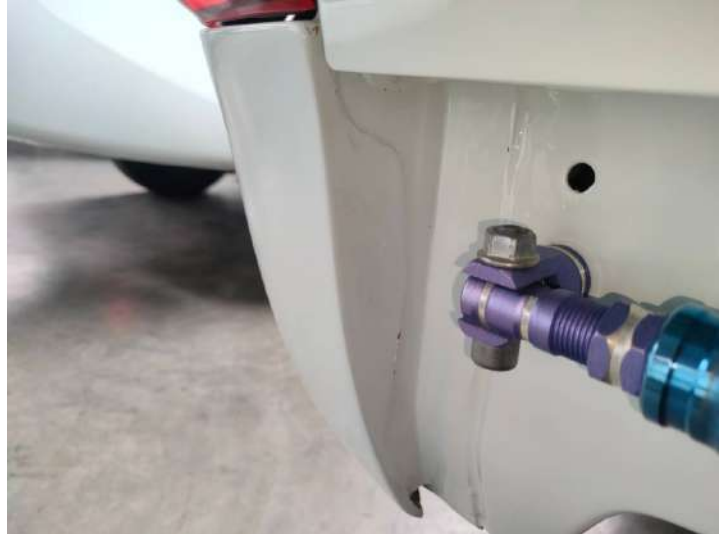
### รูป จุดบกพร่อง

- เปลี่ยนฝาท้าย  
- ท่อหมุมกระบะซ้าย

พอใช้ (Fair)

ชิ้นส่วนยานยนต์ ( Car Part )	ความหนาสี Paint Thickness			
	P1	P2	P3	Average
Front Wing (RH)	92	88	80	87
Front Wing (LH)	88	87	85	87
Front Door (RH)	99	98	92	96
Front Door (LH)	92	101	90	94
Rear Door (RH)				0
Rear Door (LH)				0
Rear Wing (RH)	90	92	92	91
Rear Wing (LH)	167	175	180	174
Bonnet	105	112	90	102
Roof	90	87	82	86
Boot/Tail Gate	178	170	180	176
