Vehicle Inspection Report

ยี่ห้อ/รุ่น (Make/Model): HONDA CIVIC	วันที่ตรวจสอบรถยนต์ (Date of Inspection): 21.3.61
เลขตัวถัง (VIN): MRHFB2630CP100026	เลขคำขอบริการ (Job No.): IO17/0104-035
เลขเครื่องยนต์ (Engine No.): R1811200509	Vehicle Picture:

ปีผลิต (Build Date): 2012	
สี (Color): เทา	
เลขไมล์ (Mileage): 82289	
เลขทะเบียน (No. Plate): ชมป 2145	
ทะเบียนหมดอายุ (Registration Expiry): 29 มิ.ย 61	
ชื่อลูกค้า Customer Name: บริษัท ยন্ত্রภาณ ยูสคาร์ กรุ๊ป จำกัด	
ที่อยู่ (Address):	
โทรศัพท์ (Tel):	
สถานที่ตรวจสอบรถ (Inspection Place): บริษัท ยন্ত্রภาณ ยูสคาร์ กรุ๊ป จำกัด

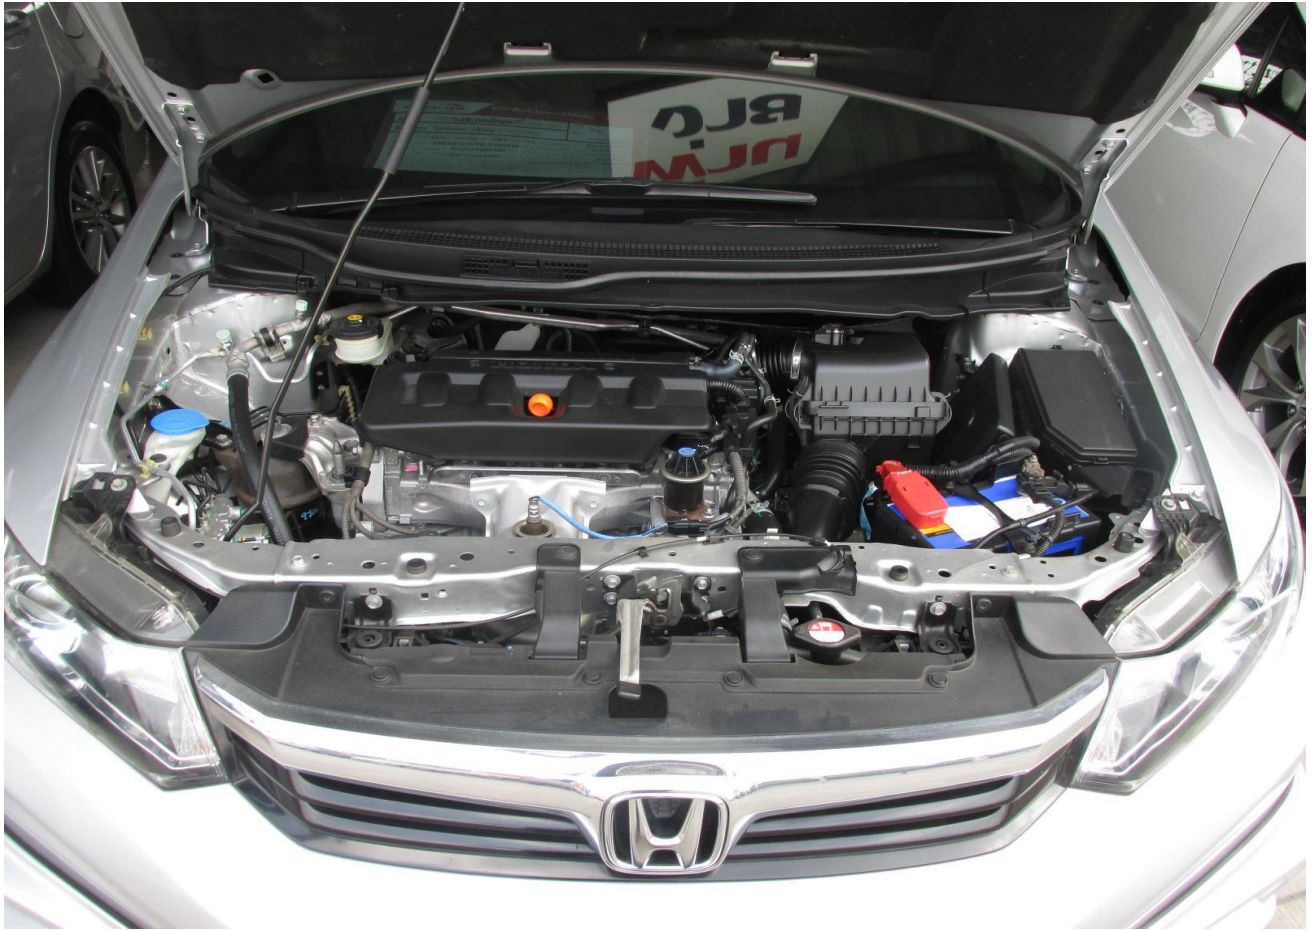
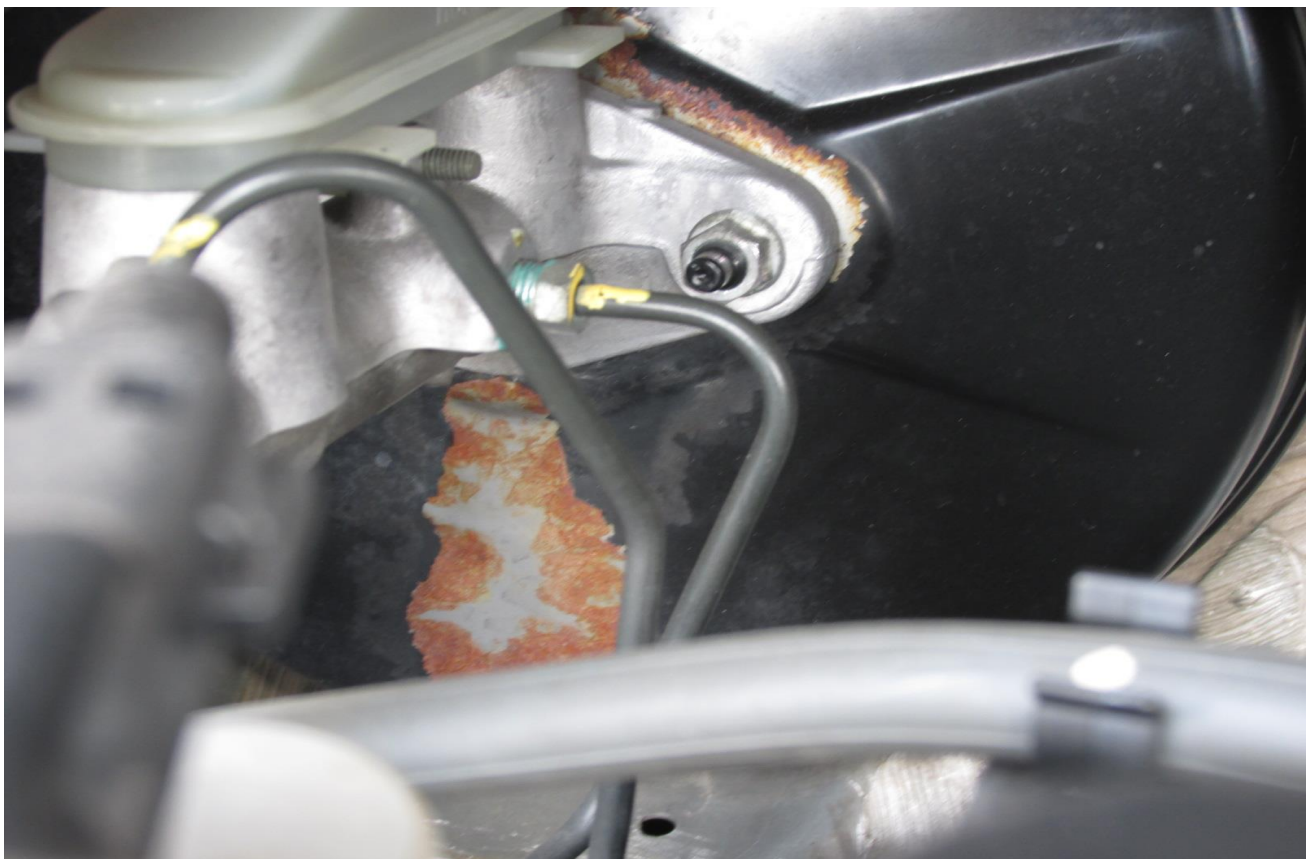
ภาพห้องเครื่อง - Engine Bay Visual Details

หม้อลมเบรค Brake Booster	มีสนิม

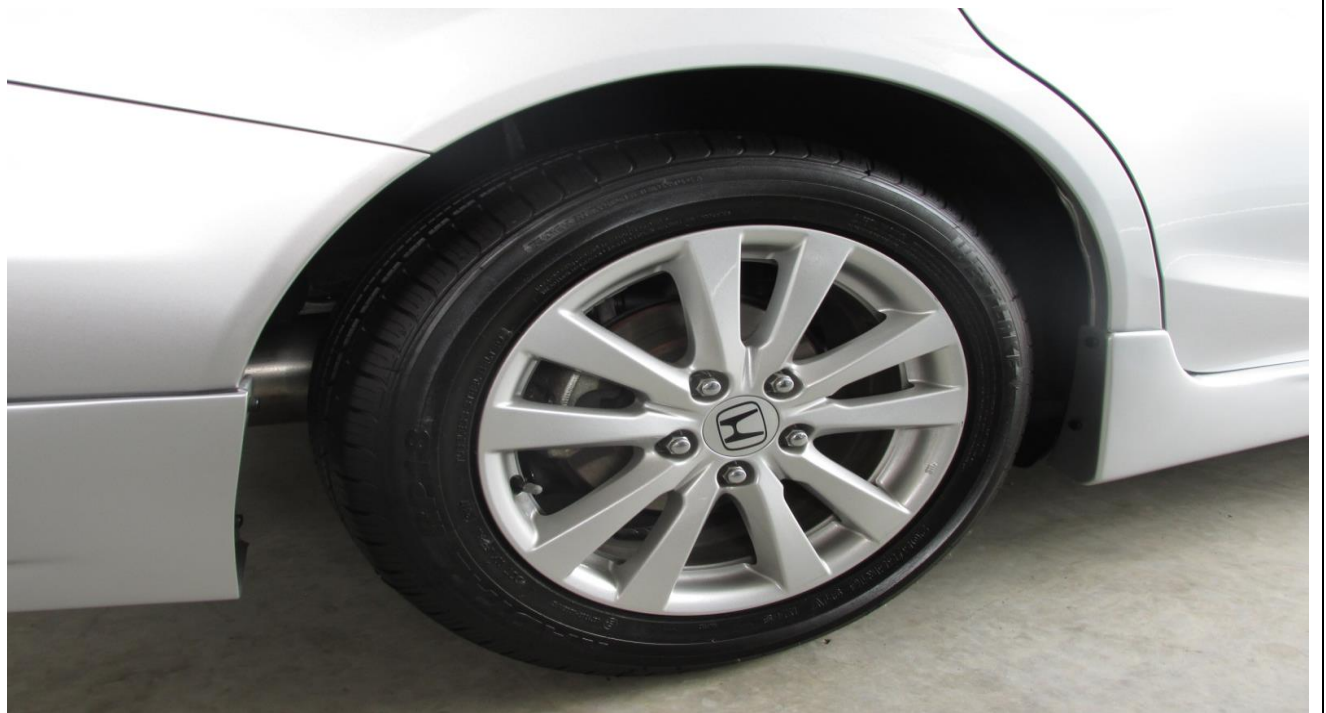
ภาพโดยรวมของยาง ล้อ และ เบรค - Tyres, Wheels & Brakes Visual Details:

สภาพยางรถยนต์, เดือน/ปี ผลิต Tyres Appearance, Year	ปียางผลิต 2417 ยางสภาพดี
 	สภาพล้อรถ Wheel Rims Appearance	สภาพดีตามอายุการใช้งาน
 	ยางอะไหล่ และล้อ Spare Tyre & Rim	มีประจำรถ
 	ก้ามเบรค และท่อน้ำมัน Brake Hose Callipers & Pipes	สภาพปกติไม่พบการรั่วซึม
 	ผ้าเบรค (หน้า/หลัง) Brake Pads (Front/Rear)	สภาพดีตามอายุการใช้งาน
 	จานเบรค Brake Discs (Front/Rear)	ควรเจียจานเบรคครั้งต่อไปที่เปลี่ยนผ้าเบรค
