Vehicle Inspection Report

สรุปผลการตรวจสอบ (Inspection Summary)

| ยี่ห้อ/รุ่น (Brand/Model): TOYOTA FORTUNER 3.0 V AT 4WD | วันที่ตรวจสอบรถยนต์ (Date of Inspection): 16.10.61 |
| หมายเลขตัวถัง (VIN): MR0YZ59G901145801 | เลขคำขอบริการ (Job No.): IO18/195-011 |

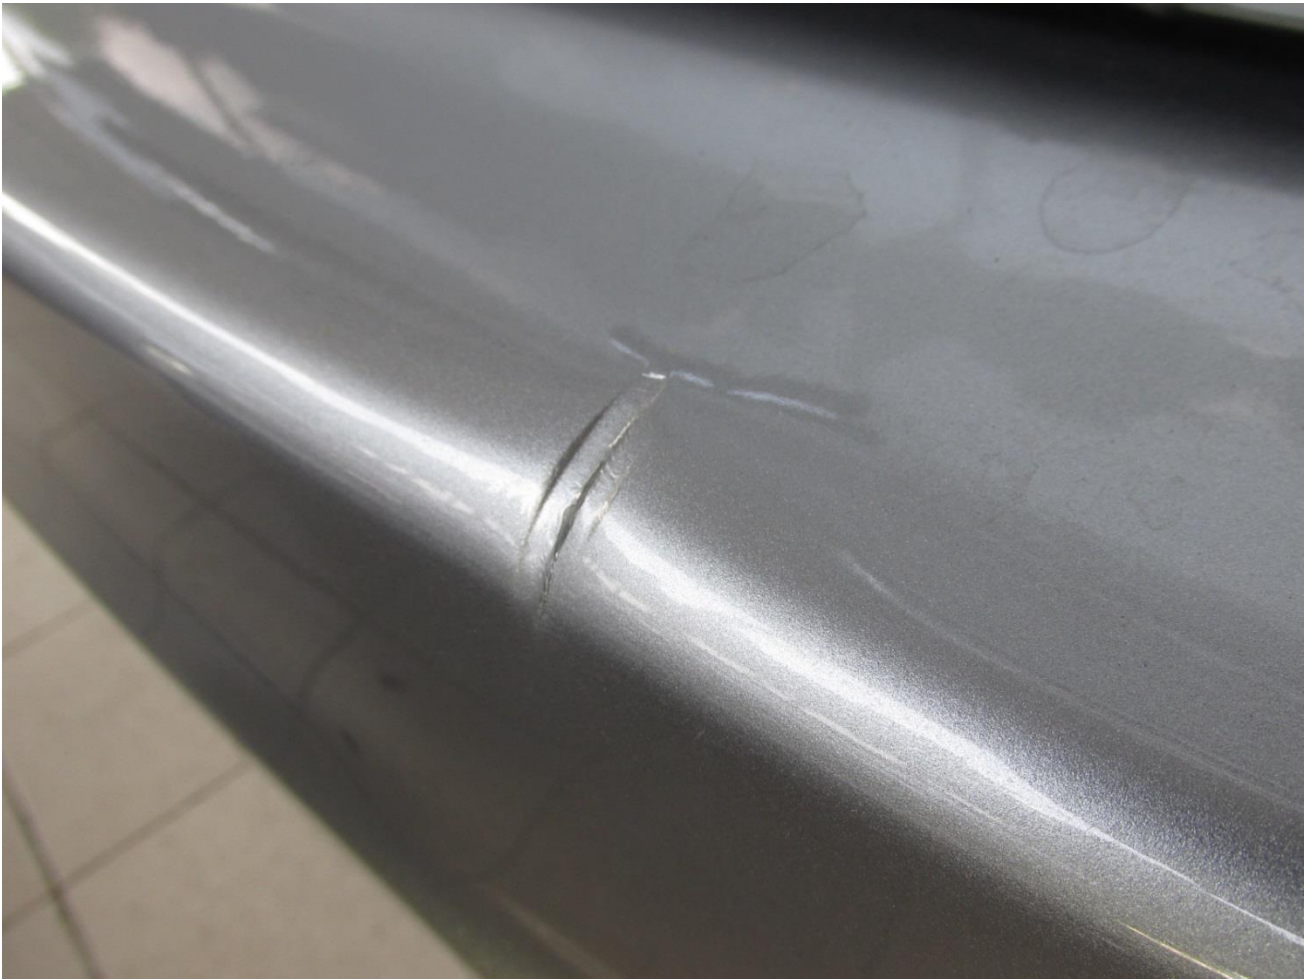
รถสภาพดี โครงสร้างไม่เคยอุบัติเหตุ ไม่เคยจมน้ำและไฟไหม้ ** กั้นชนหลังมีรอยครูด**

| | กันชนหลัง Rear Bumper | มีรอยครูด |

กันชนหลังครูด
