I023/0351-16

Mitsubishi Pajero Sport 2.5 GT

INSPECTION
BY ONE2CAR

Vehicle Inspection Report

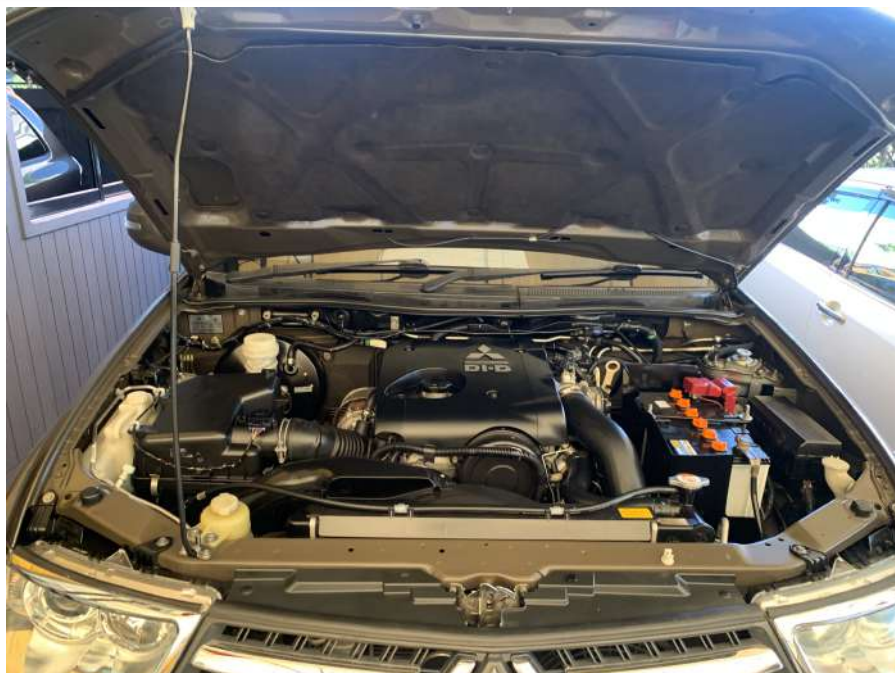
ภาพห้องเครื่อง

Voltage	12.34	V
Rating	550	CCA
Current	542	CCA
Internal resistance	5.16	mΩ
State of Charge	67	%
State of Health	98	%
Status	GREAT

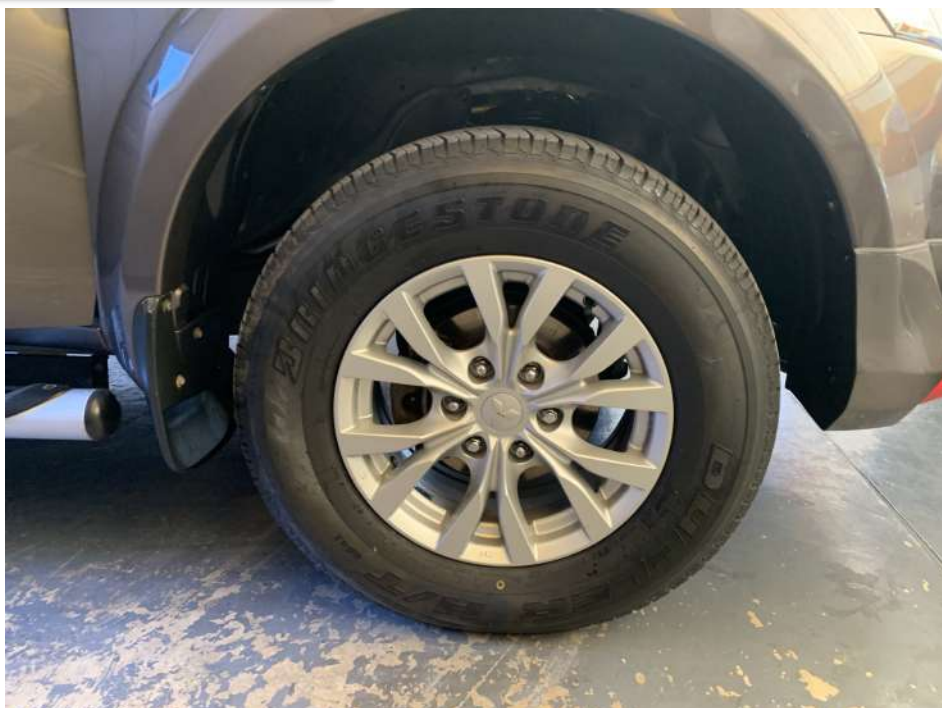
ขอบยาง ล้อ

35/22
