1024/0418-8

Honda Civic 1.8 EL i-VTEC

Sep 2, 2024

Vehicle Inspection Report

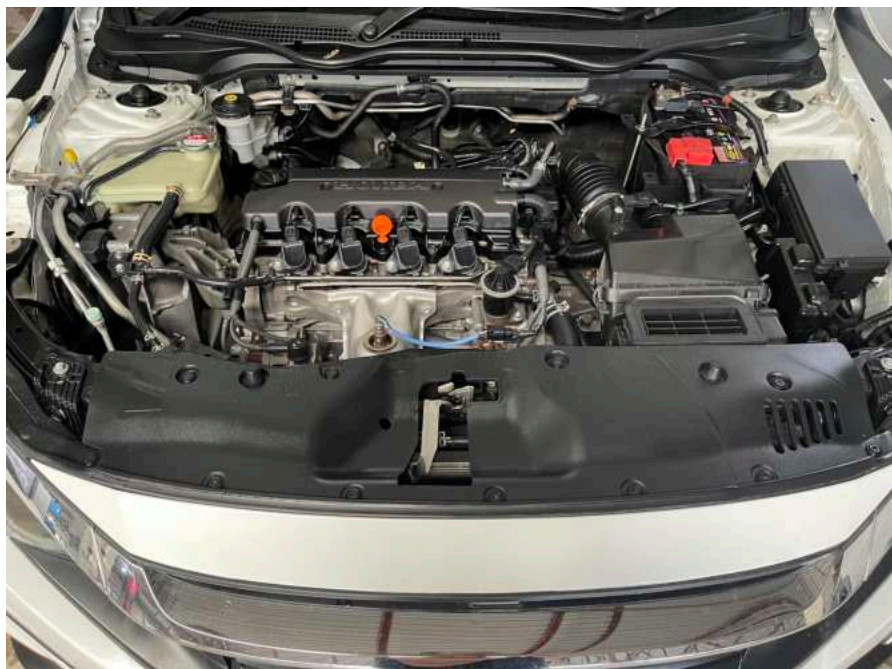
ภาพห้องเครื่อง

Voltage	12.37	V
Rating	400	CCA
Current	313	CCA
Internal resistance	8.94	mΩ
State of Charge	71	%
State of Health	61	%
Status	GOOD

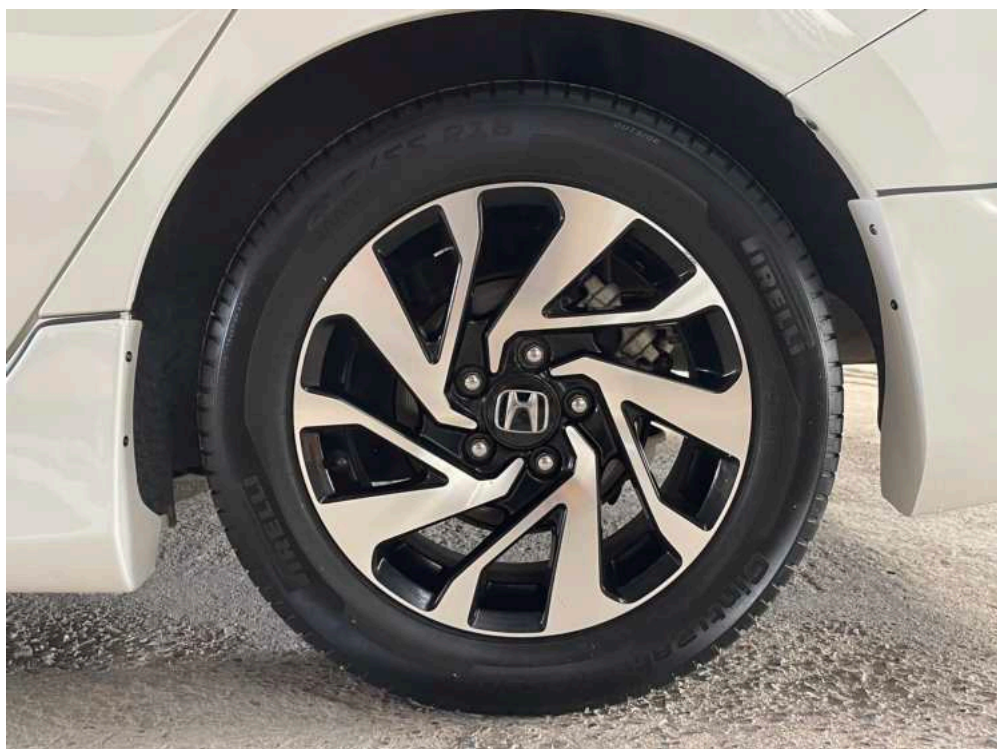
ขอบยาง ล้อ

10/23
