Vehicle Inspection Report

ยี่ห้อ/รุ่น (Brand/Model): HONDA CIVIC FC 1.8 AT	วันที่ตรวจสอบรถยนต์ (Date of Inspection): 16-07-63
หมายเลขตัวถัง (VIN): MRHFC6630HT105120	เลขคำขอบริการ (Job No.): I020/0023-16
หมายเลขเครื่องยนต์ (Engine No.): R18Z17006176	Vehicle Picture:  
ปีที่ผลิต (Build Date): 2017	
สีรถ (Color): ดำ	
ระยะการใช้งาน(Mileage): 94,784 กม.	
หมายเลขทะเบียน (No. Plate): 6กฏ 9713	
วันครบกำหนดชำระภาษี (Registration Expiry): 8 มิ.ย. 64	
ชื่อลูกค้า (Customer Name): : REGENT HOME CAR	
ที่อยู่(Address): ราชพฤกษ์	
โทรศัพท์ (Tel): 089-4588661	
สถานที่ตรวจสอบรถ (Inspection Place): REGENT HOME CAR

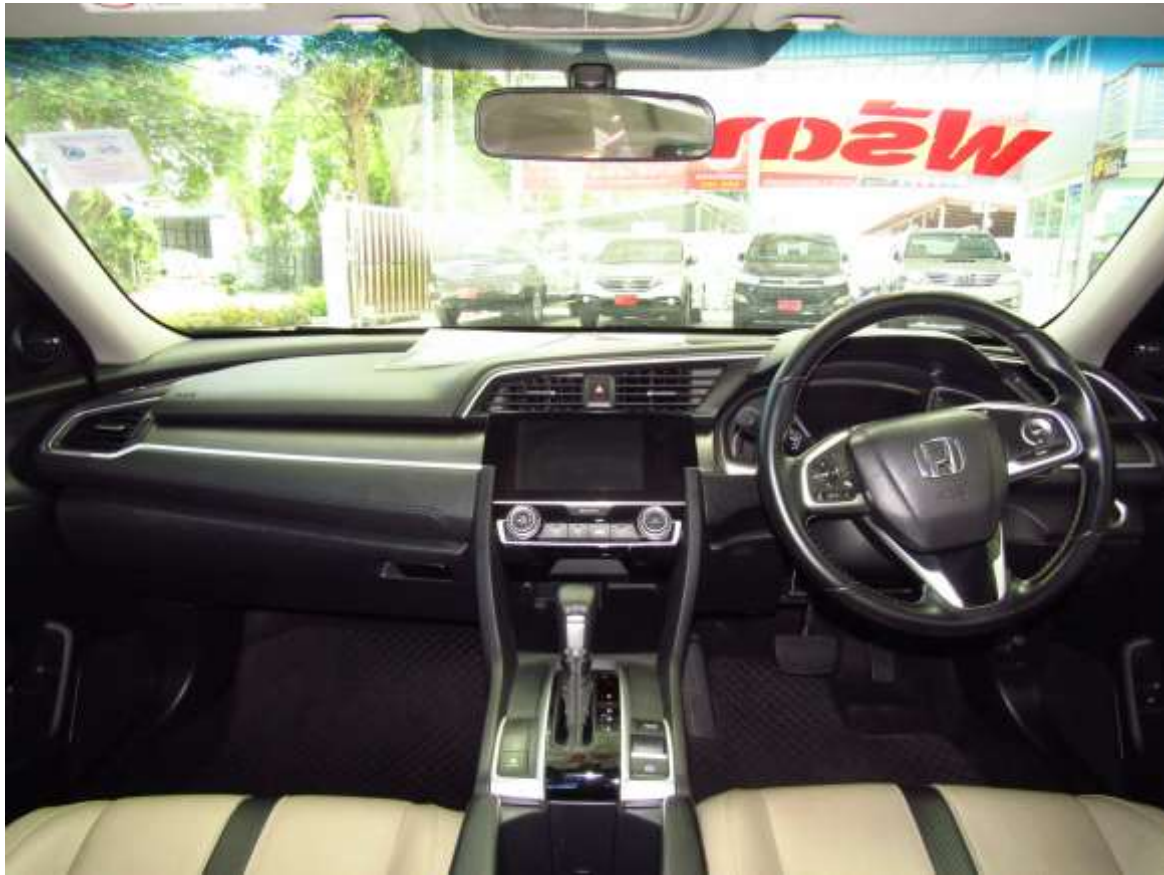
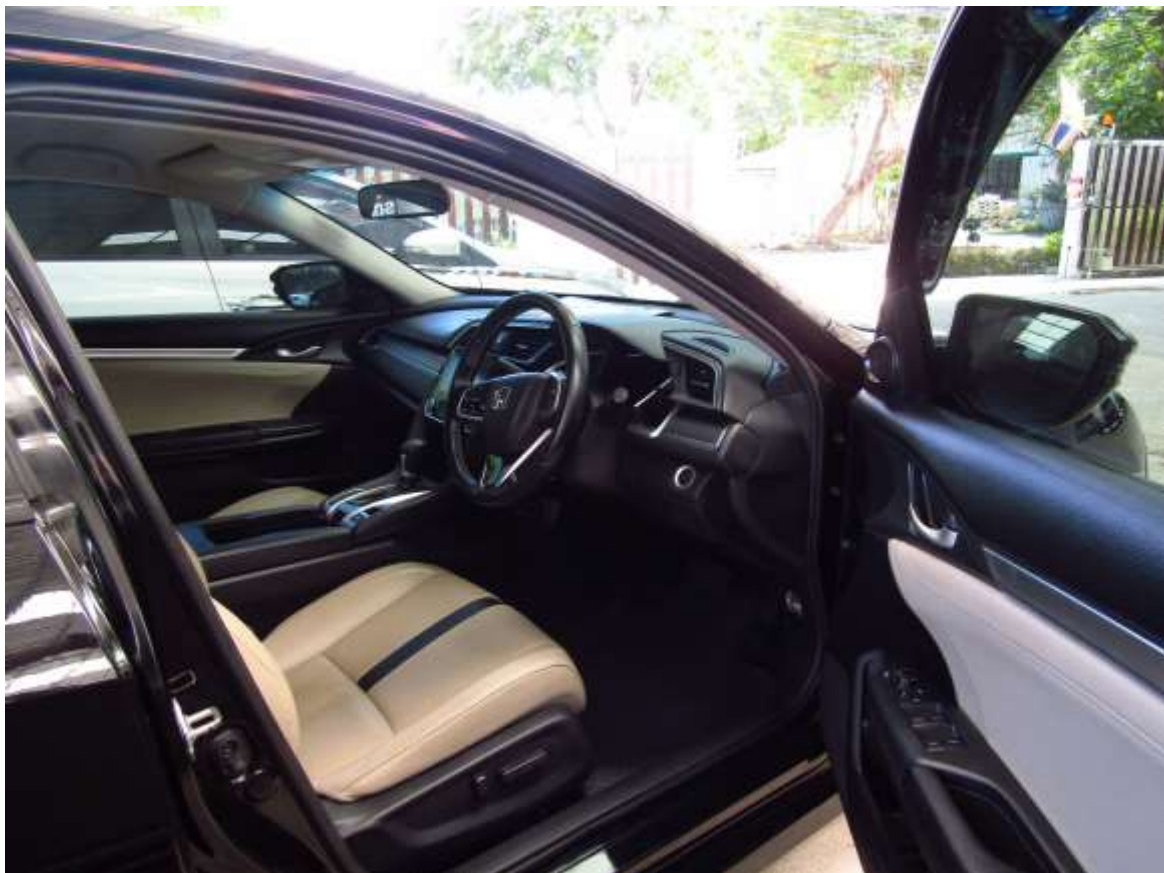
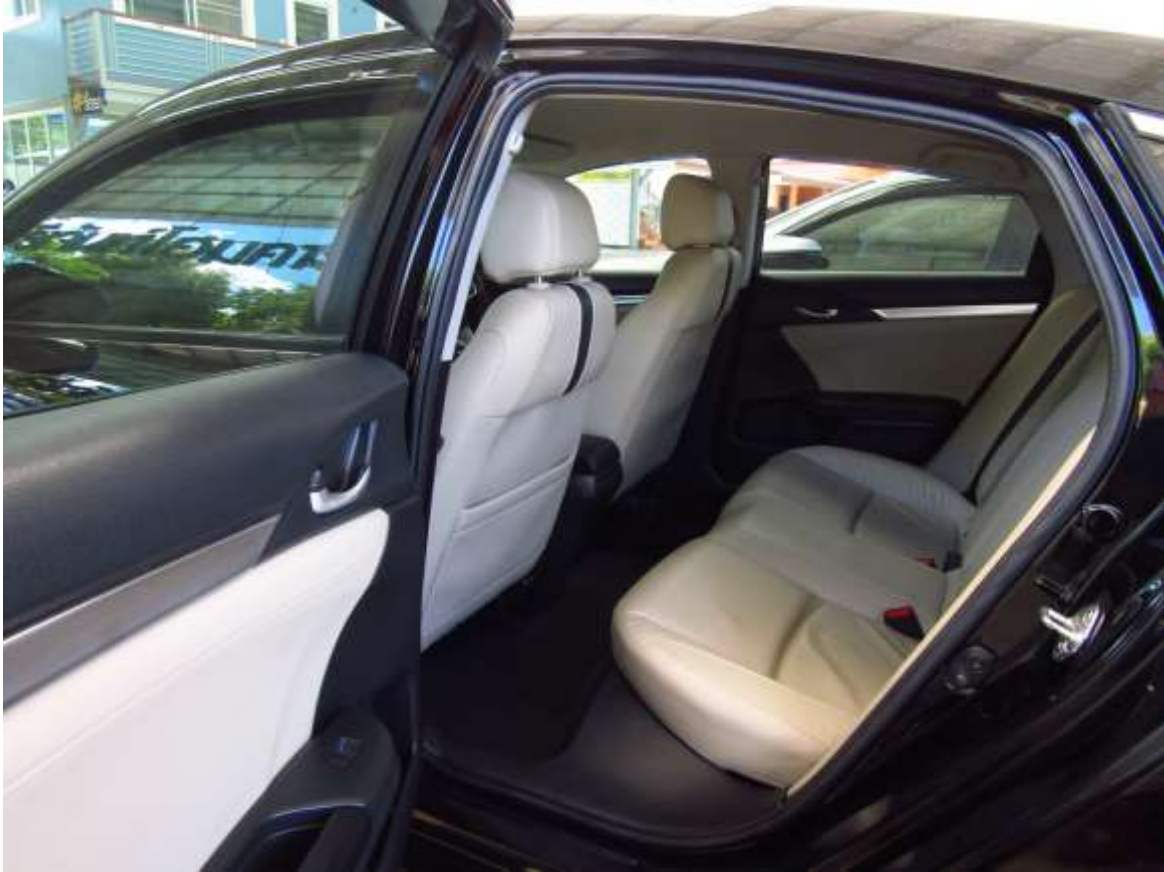
ภาพภายในด้านหน้า หลัง และ จุดบกพร่อง - Interior Visual Details (Front, Rear and/or Defect):

ที่นั่ง สภาพ Seat Appearance	สภาพตามอายุการใช้งาน
	การทำงาน การปรับ และการล็อค เบาะ Seat Adjust functional	ทำงานได้ดี
	สภาพ รางใต้เบาะ Seat slide adjust rail	สภาพตามอายุการใช้งาน
	เข็มขัดนิรภัย Seat Belts	สภาพตามอายุการใช้งาน
	อื่นๆเพิ่มเติม Others	N/A

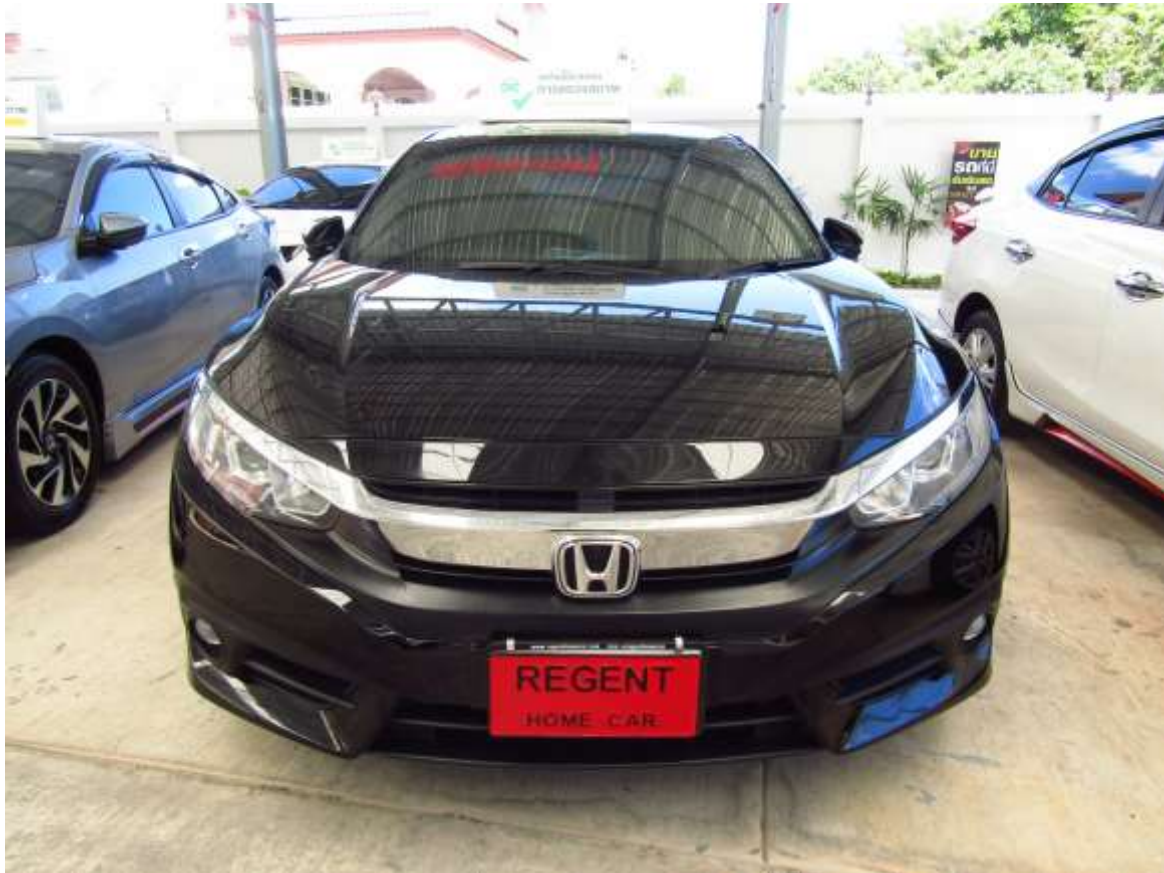
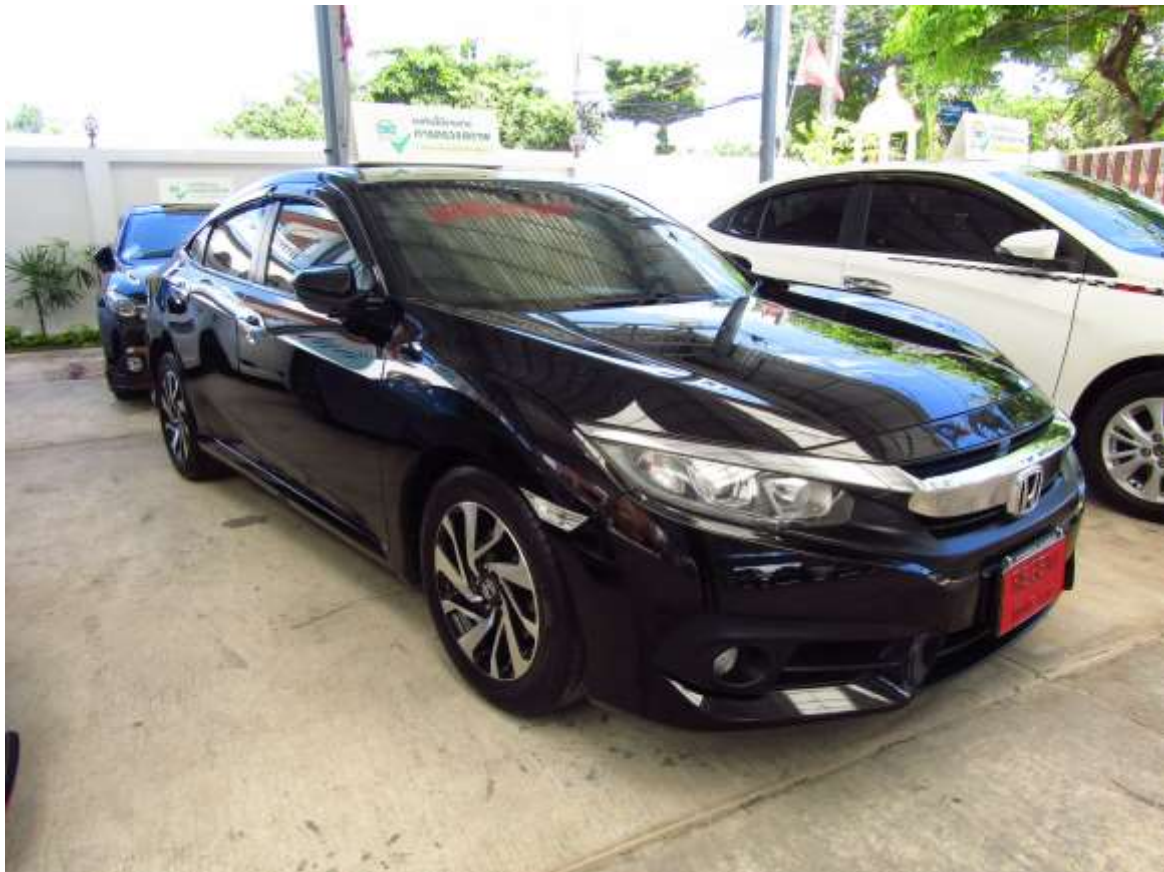
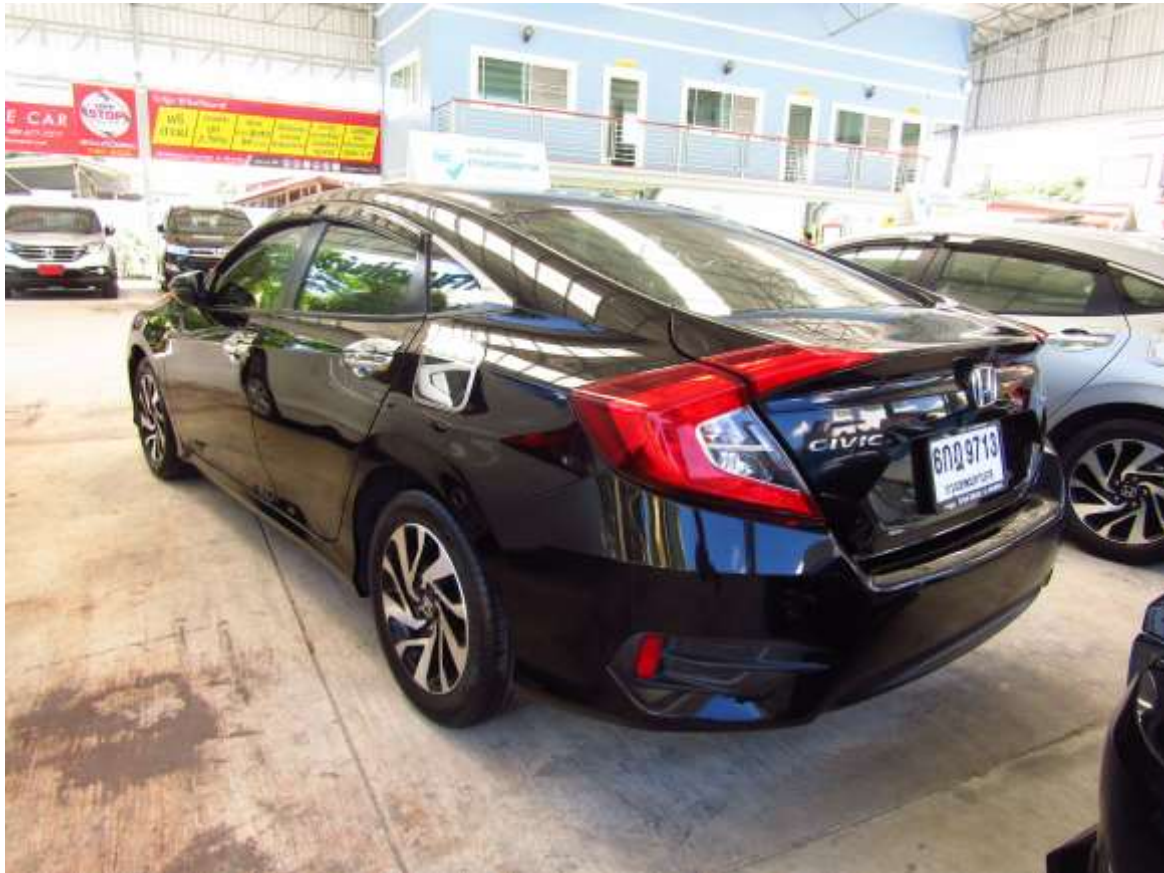
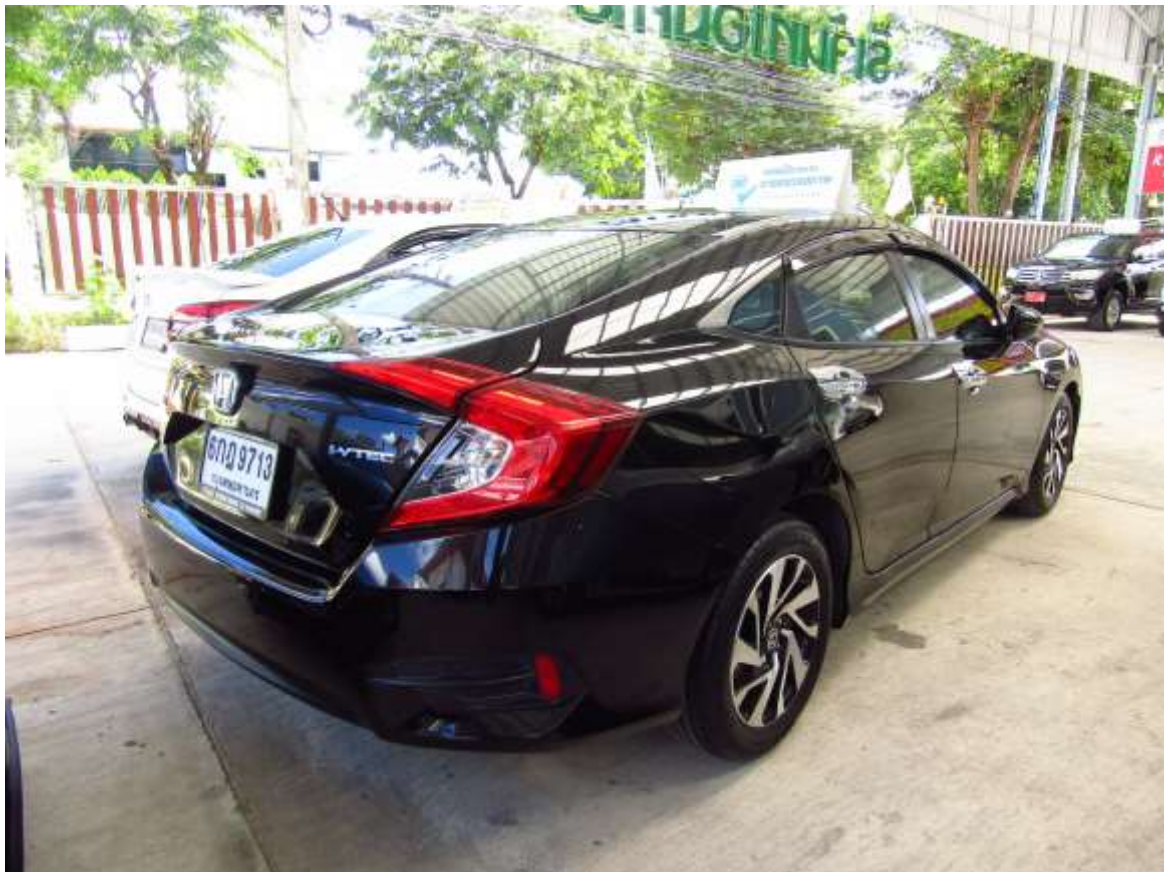
ภาพภายนอก - Exterior Visual Details:

กันชนหน้า Front Bumper	สภาพดี
 	คาน รับกันชนหน้า (ขวา) Front Side Member (Right) Appearance	สภาพดี
 	คาน รับกันชนหน้า (ซ้าย) Front Side Member (Left) Appearance	สภาพดี
 	ฝากระโปรงหน้ารถ Bonnet	สภาพดี
 	กระจกบังลมหน้า Windshield	สภาพดี
 	หลังคา Roof	สภาพดี
 	สภาพ และการทำงาน หลังคาชั้นรูป หลังคาเปิดประทุน Sunroof/Convertible functional and appearance	N/A
 	แก้มบังโคลนหน้าขวา Front Right Wing	สภาพดี
 	ประตูหน้าขวา Front Right Door	สภาพดี
 	ประตูหลังขวา Rear Right Door	สภาพดี
 	ประตูเลื่อนด้านขวา Sliding Right Door	N/A
 	แก้มบังโคลนหลังขวา Rear Right Wing	สภาพดี
 	บันไดขายน้าด้านขวา Right Rocker Panel	สภาพดี
 	แก้มบังโคลนหน้าซ้าย Front Right Wing	สภาพดี

ประตูหน้าซ้าย Front Left Door	สภาพดี
 	ประตูหลังซ้าย Rear Left Door	สภาพดี

ประตูเลื่อนด้านซ้าย Sliding Left Door	N/A
 	แก้มบังโคลนหลังซ้าย Rear Right Wing	สภาพดี
 	บันไดขายน้าด้านซ้าย Left Rocker Panel	สภาพดี
 	ประตูท้าย,ฝากระโปรงท้าย Rear Tail Gate	สภาพดี
 	กระจกบังลมหลัง Rear Screen	สภาพดี

กันชนหลัง Rear Bumper	สภาพดี
 	คาน รับกันชนหลัง (ขวา) Rear Side Member (Right) Appearance	สภาพดี
 	คาน รับกันชนหลัง (ซ้าย) Rear Side Member (Right) Appearance	สภาพดี
 	เสาโครงสร้าง A ขวา Right A-Pillar	สภาพดี
 	เสาโครงสร้าง B ขวา Right B-Pillar	สภาพดี
 	เสาโครงสร้าง C ขวา Right C-Pillar	สภาพดี
 	เสาโครงสร้าง D ขวา Right D-Pillar	N/A
 	เสาโครงสร้าง A ซ้าย Left A-Pillar	สภาพดี
 	เสาโครงสร้าง B ซ้าย Left B-Pillar	สภาพดี

เสาคโครงสร้าง C ซ้าย Left C-Pillar	สภาพดี
	เสาคโครงสร้าง D ซ้าย Left D-Pillar	N/A
	ระบบบังคับเลี้ยว Steering Components	สภาพดี
	อื่นๆเพิ่มเติม Others	N/A

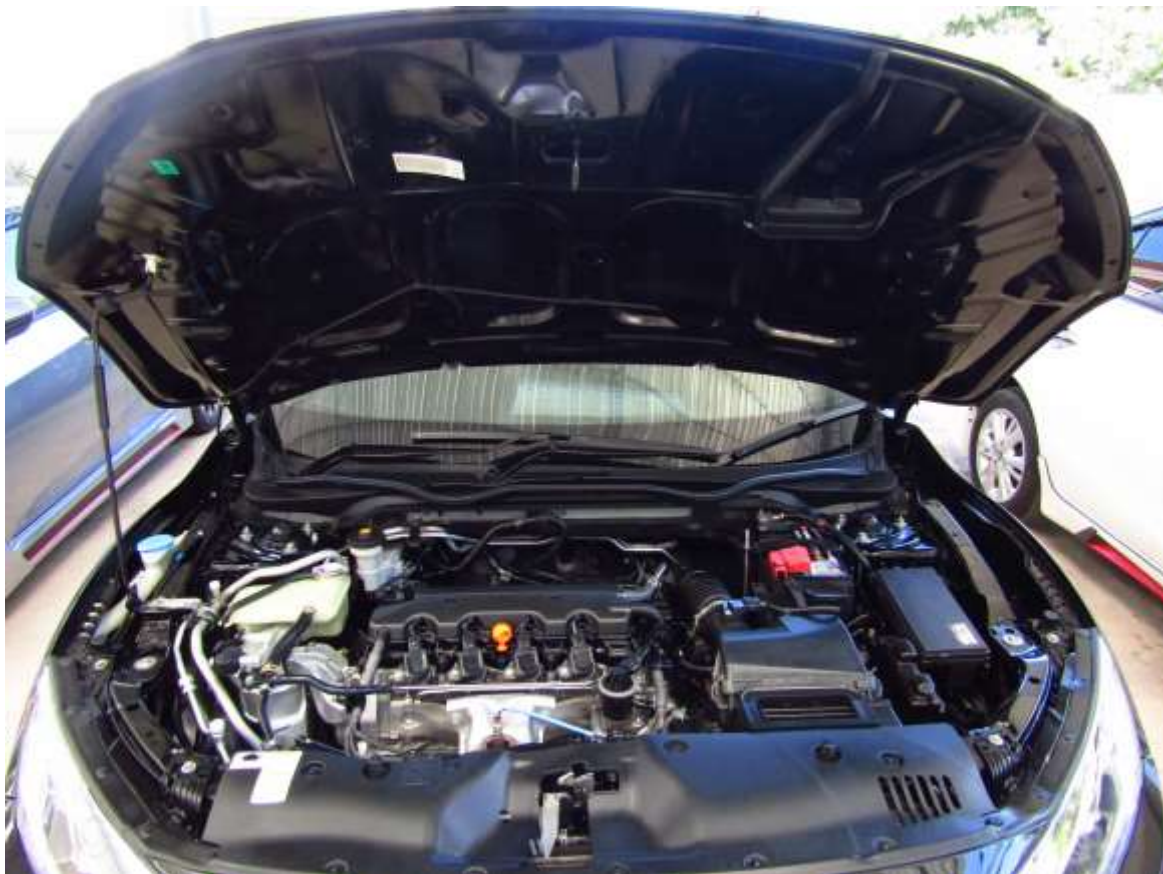
ภาพห้องเครื่อง - Engine Bay Visual Details:

การทดสอบ แบตเตอรี่ Battery Test	Battery Test		Charging System Test at 2000 rpm	
	Voltage	12.82	V	Voltage	13.39 V
	Rating	420	CCA	Status	Normal
	Current	520	CCA	Start System Test	
	Internal resistance	5.20	mΩ	Start Voltage	9.25 V
	State of Charge	100	%	Status	Normal
	State of Health	100	%	Max. Load Test at 2000 rpm	
	Status	Great		Max. Load	13.20 V
	Test Date	16.07.63		Voltage	
				Status	Normal
