เลขคำขอบริการ (Job No.) :: I022/0030-6

Mar 21, 2022

MITSUBISHI XPANDER 1.5 GT WAGON

Vehicle Inspection Report

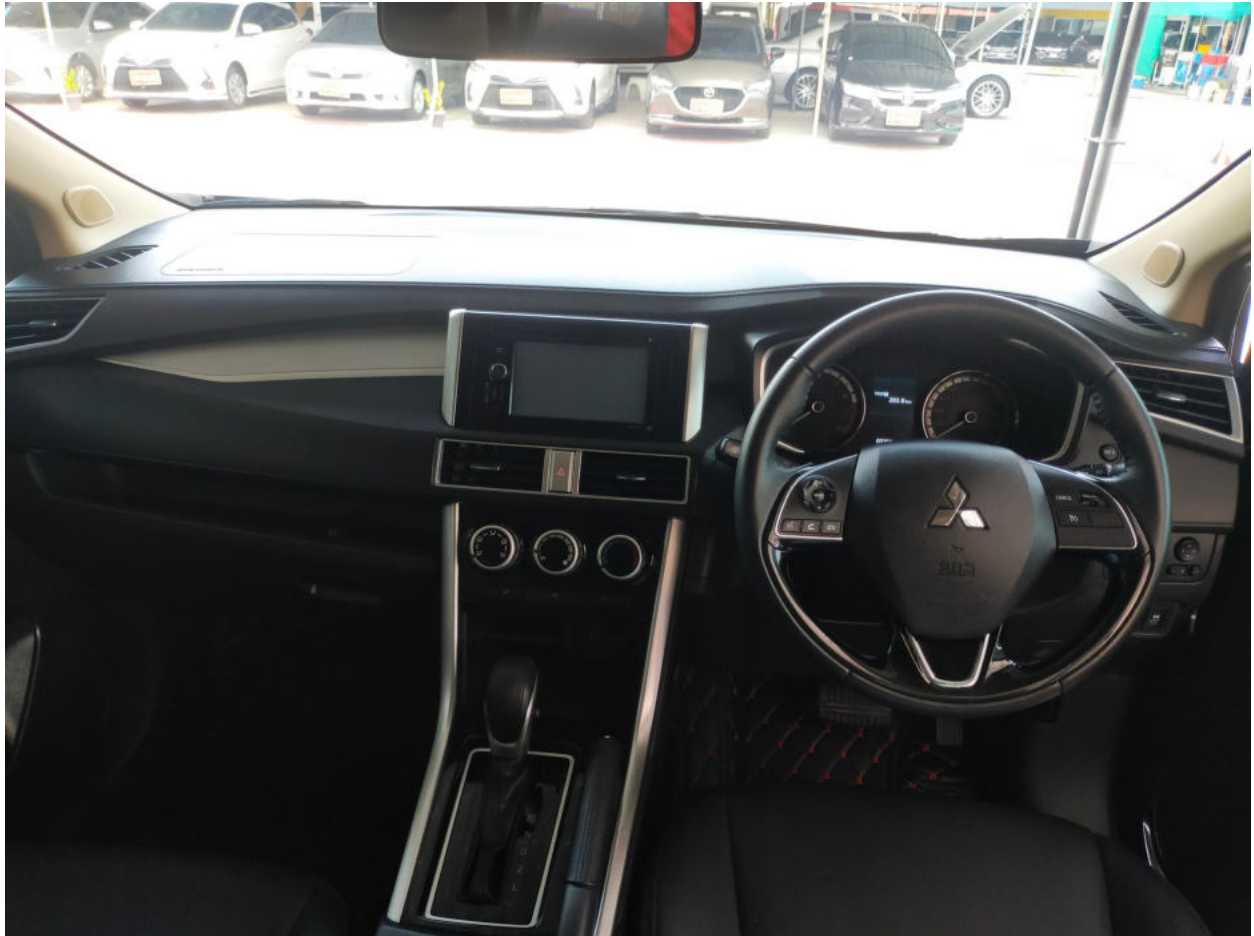
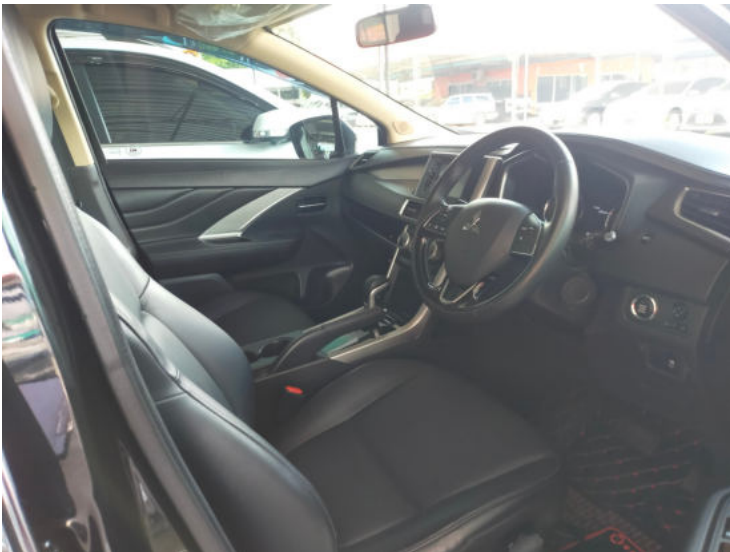
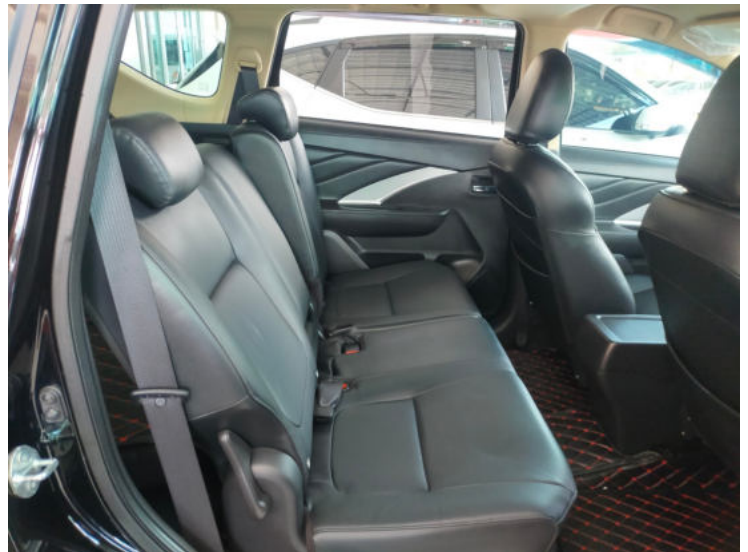
ภาพภายใน

รถสภาพดี โครงสร้างไม่เคยมีอุบัติเหตุ ไม่เคยจมน้ำและไฟไหม้

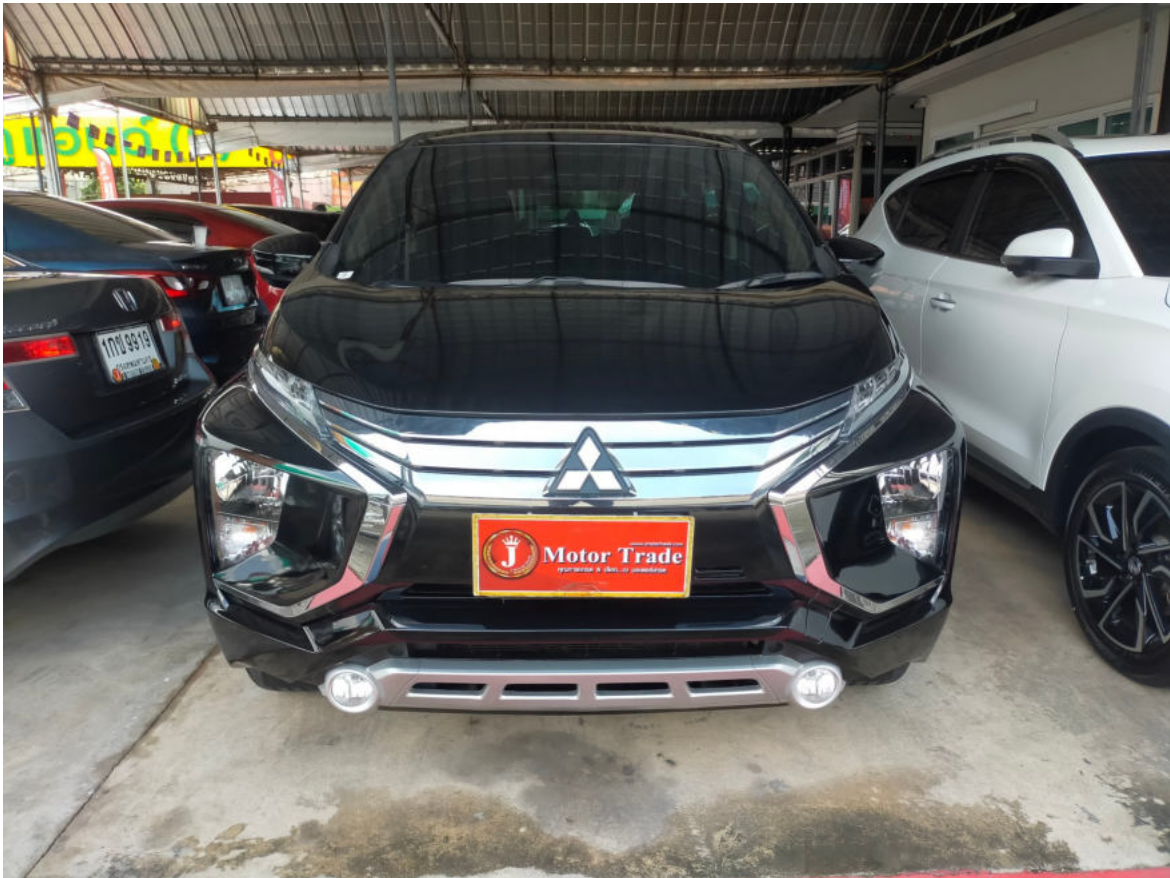
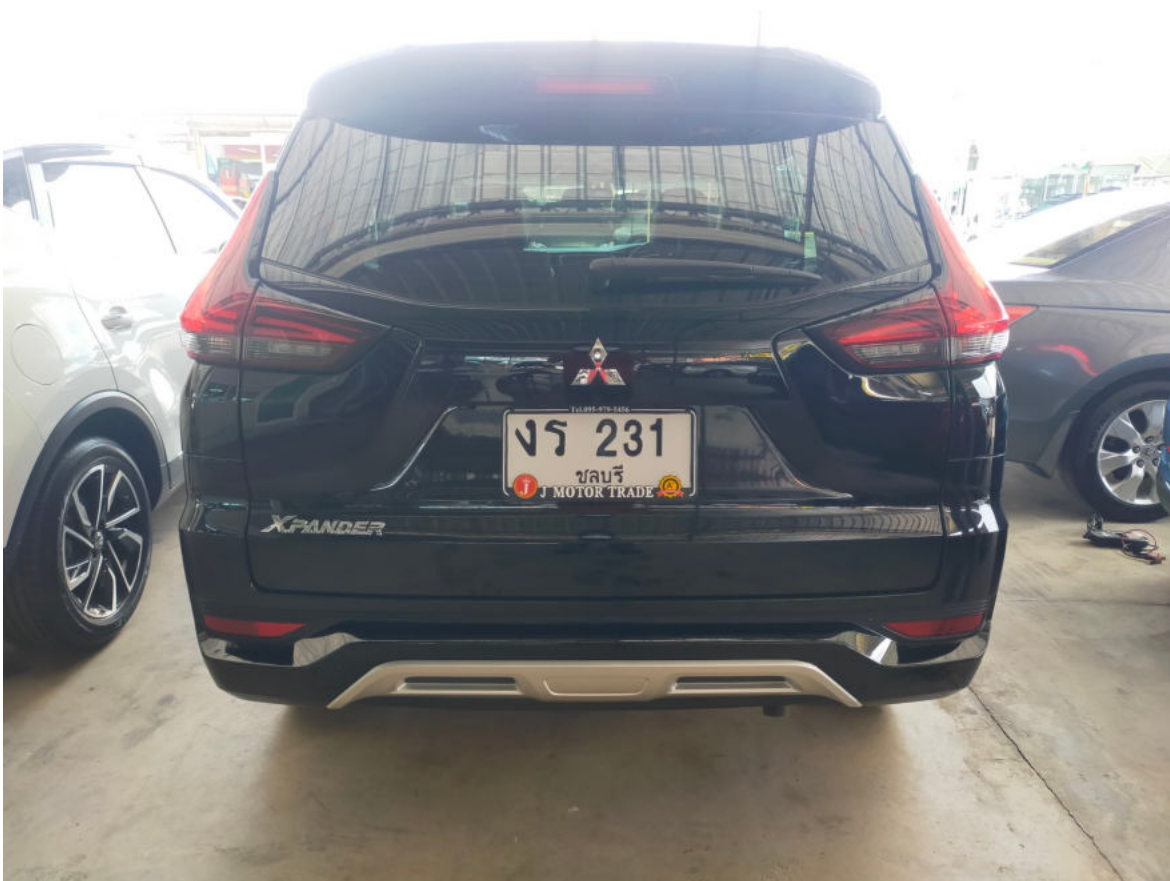
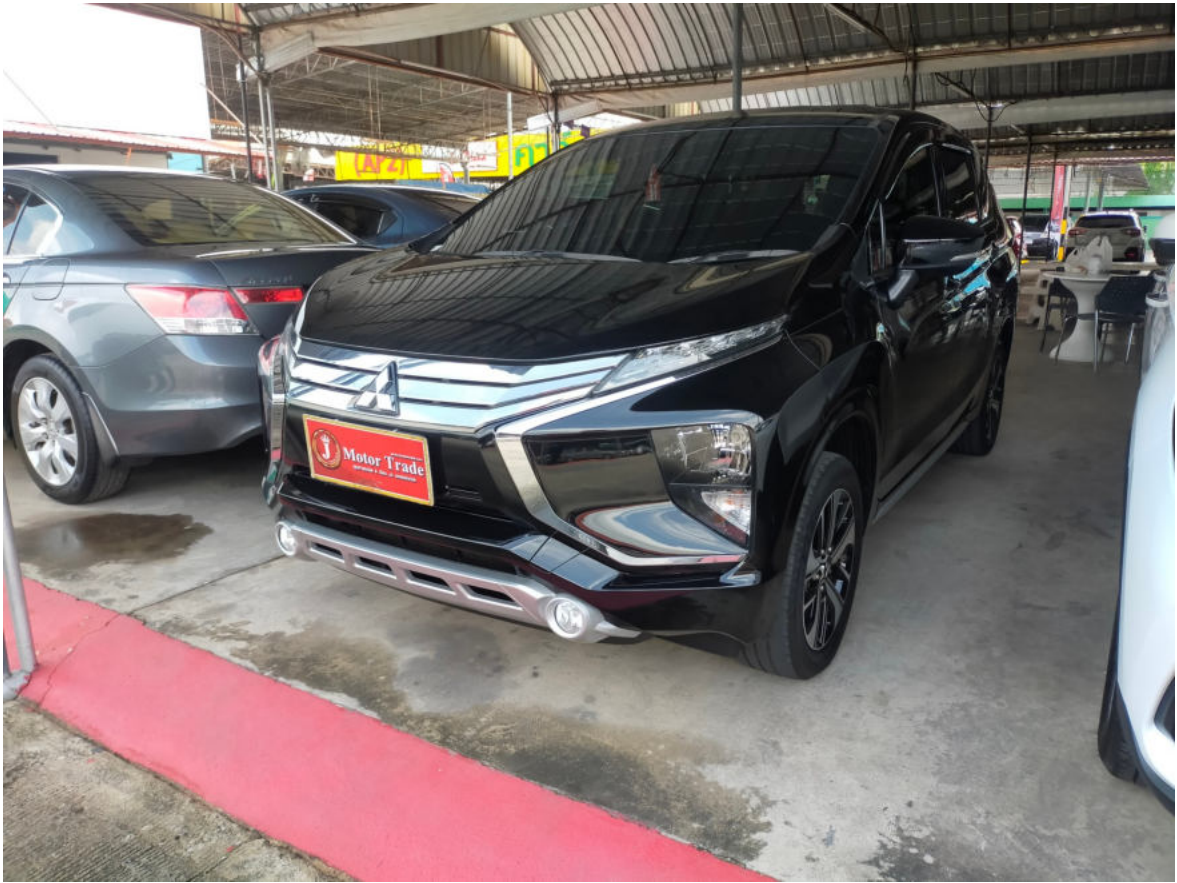
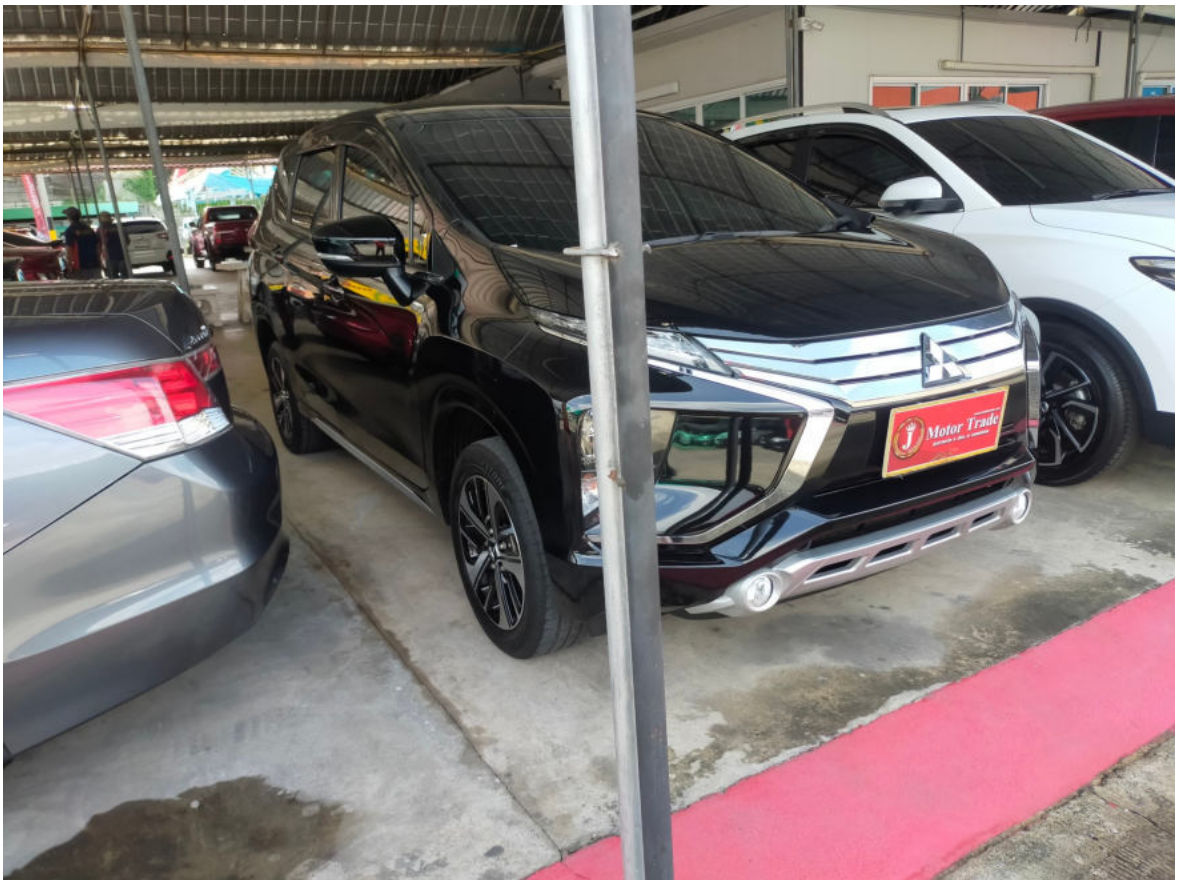
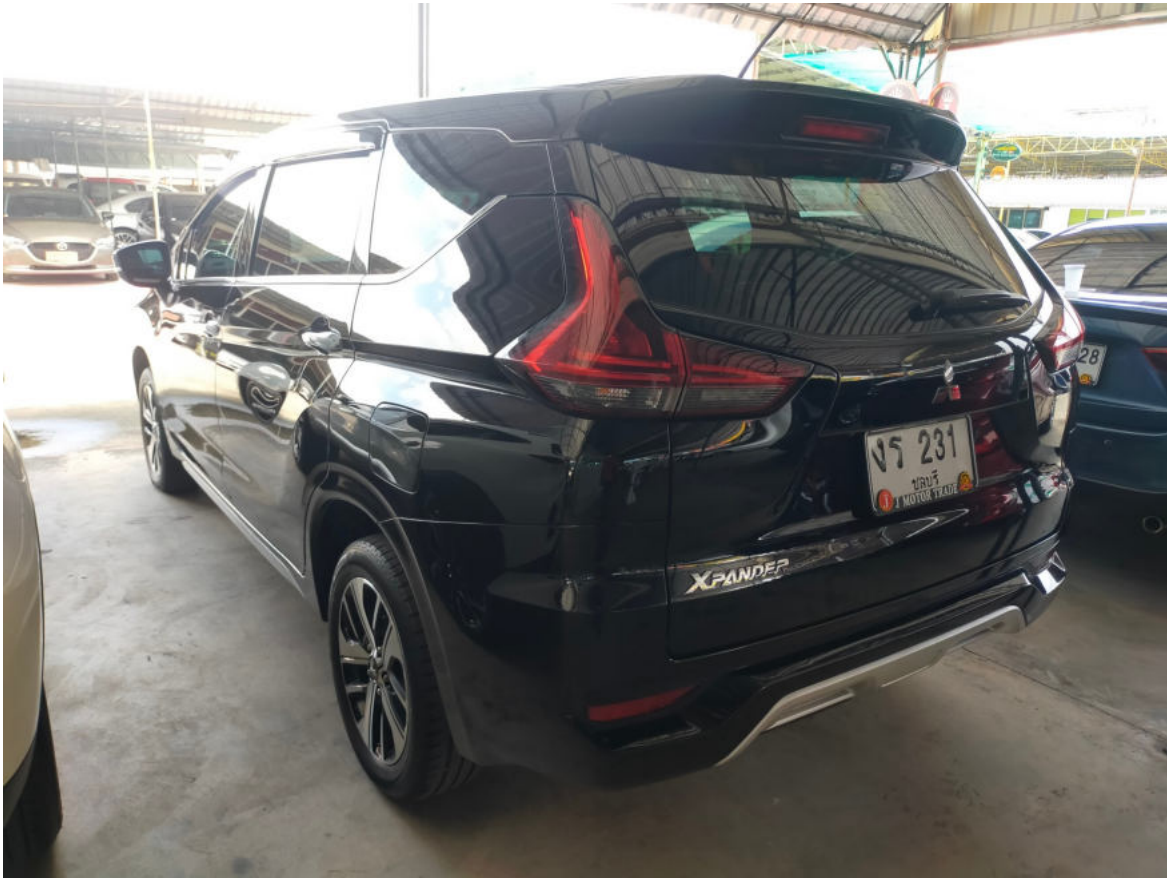
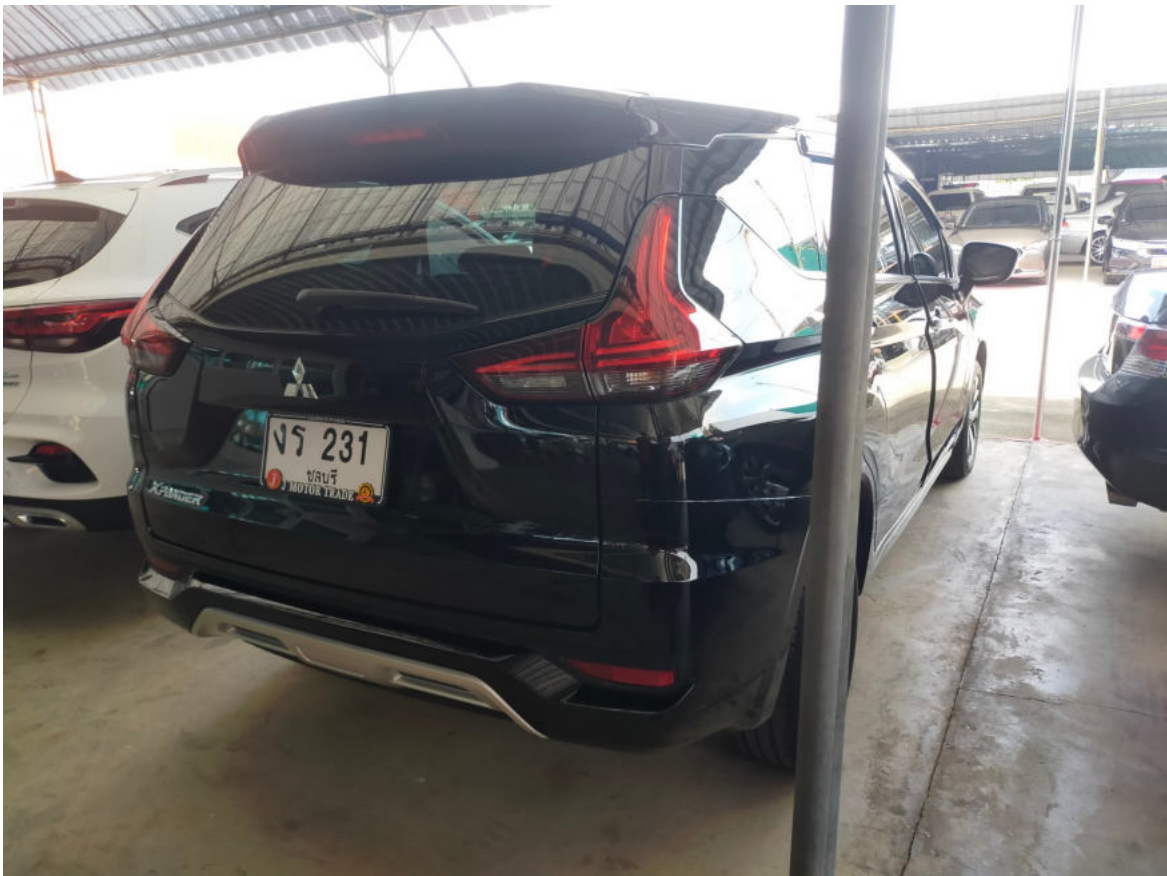
ภาพภายนอก

รถสภาพดี โครงสร้างไม่เคยมีอุบัติเหตุ ไม่เคยจมน้ำและไฟไหม้
