Vehicle Inspection Report

สรุปผลการตรวจสอบ (Inspection Summary)

ยี่ห้อ/รุ่น (Brand/Model): BMW 218I ACTIVE TOURER RHD 1.5 AT	วันที่ตรวจสอบรถยนต์ (Date of Inspection): 30-10-63
หมายเลขตัวถัง (VIN): WBA2A32090V458253	เลขคำขอบริการ (Job No.): I020/0045-4
หมายเลขเครื่องยนต์ (Engine No.): 33589310	Vehicle Picture:  
ปีที่ผลิต (Build Date): 2015	
สีรถ (Color): น้ำเงิน	
ระยะการใช้งาน (Mileage): 145,813 กม.	
หมายเลขทะเบียน (No. Plate): 1กบ 6800	
วันครบกำหนดชำระภาษี (Registration Expiry): 23 ก.พ. 64	
ชื่อลูกค้า (Customer Name): BB Smart Car 1(ท่าพระ-มโหสถวรรค์)	
ที่อยู่ (Address): ท่าพระ	
โทรศัพท์ (Tel):	
สถานที่ตรวจสอบรถ (Inspection Place): BB Smart Car 1(ท่าพระ-มโหสถวรรค์)

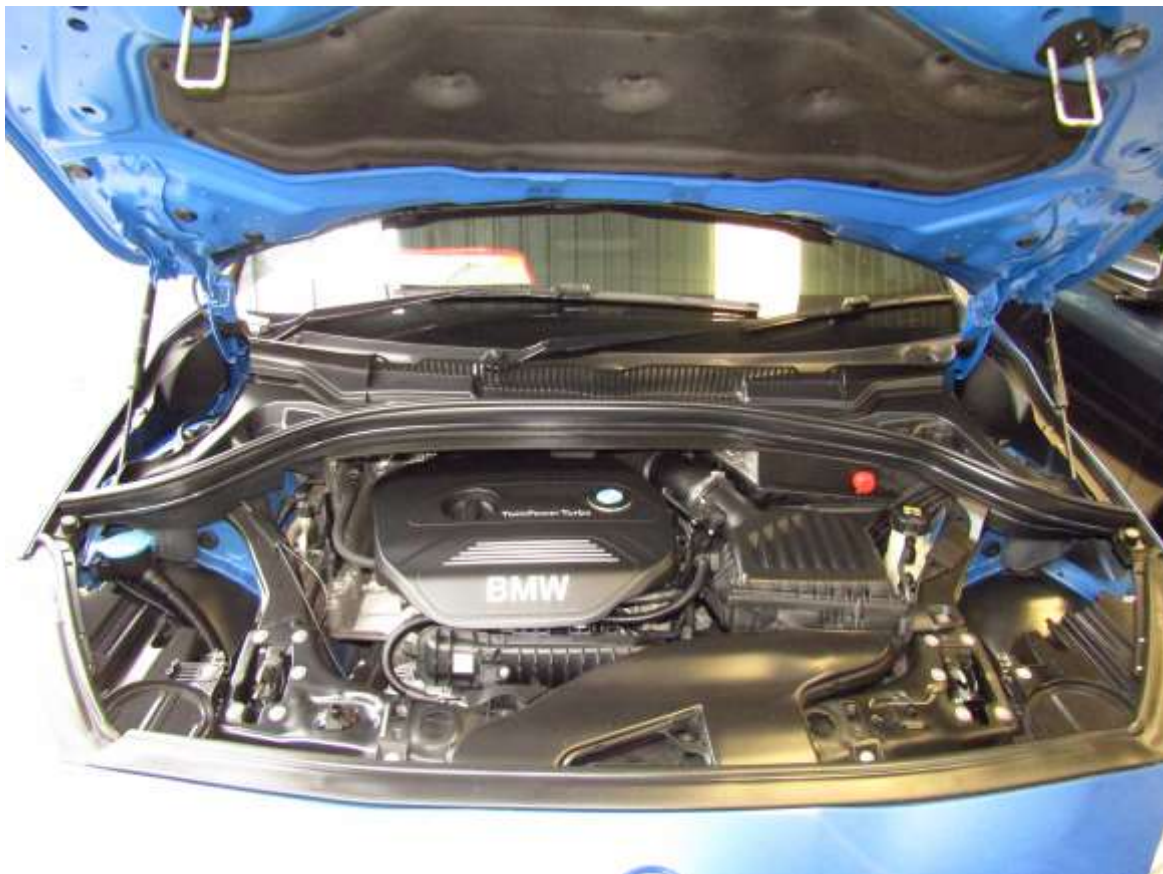
ภาพห้องเครื่อง - Engine Bay Visual Details:

การทดสอบ แบตเตอรี่	Battery Test		Charging System Test at 2000 rpm		
	Battery Test	Voltage	12.67	V	Voltage	14.24 V
		Rating	850	CCA	Status	Normal
		Current	687	CCA	Start System Test	
		Internal resistance	10.44	mΩ	Start Voltage	8.88 V
		State of Charge	100	%	Status	Normal
		State of Health	100	%	Max. Load Test at 2000 rpm	
		Status	Great		Max. Load	14.12 V
		Test Date	03.11.63		Voltage	
					Status	Normal
