## Vehicle Inspection Report

ยี่ห้อ/รุ่น (Brand/Model): MERCEDES BENZ C350e HIBRID	วันที่ตรวจสอบรถยนต์(Date of Inspection): 13/11/63
หมายเลขตัวถัง (VIN): WDD2050476L036675	เลขคำขอบริการ (Job No.): I020/0036-13
หมายเลขเครื่องยนต์ (Engine No.): 27492031411218	<p>Vehicle Picture:</p>  
ปีที่ผลิต (Build Date): 2018	
สีรถ (Color): ดำ	
ระยะการใช้งาน(Mileage): 18,817 กม.	
หมายเลขทะเบียน (No. Plate): 7 กศ 7326	
วันครบกำหนดชำระภาษี (Registration Expiry): 3 ก.ย. 64	
ชื่อลูกค้า(Customer Name) : สิทธิ ออโต้	
ที่อยู่(Address): ถ.กาญจนาภิเษก	
โทรศัพท์ (Tel): 092-891-5554	
สถานที่ตรวจสอบรถ (Inspection Place):ถ.กาญจนาภิเษก

ข้อคิดเห็นทั่วไป (General Comments):รถสภาพดี โครงสร้างไม่เคยมีอุบัติเหตุ ไม่เคยจมน้ำและไฟไหม้

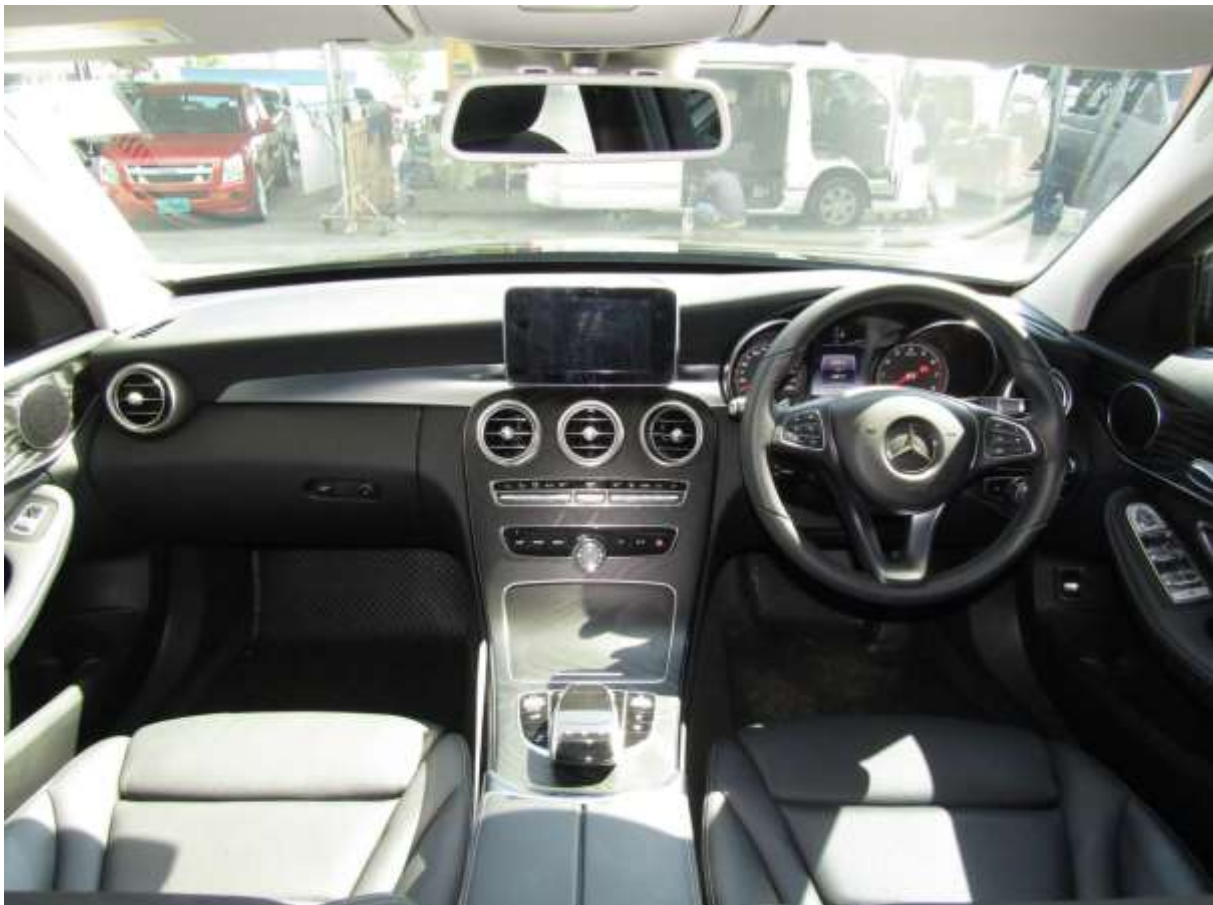
## ภาพภายในด้านหน้า หลัง และ จุดบกพร่อง - Interior Visual Details (Front, Rear and/or Defect):

ที่นั่ง สภาพ Seat Appearance	สภาพดีตามอายุการใช้งาน
	การทำงาน การปรับ และการล็อคเบาะ Seat Adjust functional	ทำงานได้ดี
	สภาพ รางได้เบาะ Seat slide adjust rail	สภาพดีตามอายุการใช้งาน
	เข็มขัดนิรภัย Seat Belts	สภาพดีตามอายุการใช้งาน

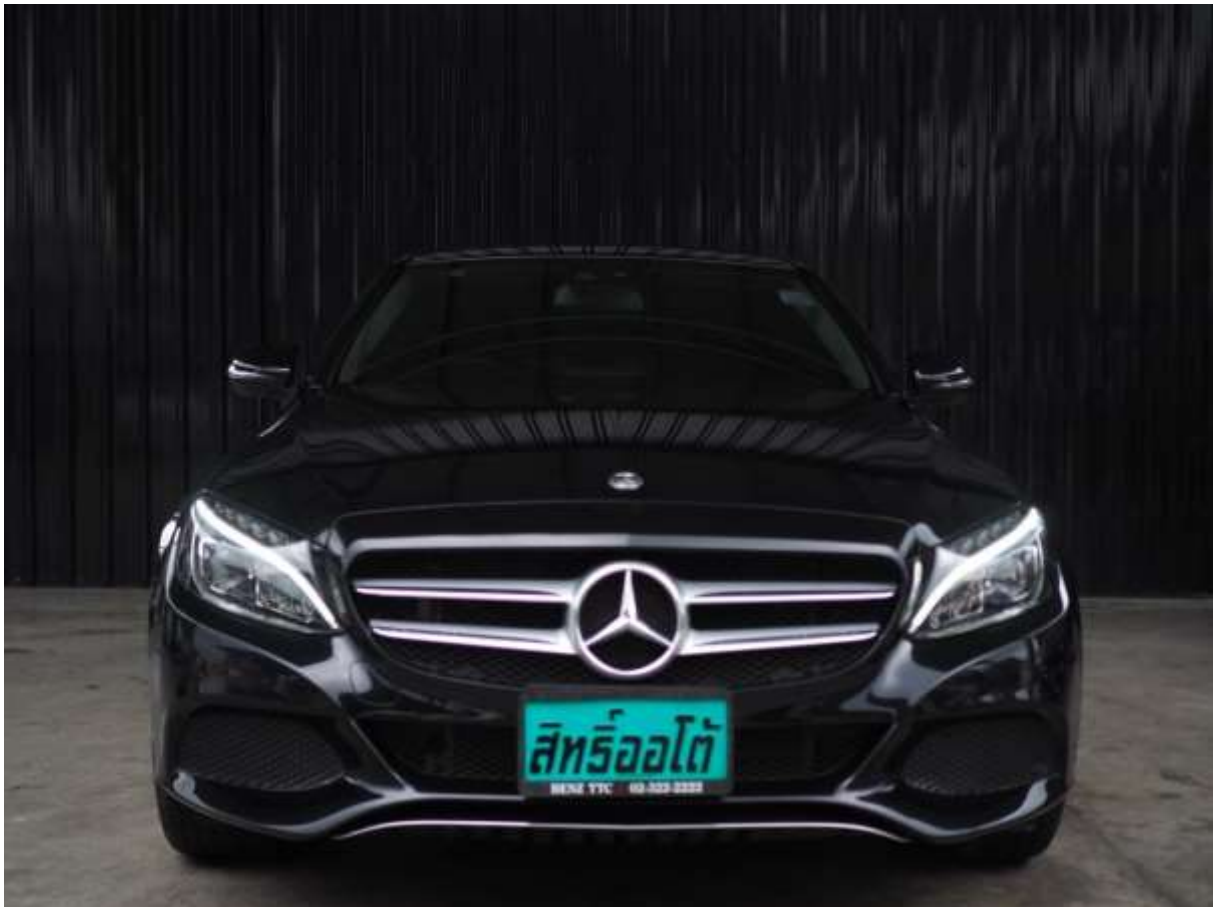
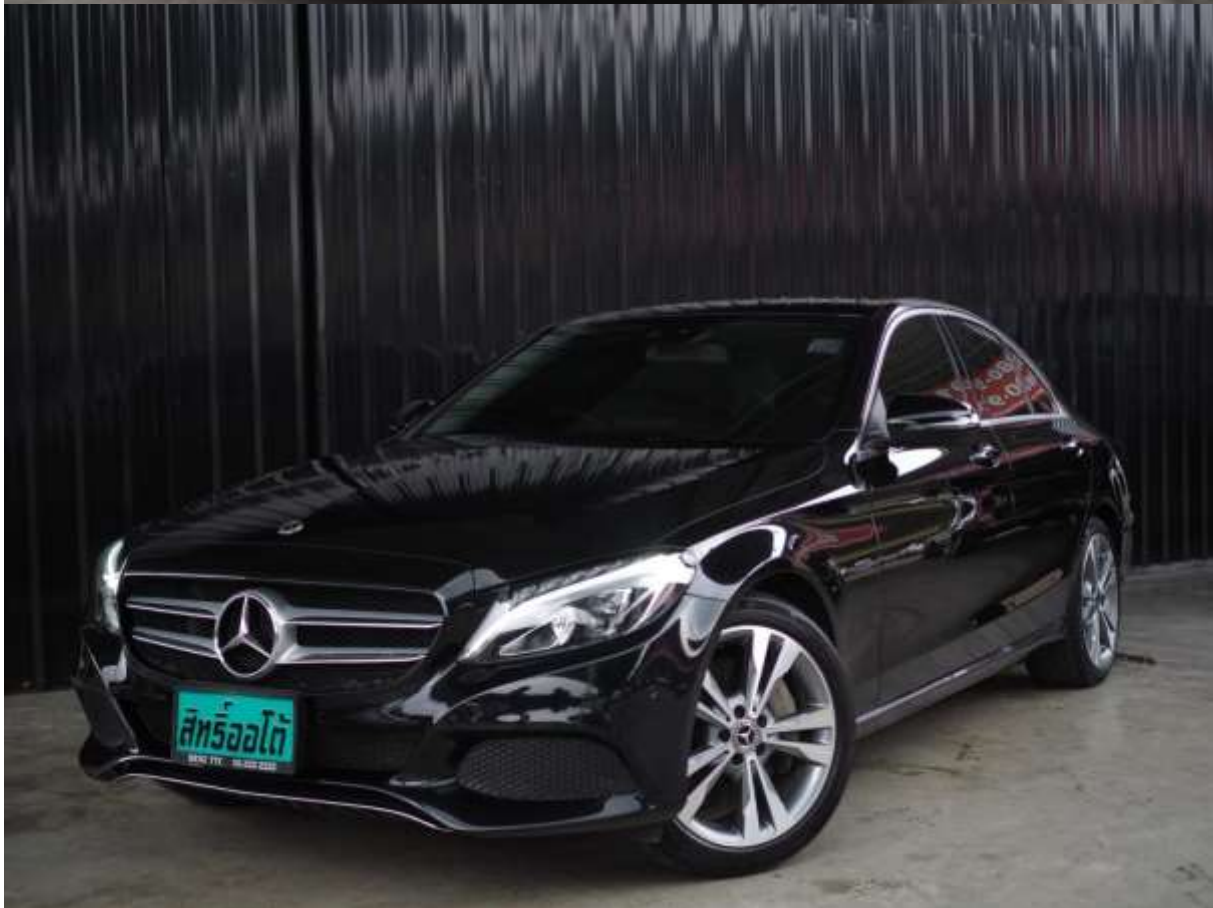
ภาพภายนอก - Exterior Visual Details:

กันชนหน้า Front Bumper	สภาพดี
	คาน รั้งกันชนหน้า (ขวา) Front Side Member (Right) Appearance	สภาพดี
	คาน รั้งกันชนหน้า (ซ้าย) Front Side Member (Left) Appearance	สภาพดี
	ฝากระโปรงหน้ารถ Bonnet	สภาพดี
	กระจกบังลมหน้า Windshield	สภาพดี
	หลังคา Roof	สภาพดี
	สภาพ และการทำงาน หลังคาชั้นรูป หลังคาเปิดประทุน Sunroof/Convertible functional and appearance	N/A
	ประตูหน้าขวา Front Right Door	สภาพดี
	ประตูหลังขวา Rear Right Door	สภาพดี
	ประตูเลื่อนด้านขวา Sliding Right Door	N/A
	บันไดขายน้าด้านขวา Right Rocker Panel	สภาพดี
	ประตูหน้าซ้าย Front Left Door	สภาพดี
	ประตูหลังซ้าย Rear Left Door	สภาพดี
	ประตูเลื่อนด้านซ้าย Sliding Left Door	N/A

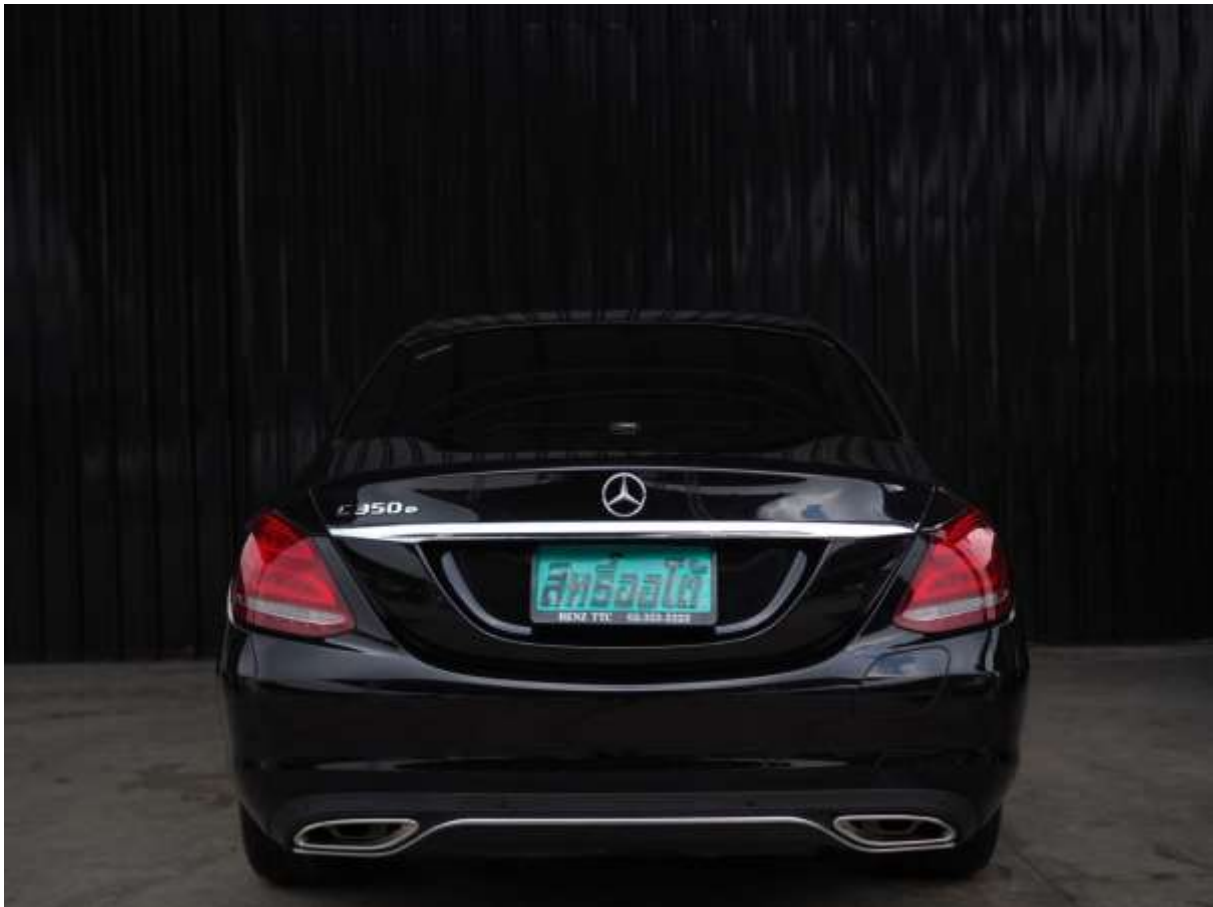
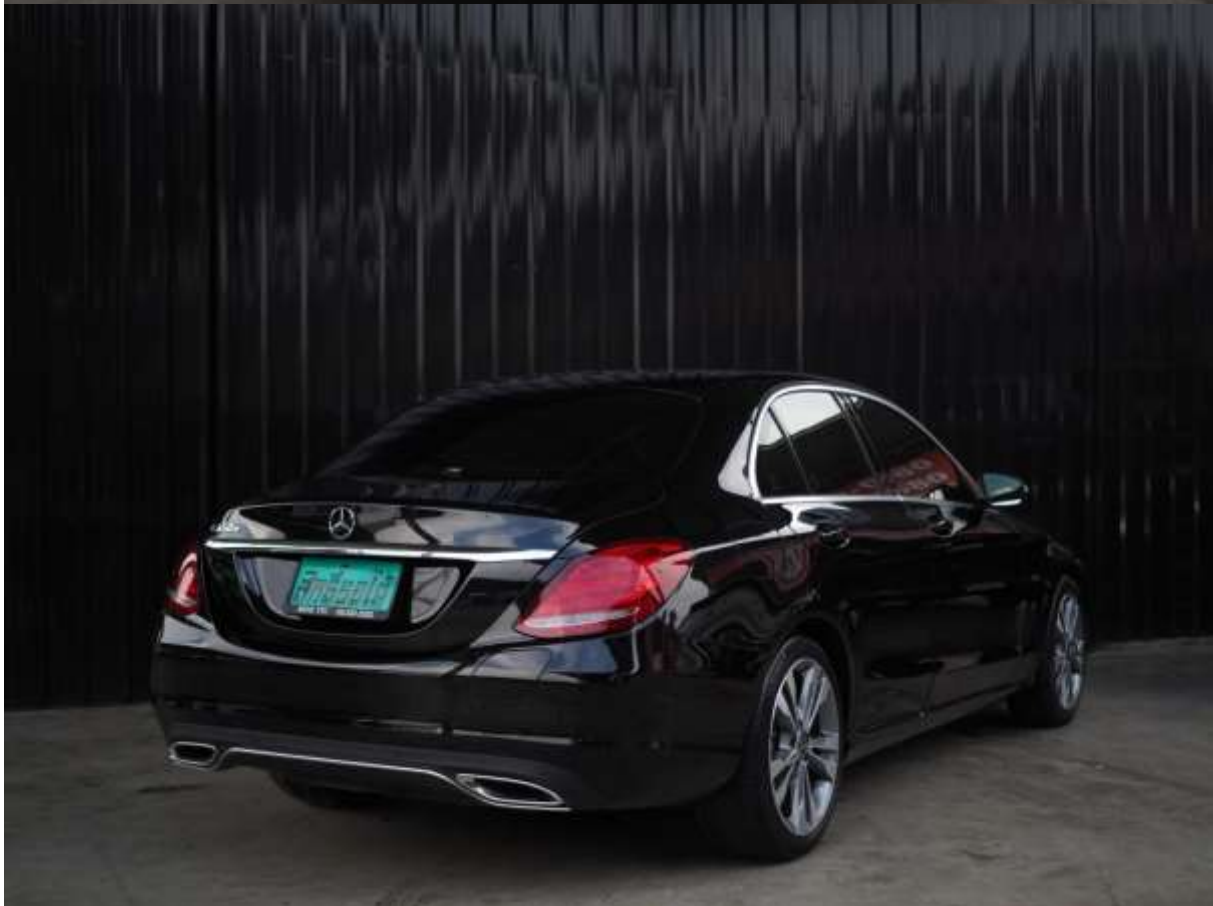
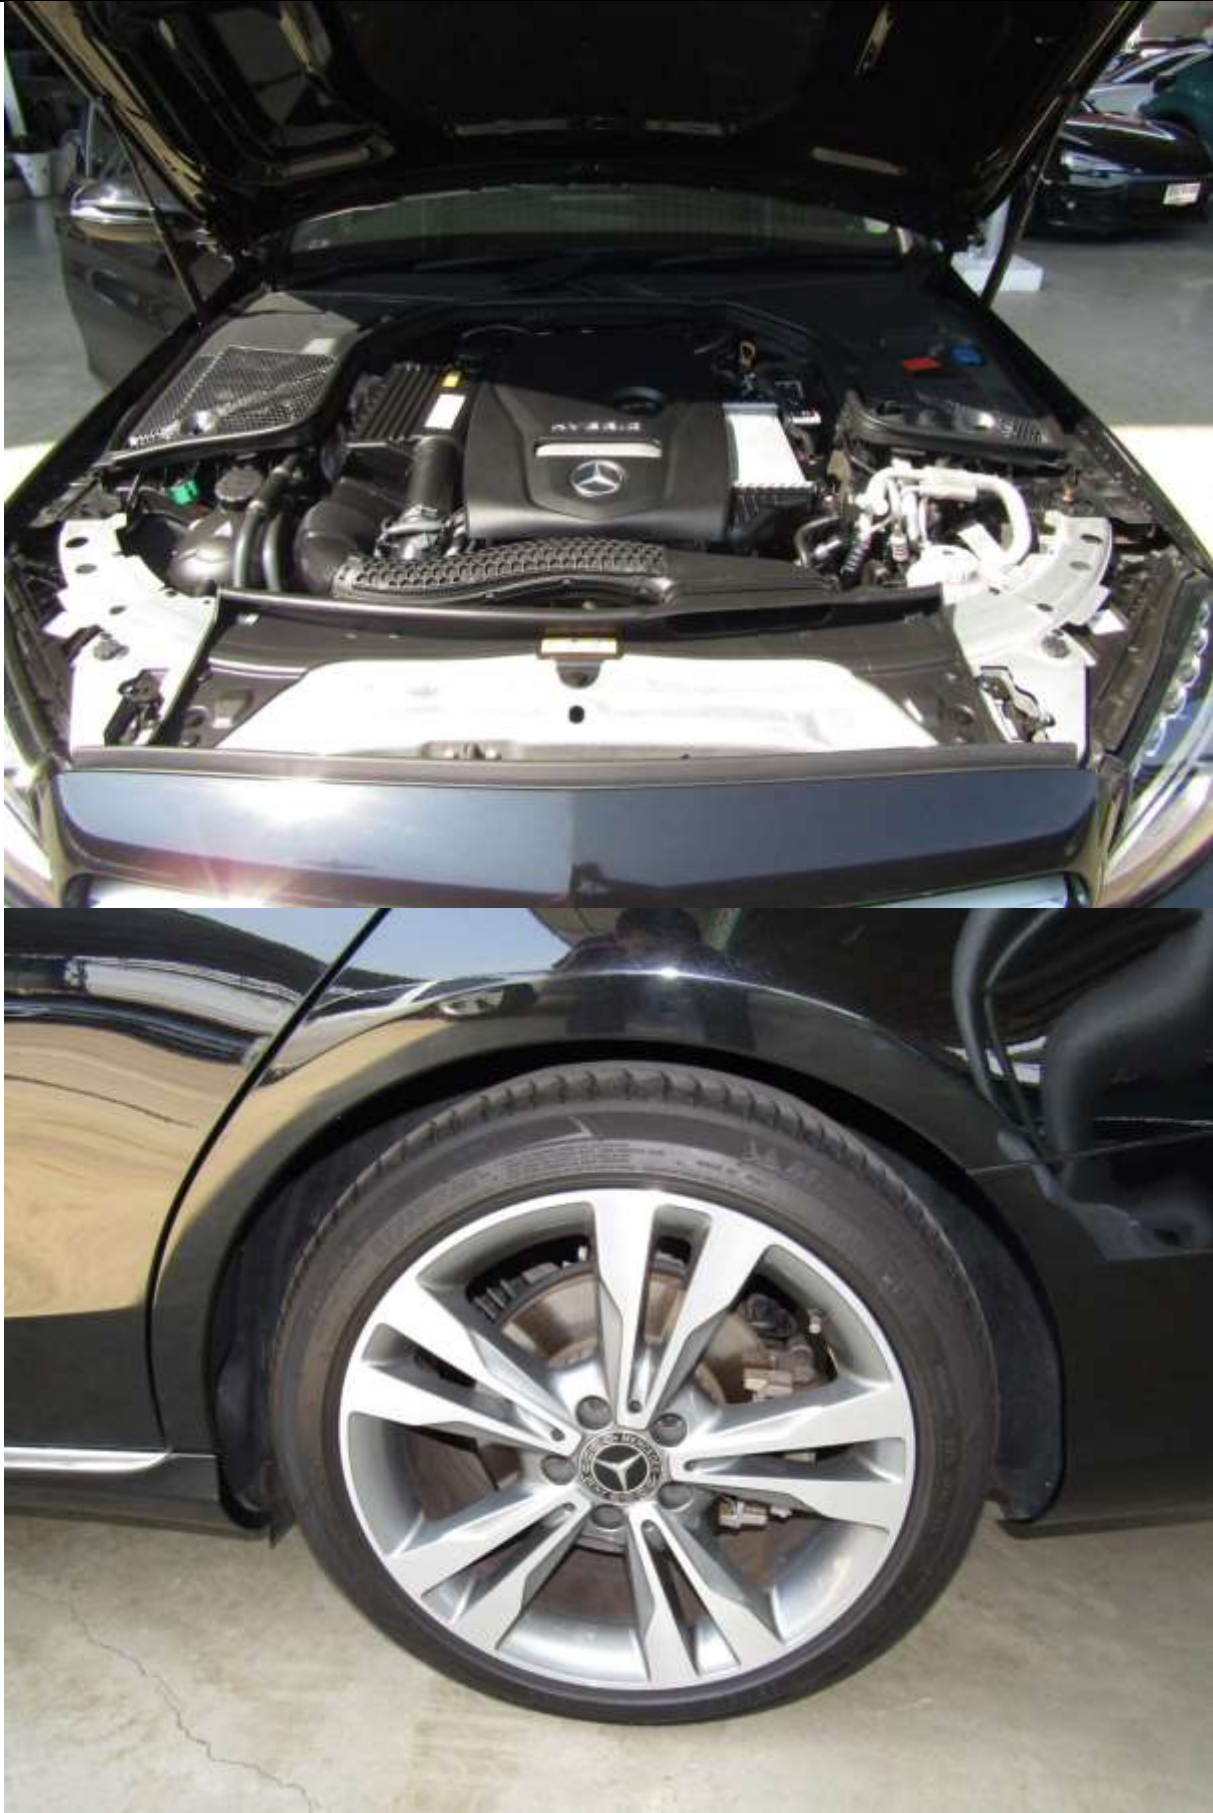
ภาพภายนอก - Exterior Visual Details:

บันไดซ้ายน้ำด้านซ้าย Left Rocker Panel	สภาพดี
	ประตูท้าย,ฝากระโปรงท้าย Rear Tail Gate	สภาพดี
	กระจกบังลมหลัง Rear Screen	สภาพดี
	กันชนหลัง Rear Bumper	สภาพดี
	คาน รับกันชนหลัง (ขวา) Rear Side Member (Right) Appearance	สภาพดี
	คาน รับกันชนหลัง (ซ้าย) Rear Side Member (Right) Appearance	สภาพดี
	เสาโครงสร้าง A ขวา Right A-Pillar	สภาพดี
	เสาโครงสร้าง B ขวา Right B-Pillar	สภาพดี
	เสาโครงสร้าง C ขวา Right C-Pillar	สภาพดี
	เสาโครงสร้าง D ขวา Right D-Pillar	N/A
	เสาโครงสร้าง A ซ้าย Left A-Pillar	สภาพดี
	เสาโครงสร้าง B ซ้าย Left B-Pillar	สภาพดี
	เสาโครงสร้าง C ซ้าย Left C-Pillar	สภาพดี
	เสาโครงสร้าง D ซ้าย Left D-Pillar	N/A
	ระบบบังคับเลี้ยว Steering Components	สภาพดีตามอายุการใช้งาน
