I024/0123-7

Mazda BT-50 PRO 2.2 DOUBLE CAB Hi-Racer

**INSPECTION**  
BY ONE2CAR

# Vehicle Inspection Report

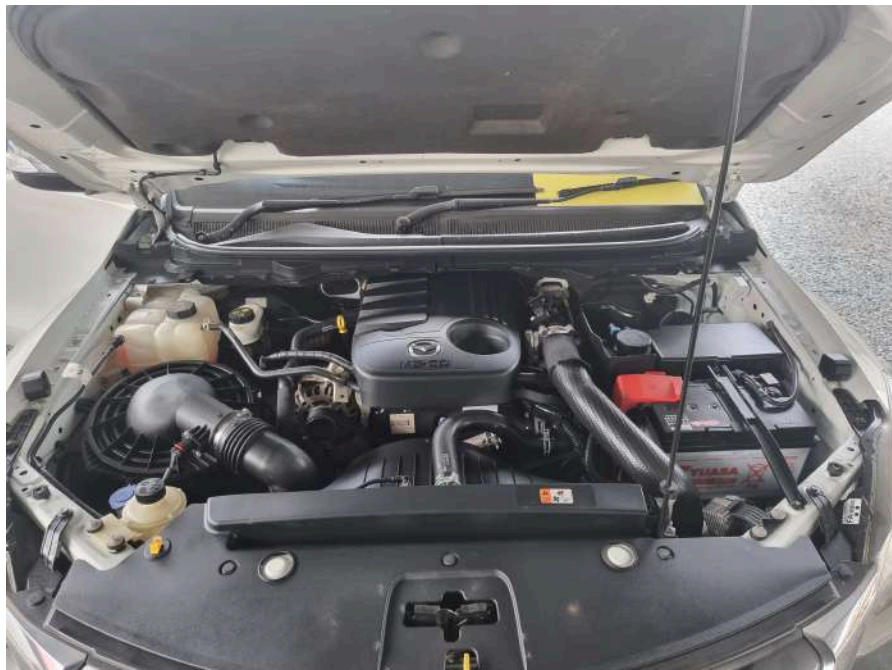
ภาพห้องเครื่อง

การทดสอบ แบตเตอรี่ Battery Test

Voltage	11.95	V
Rating	500	CCA
Current	26	CCA
Internal resistance	103.42	mΩ
State of Charge	15	%
State of Health	8	%
Status	REPLACE

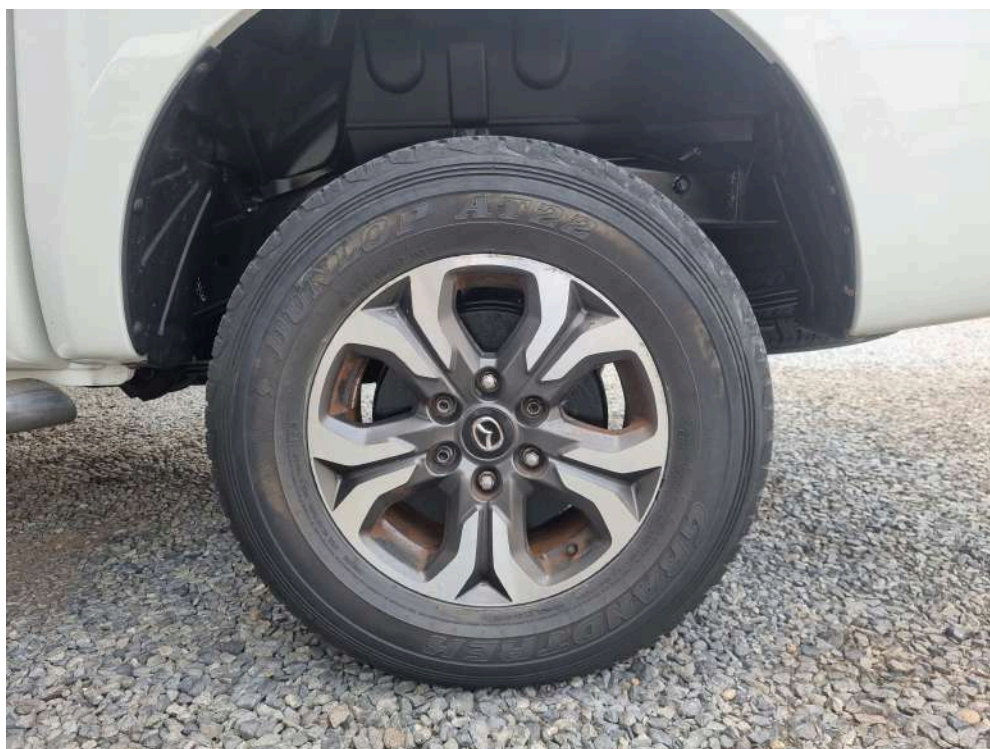
### ขอบยาง ล้อ

06/18
