1024/0026-2

Nissan NP 300 Navara 2.5 KING CAB E

INSPECTION
BY ONE2CAR

Vehicle Inspection Report

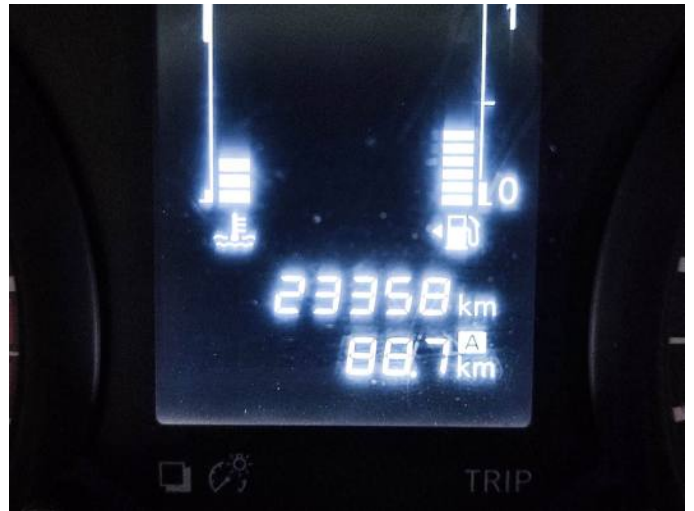
รูปเลขไมล์ (Mileage Picture) : ▾

23358

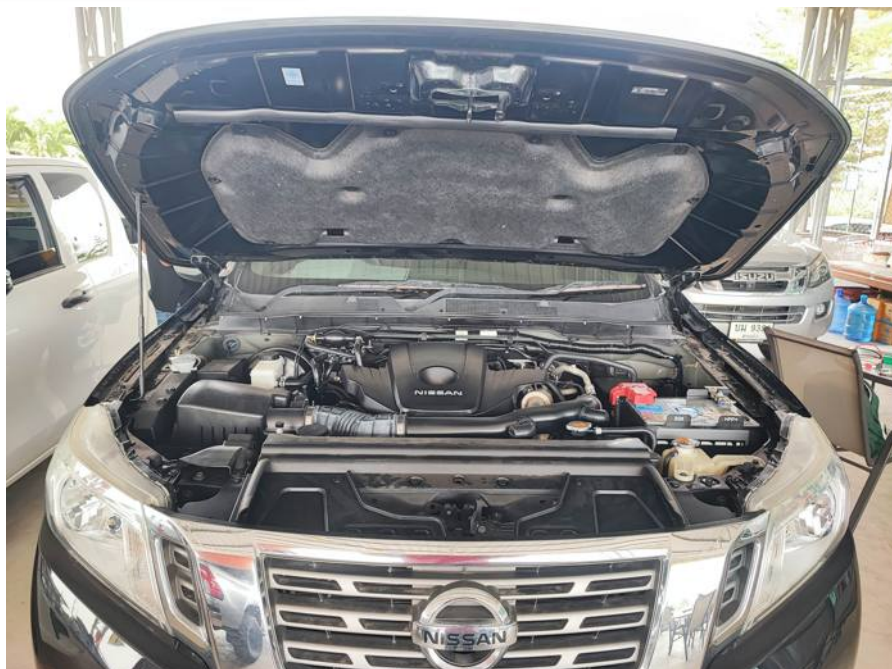
ภาพห้องเครื่อง

Voltage	12.37	V
Rating	640	CCA
Current	507	CCA
Internal resistance	5.51	mΩ
State of Charge	57	%
State of Health	63	%
Status	GOOD

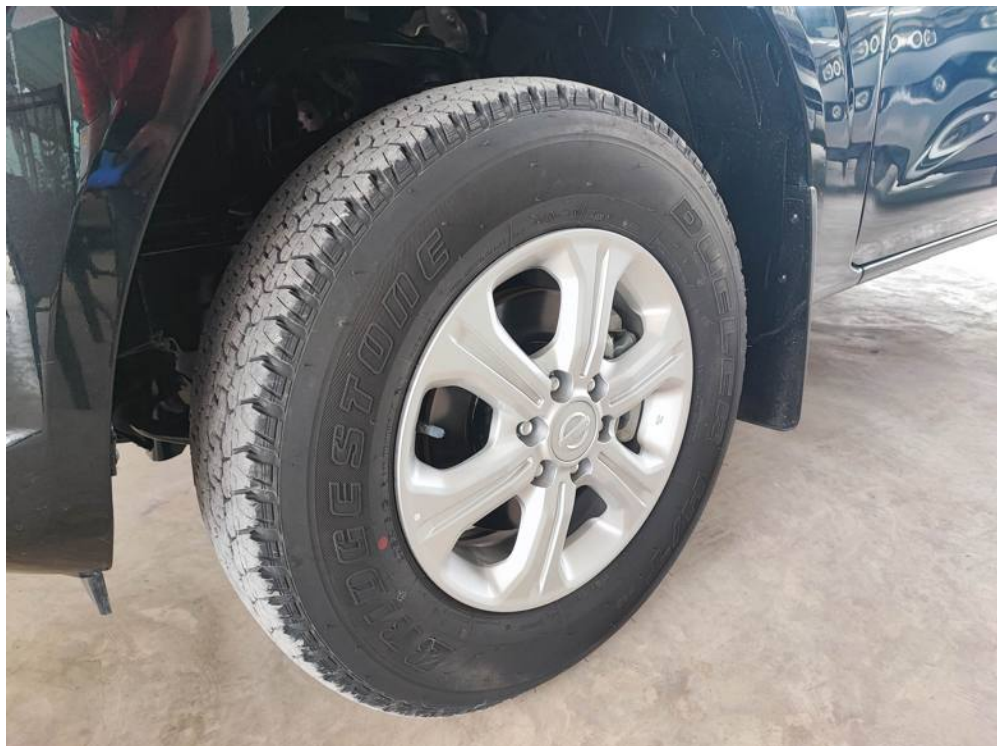
ขอบยาง ล้อ

31/19

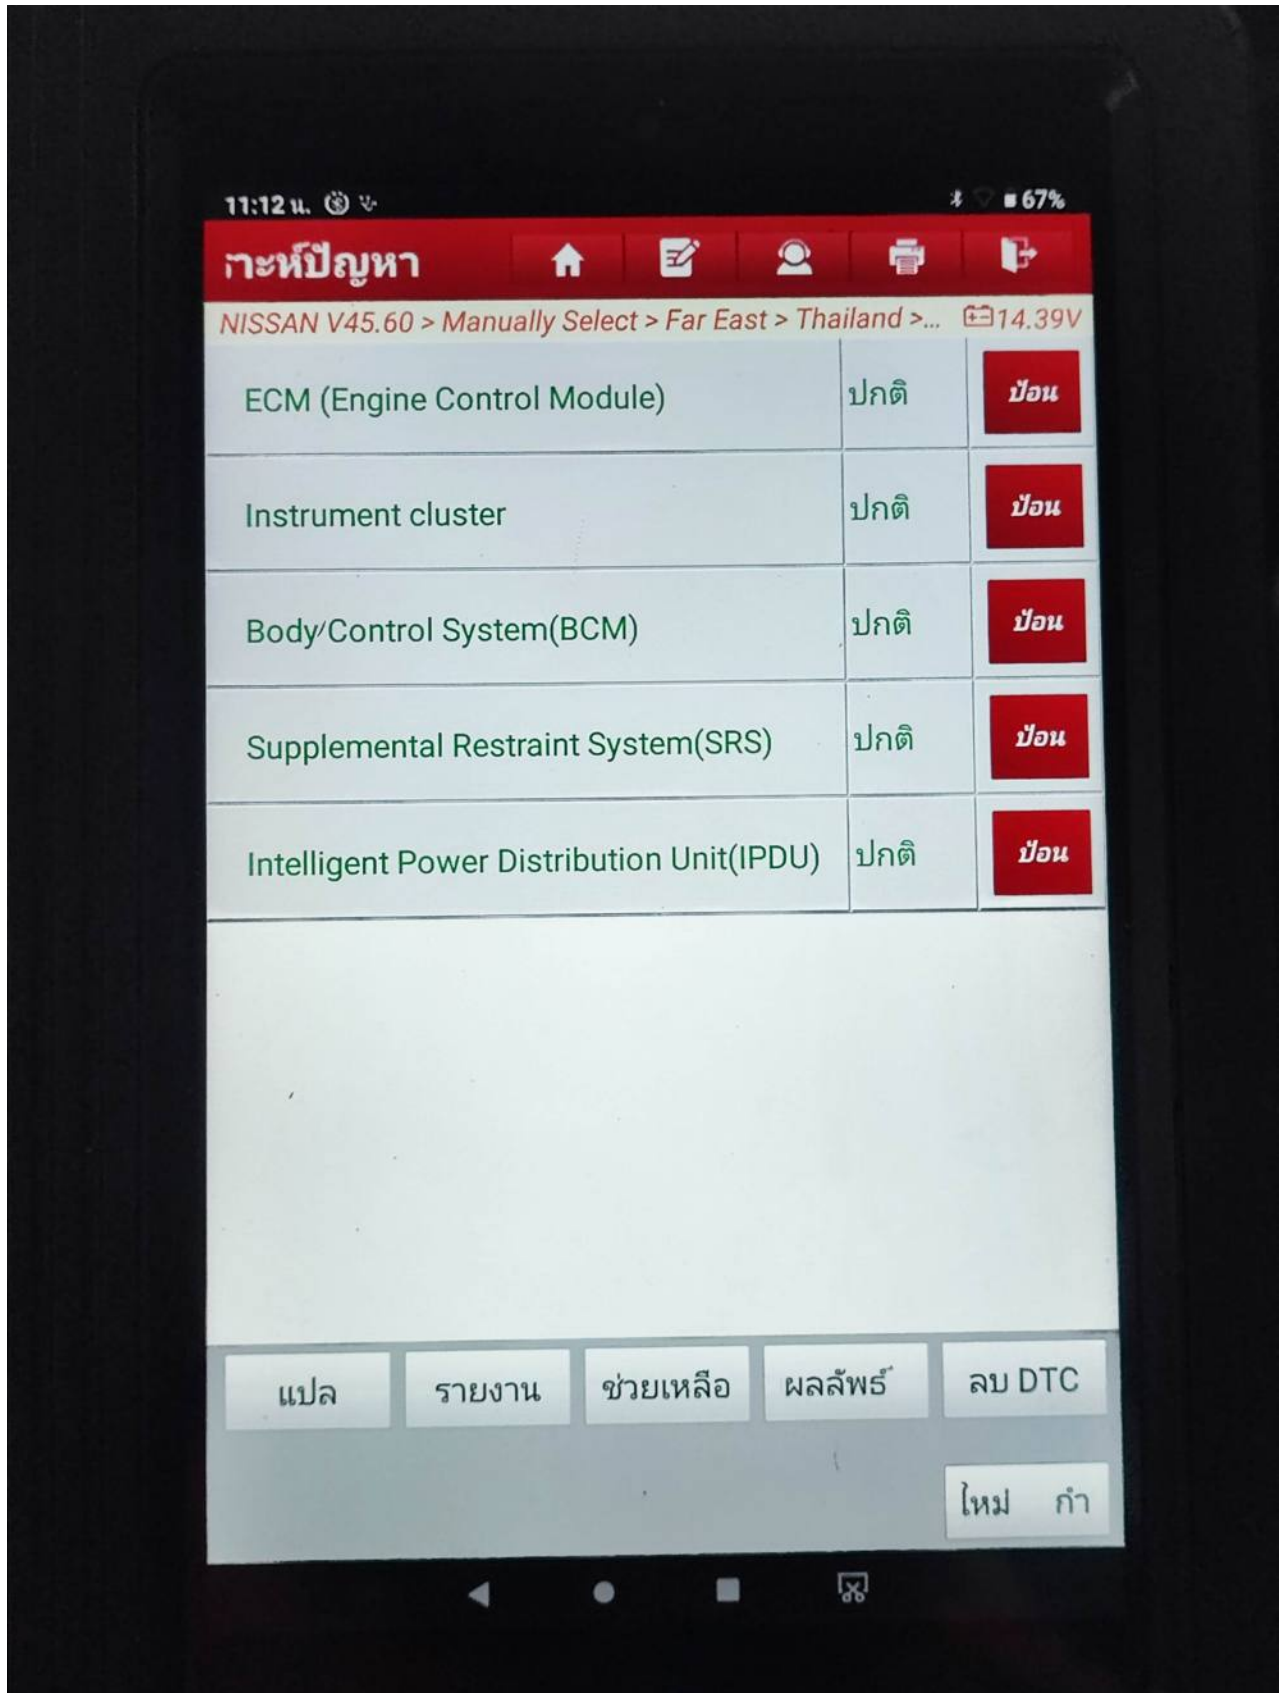
ภาพ OBD

ECM (Engine Control Module)	ปกติ	ผ่าน
Instrument cluster	ปกติ	ผ่าน
Body/Control System(BCM)	ปกติ	ผ่าน
Supplemental Restraint System(SRS)	ปกติ	ผ่าน
Intelligent Power Distribution Unit(IPDU)	ปกติ	ผ่าน
