I023/0030-106

Ford Ranger 2.2 DOUBLE CAB Hi-Rider XLT

Jul 17, 2023

Vehicle Inspection Report สรุปผลการตรวจสภาพรถ (Inspection Summary)

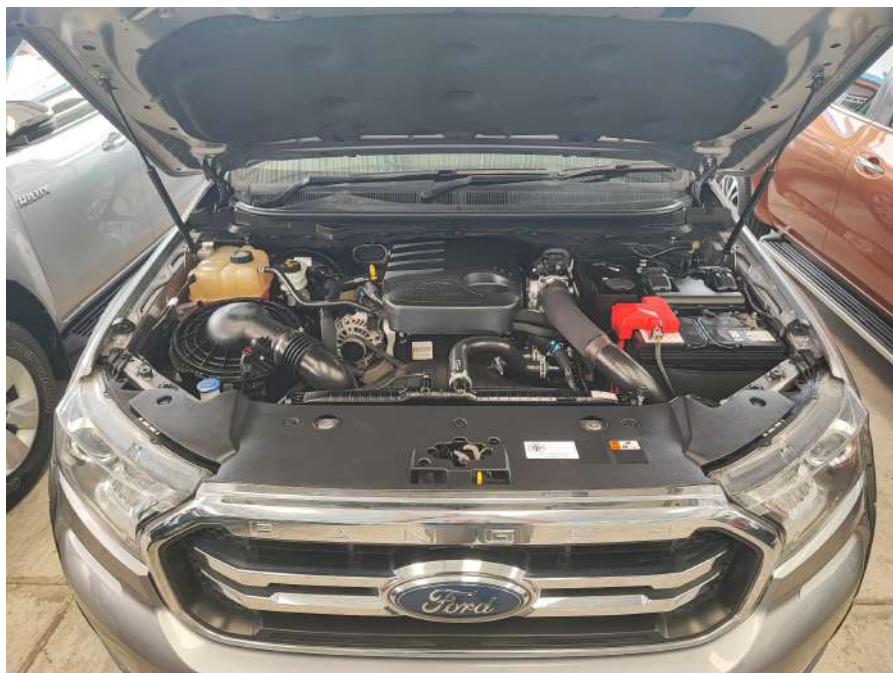
ภาพห้องเครื่อง

Voltage	12.62	V
Rating	650	CCA
Current	619	CCA
Internal resistance	4.37	mΩ
State of Charge	82	%
State of Health	86	%
Status	GREAT

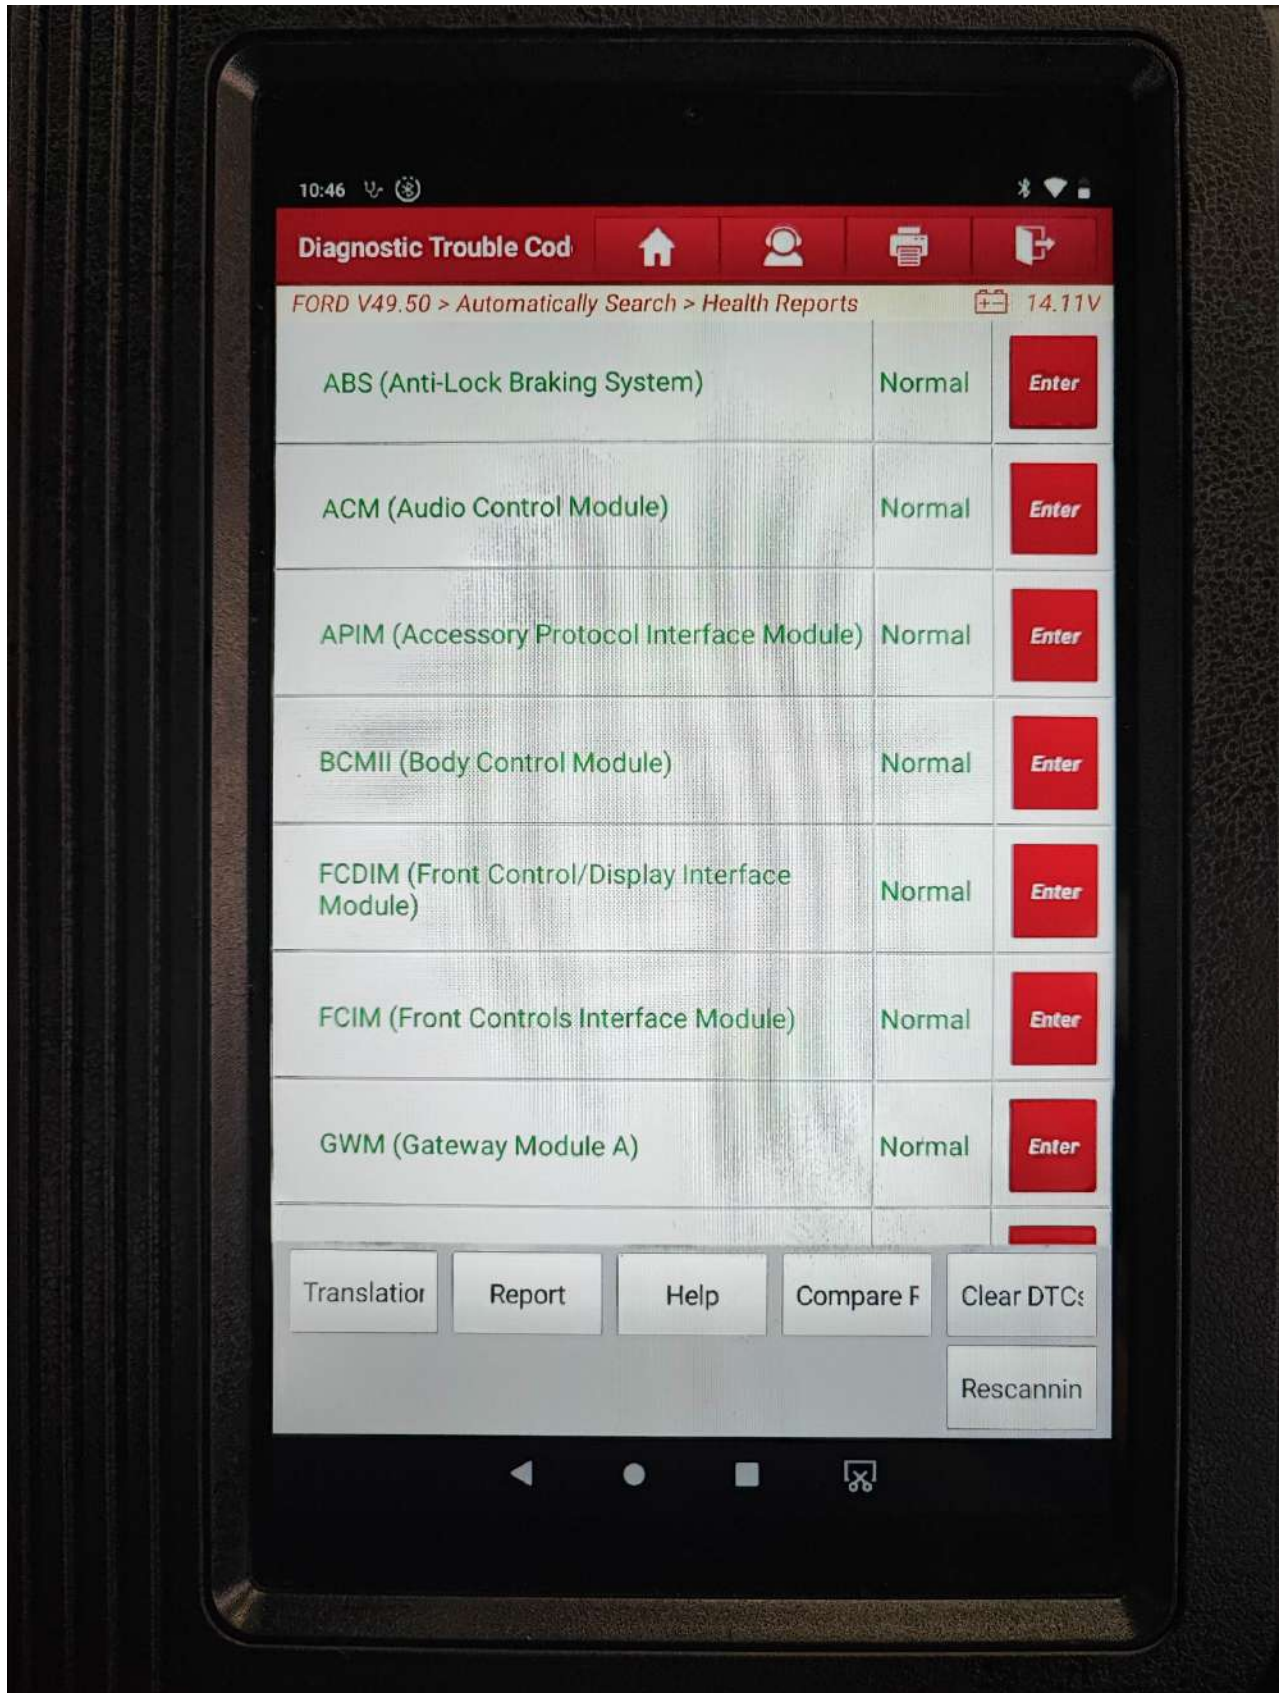
ภาพ OBD

ดี (Good)
