I022/0126-12

Mitsubishi Attrage 1.2 GLX Special Edition

Aug 8, 2022

# Vehicle Inspection Report สรุปผลการตรวจสอบสภาพรถ (Inspection Summary)

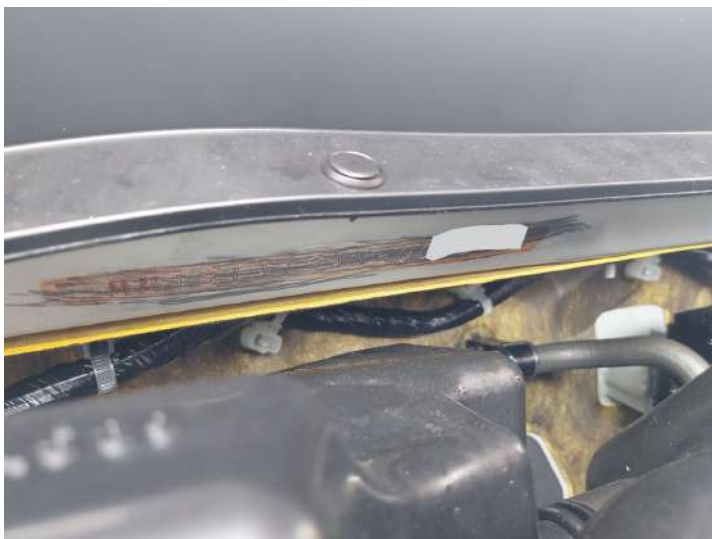
## รูปเลขตัวถัง (VIN Picture): ▾

- ✓ แผ่นเพลทเลขตัวถังมองเห็นได้ชัดเจน
- ✓ ชิ้นส่วนประกอบตัวถังรถ ผ่านการวัดค่าความหนาของสีแล้ว
- ✓ สีรถตรงตามเสาเอกสารจตทะเบียน"

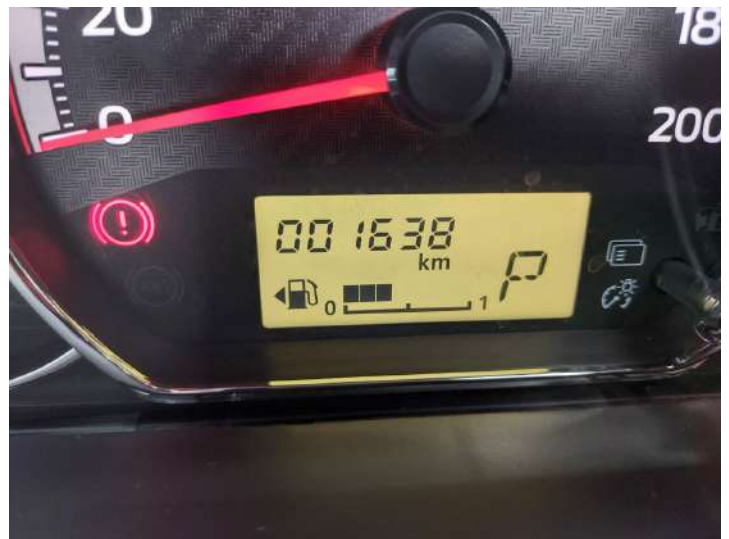
## รูปเลขไมล์ (Mileage Picture) :

1638

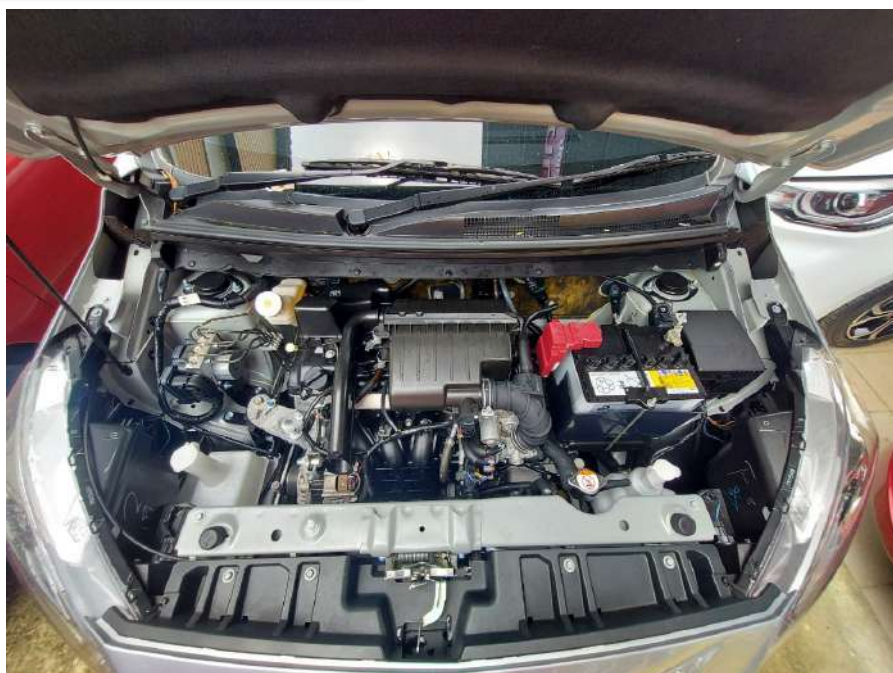
### ภาพห้องเครื่อง

- "เครื่องยนต์และระบบขับเคลื่อน:
- ✓ รอบเดินเบาของเครื่องยนต์ปกติ
  - ✓ ไม่มีปัญหาการสตาร์ทเครื่อง
  - ✓ ระบบระบายความร้อนเครื่องยนต์แสดงค่าปกติ
  - ✓ ไม่เกิดเสียงจากชิ้นส่วนหรือสายพานหน้าห้องเครื่อง
  - ✓ ระบบเบรคไม่มีรอยรั่วซึม
  - ✓ เครื่องยนต์ไม่มีคราบ/รอยรั่วซึม

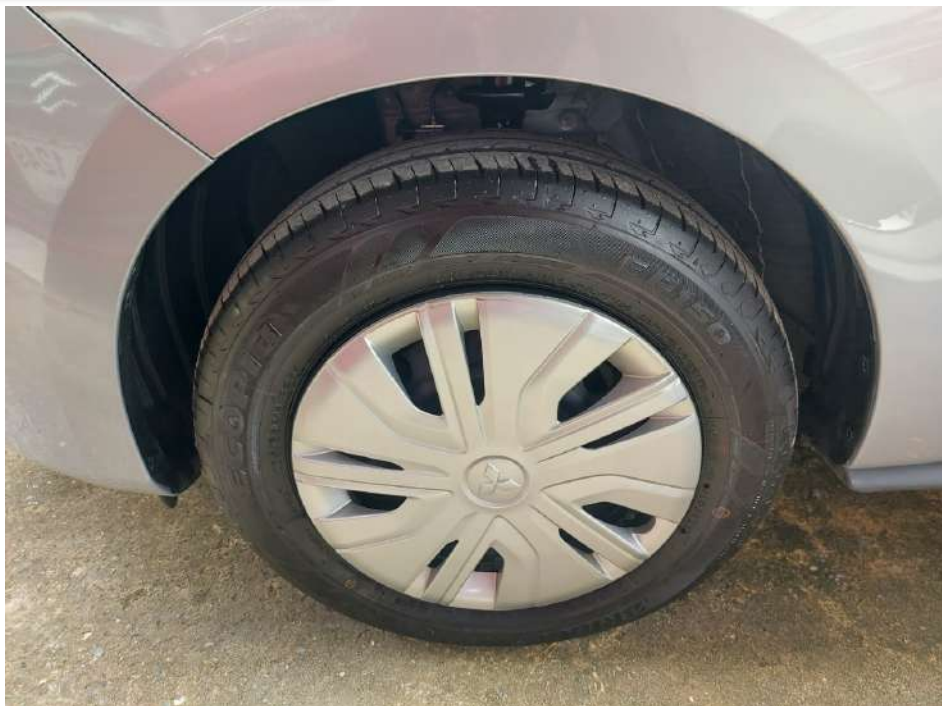
#### ขอบยาง ล้อ

51/21

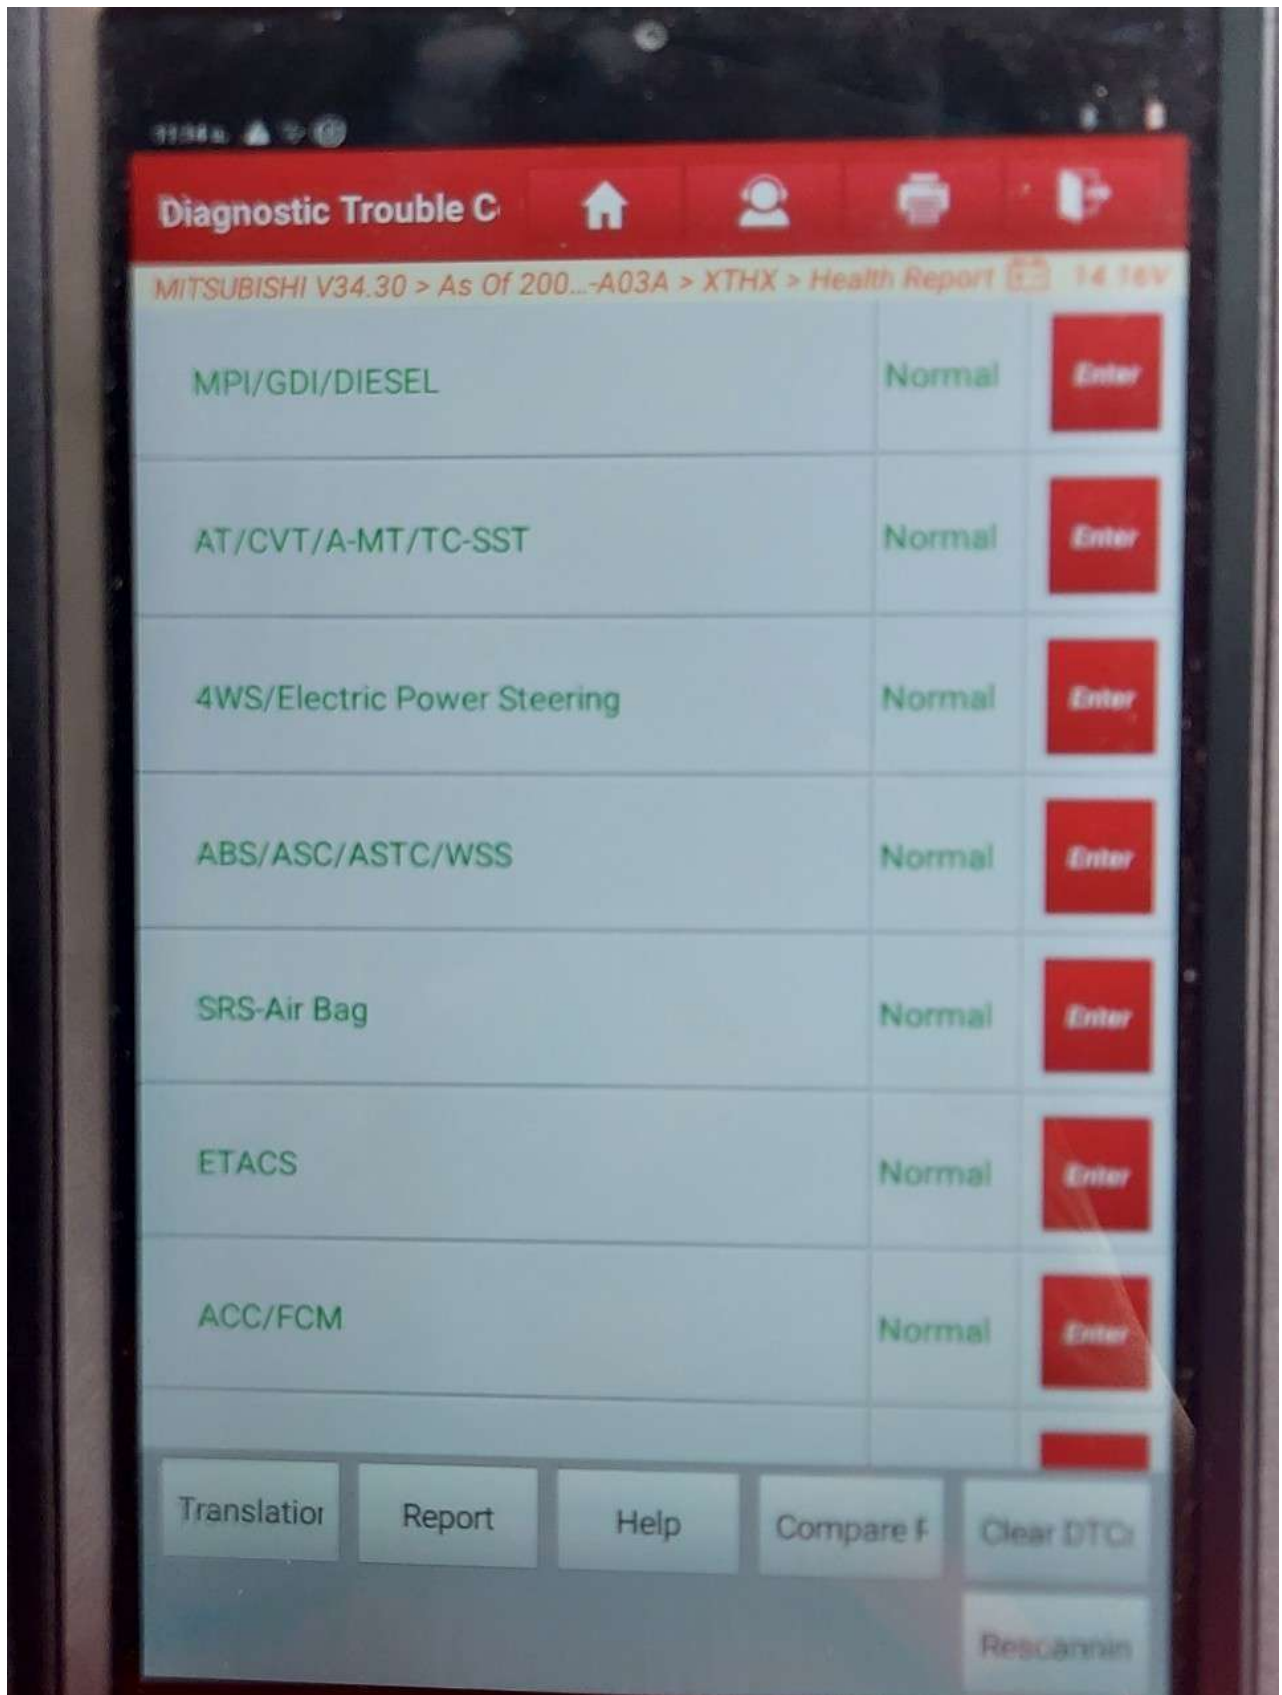
ภาพ OBD

2.17 การวินิจฉัยผ่านทาง OBD2 On-Board Diagnostics (OBD)
