Toyota Majesty 2.8 Premium

I023/0407-12

INSPECTION
BY ONE2CAR

Vehicle Inspection Report

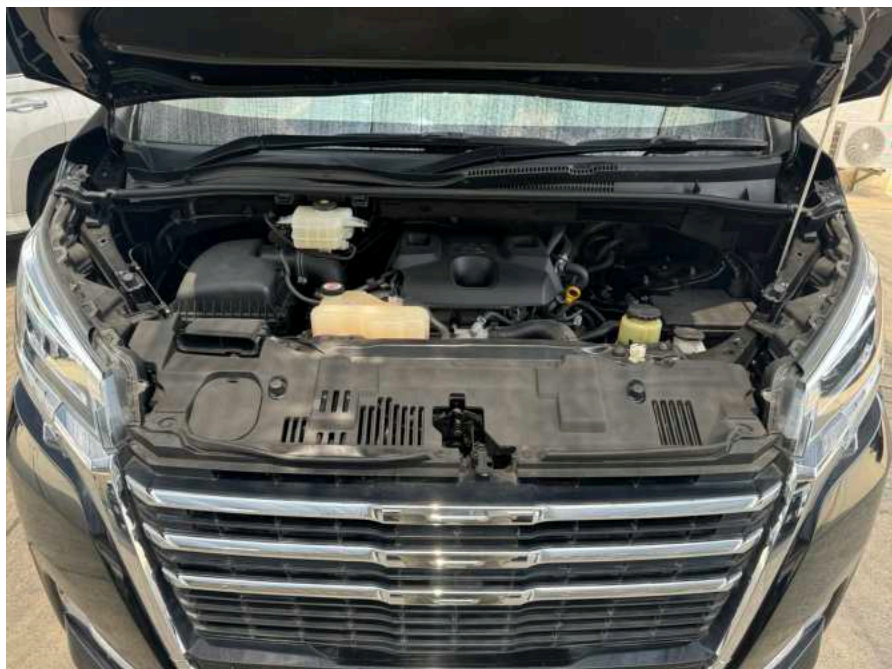
ภาพห้องเครื่อง

การทดสอบ แบตเตอรี่ Battery Test

Voltage	11.85	V
Rating	650	CCA
Current	474	CCA
Internal resistance	5.71	mΩ
State of Charge	5	%
State of Health	51	%
Status	CAUTION
