# Vehicle Inspection Report

## สรุปผลการตรวจสอบ (Inspection Summary)

| ยี่ห้อ/รุ่น (Make/Model): BMW ACTIVEHYBRID 5 RHD | วันที่ตรวจสอบรถยนต์ (Date of Inspection): 19.7.60 |
| เลขตัวถัง (VIN): WBA5E12020D387490 | เลขคำขอบริการ (Job No.) : I017-032-003 |

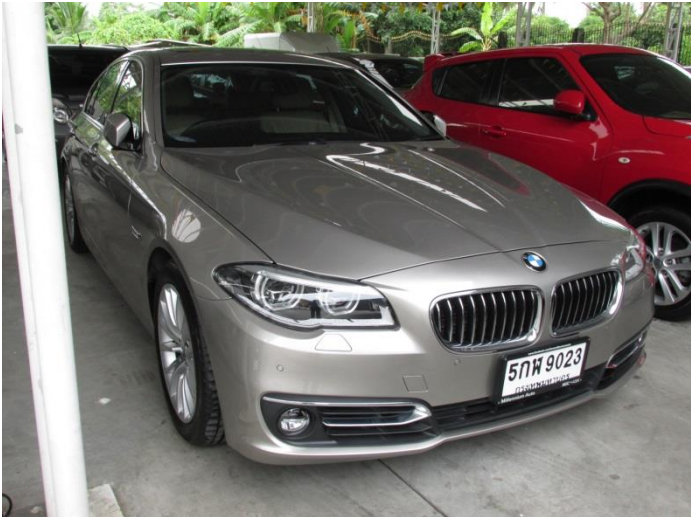
| | สภาพรถโดยรวม<br>Overall Appearance | ดี |

| <b>ข้อคิดเห็นทั่วไป (General Comments):</b><br>รถสภาพดี โครงสร้างไม่เคยอุบัติเหตุ ไม่เคยจมน้ำและไฟไหม้ |

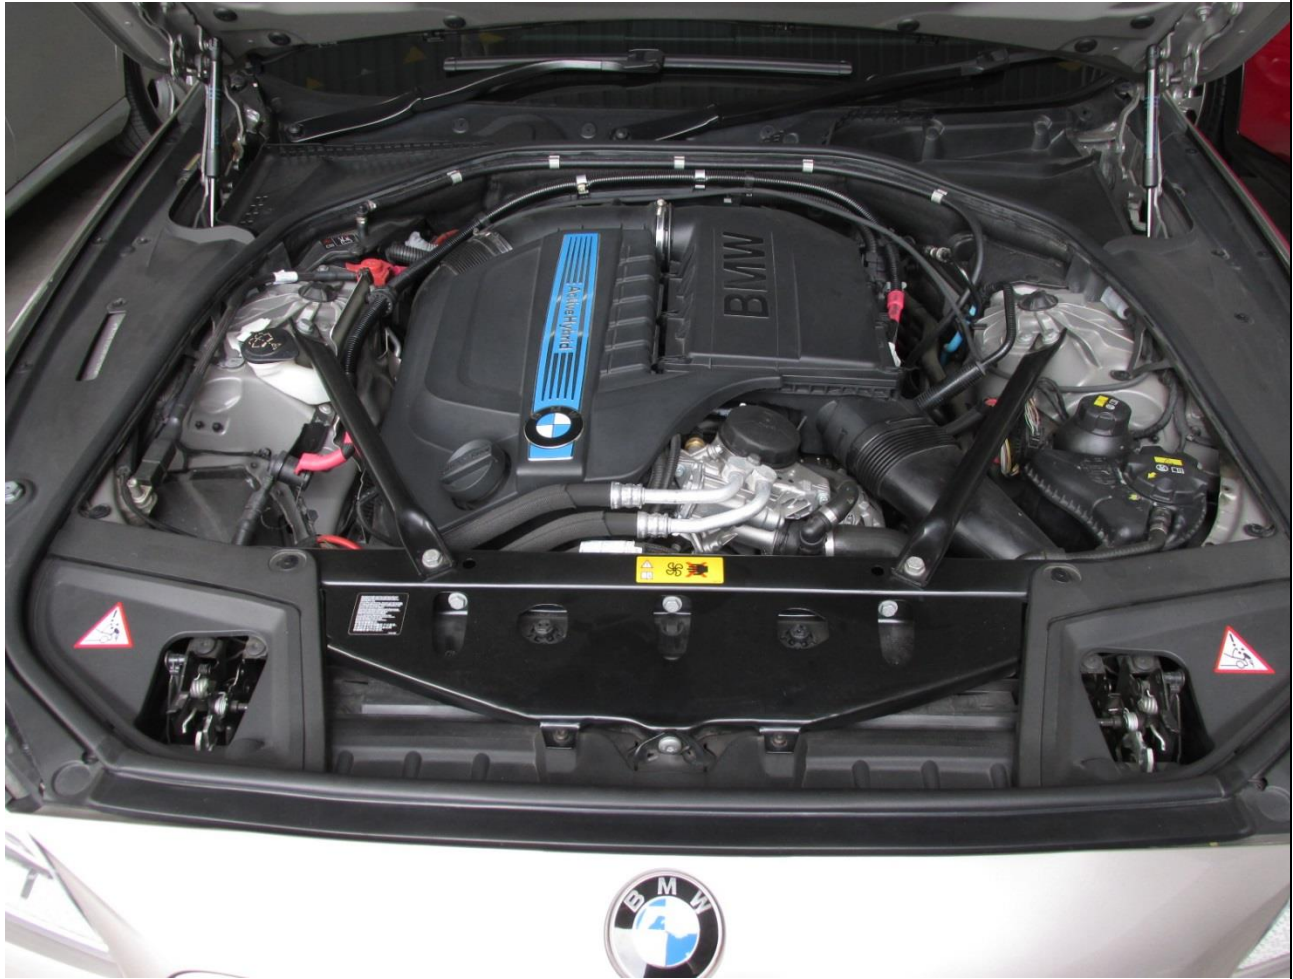
ภาพห้องเครื่อง - Engine Bay Visual Details

| | เครื่องยนต์ไม่พบการรั่วซึม<br>No any leak on engine | ใช่ |
| | ระดับของเหลว<br>Fluid Level | อยู่ในระดับปรกติ |
| | การรั่วไหลของน้ำมัน<br>Fluid Leaks | ไม่มี |

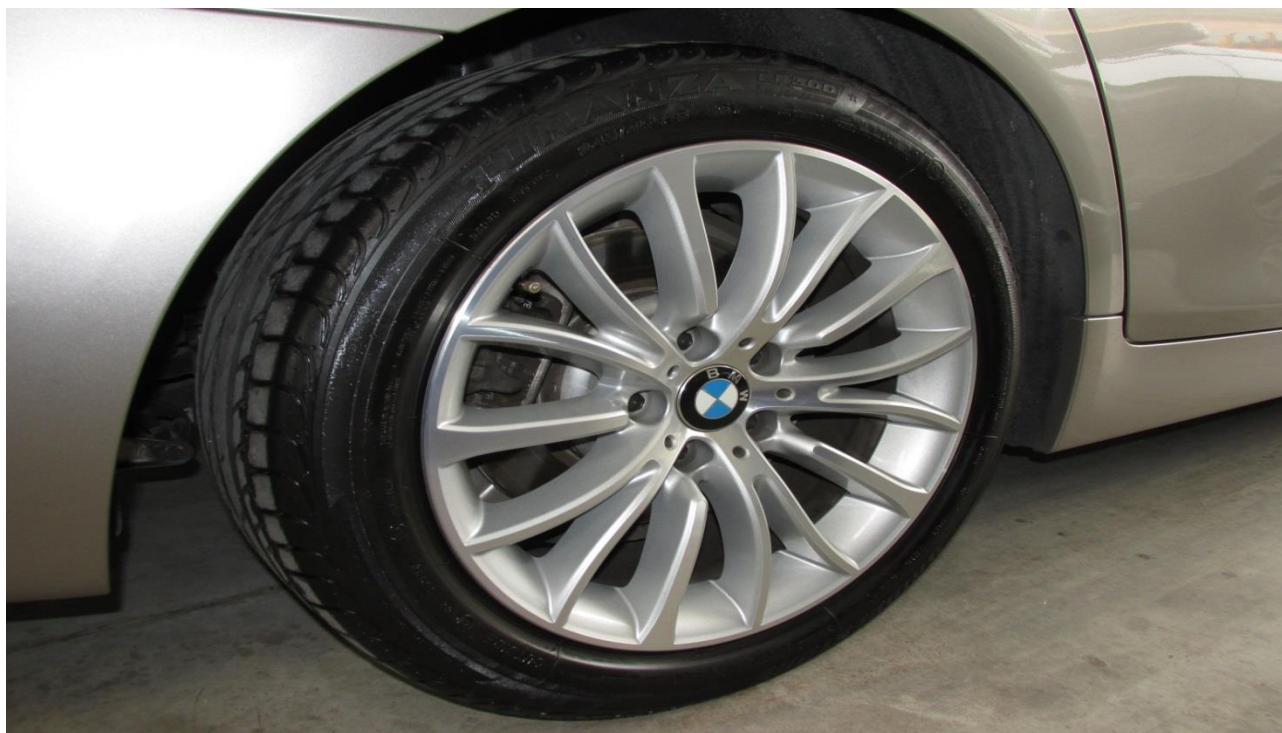
ภาพโดยรวมของยาง ล้อ และ เบรค - Tyres, Wheels & Brakes Visual Details:

| | สภาพยางรถยนต์, เดือน/ปี ผลิต<br>Tyres Appearance, Year | ปียางผลิต 2514 ยางสภาพพอใช้แนะนำให้เปลี่ยนใหม่ |
| | จานเบรค<br>Brake Discs (Front/Rear) | ควรเจียจานเบรคครั้งต่อไปที่เปลี่ยนผ้าเบรค |

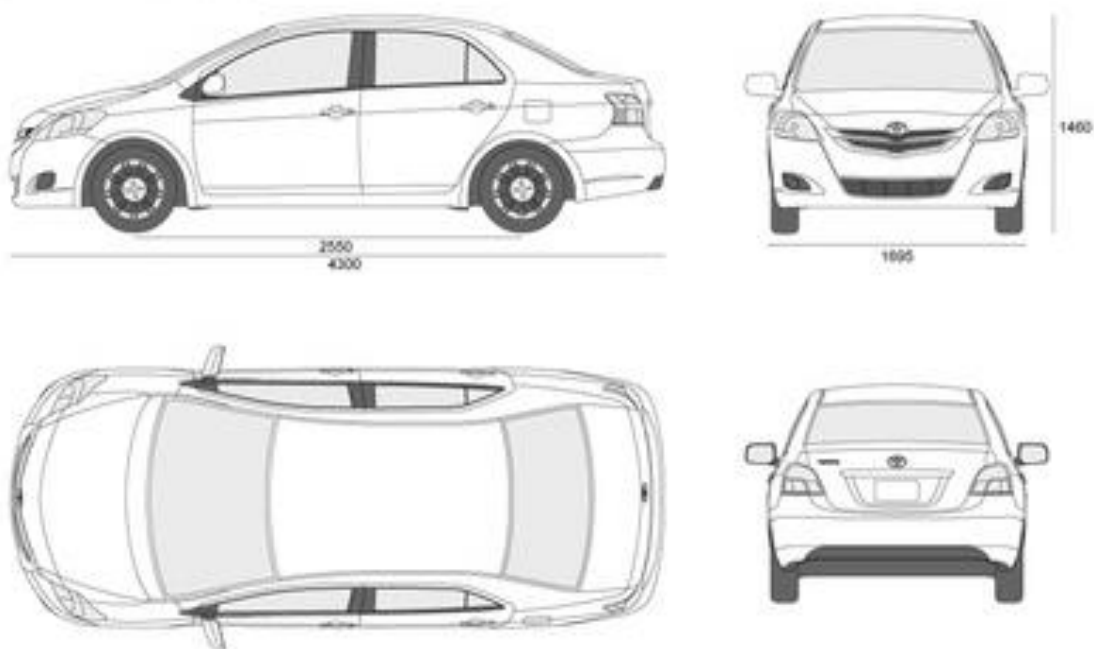
ความหนาสีรอบรถทั้ง 3,4 และ 5 ประตู - Paint Thickness on 3,4 and 5 door car:

| ชิ้นส่วนยานยนต์ | ความหนาสี Paint Thickness (µm) | | | |
|---|---|---|---|---|
| Front Wing (RH) | 111 | 98 | 99 | 103 |
| Front Wing (LH) | 103 | 101 | 102 | 102 |
| Front Door (RH) | 100 | 90 | 107 | 99 |

| ชิ้นส่วนยานยนต์ | ความหนาสี Paint Thickness (µm) | | | |
|---|---|---|---|---|
| Rear Wing (RH) | 112 | 108 | 104 | 108 |
| Rear Wing (LH) | 110 | 112 | 101 | 108 |

| Front Door (LH) | 92 | 102 | 107 | 100 |
| Rear Door (RH) | 115 | 95 | 99 | 103 |
| Rear Door (LH) | 86 | 95 | 100 | 94 |

| Bonnet | 107 | 110 | 108 | 108 |
| Roof | 106 | 103 | 107 | 105 |
| Boot/Tail Gate | 111 | 107 | 105 | 108 |
