I021/0010-25

Sep 17, 2021

HONDA CR-V 1.6 DT EL 4WD

# Vehicle Inspection Report

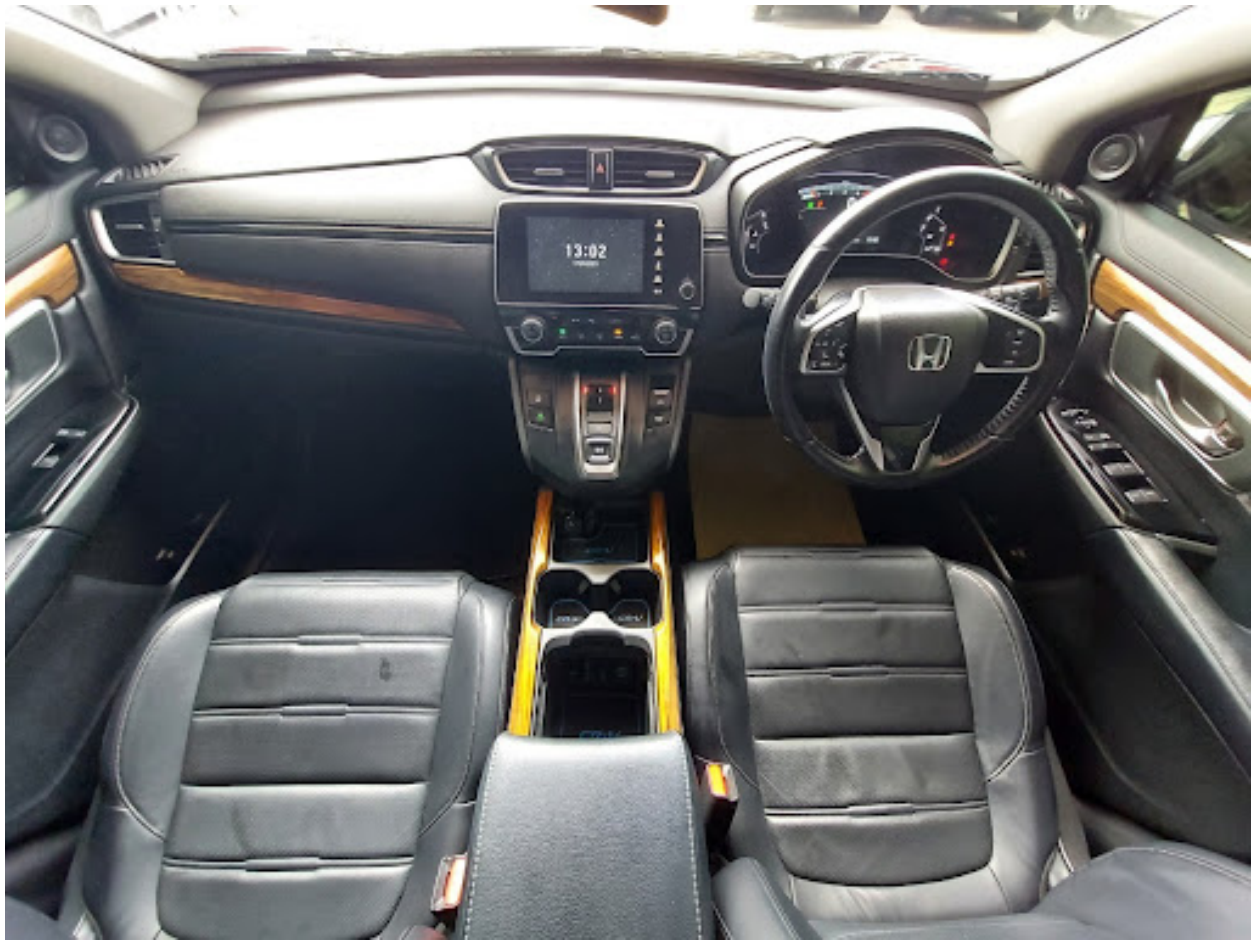
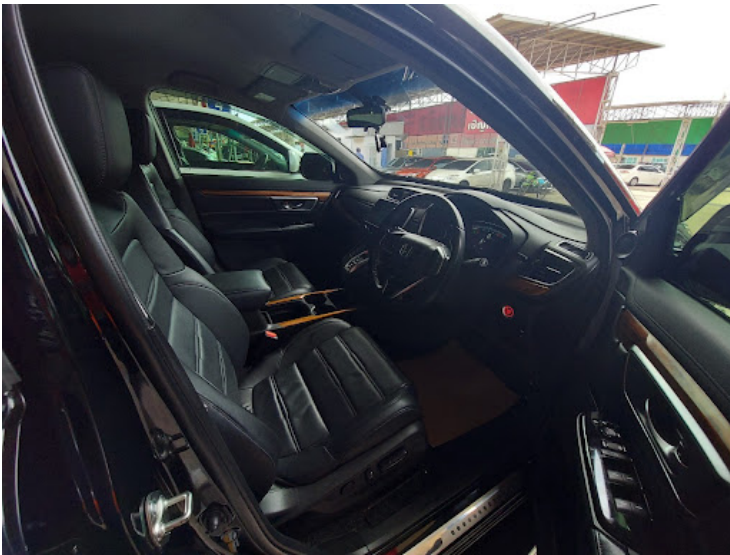
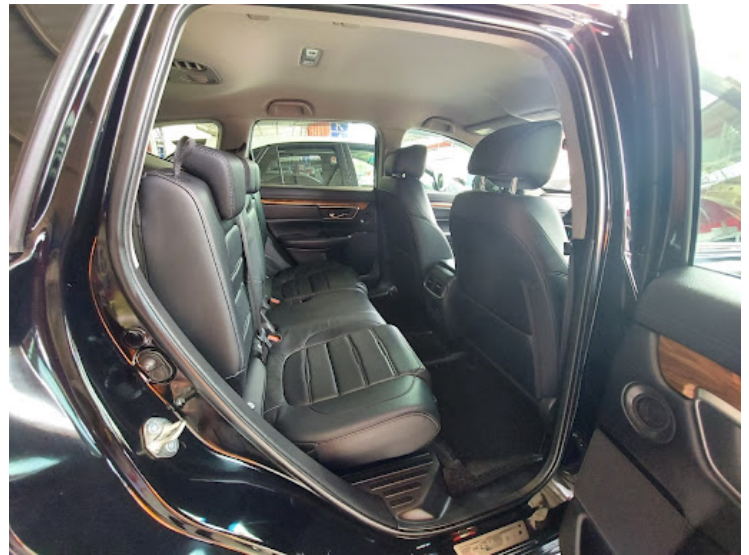
### ภาพภายใน

รถสภาพดี โครงสร้างไม่เคยมีอุบัติเหตุ ไม่เคยจมน้ำ และไฟไหม้

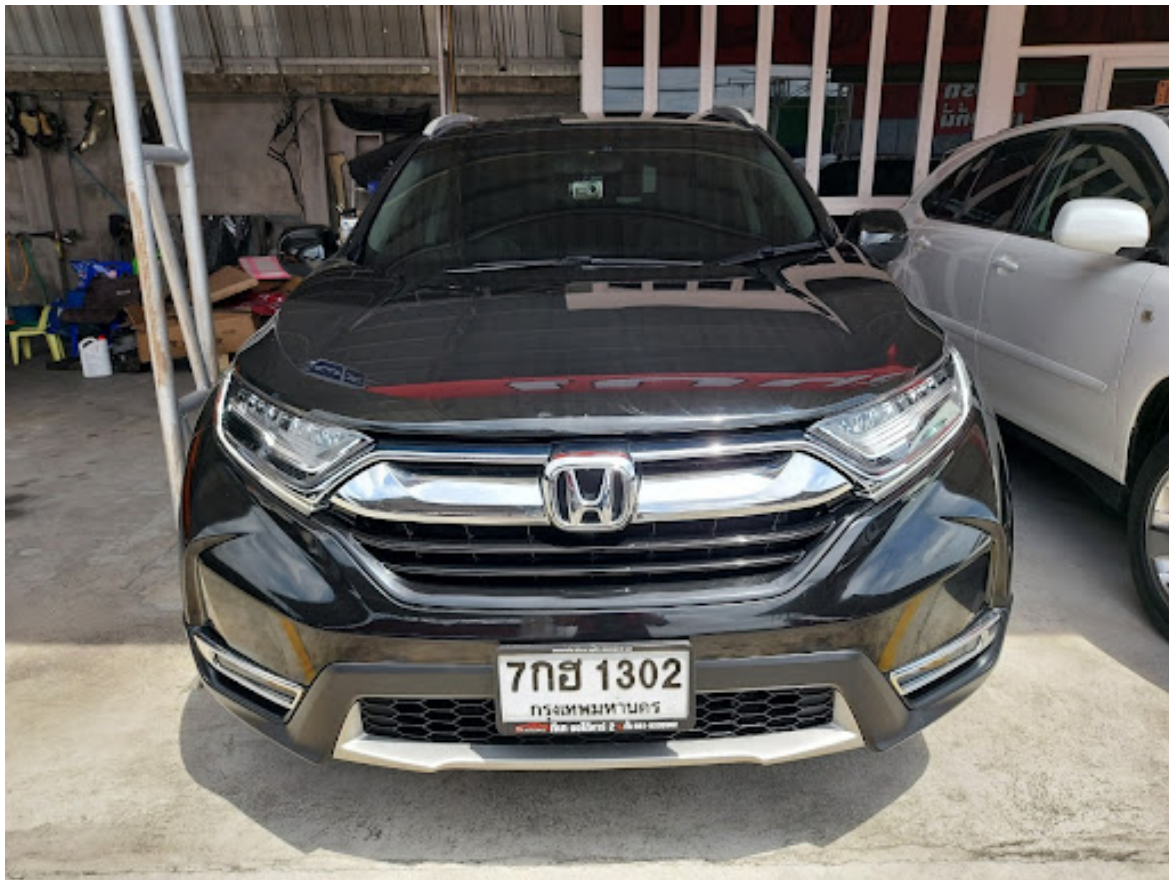
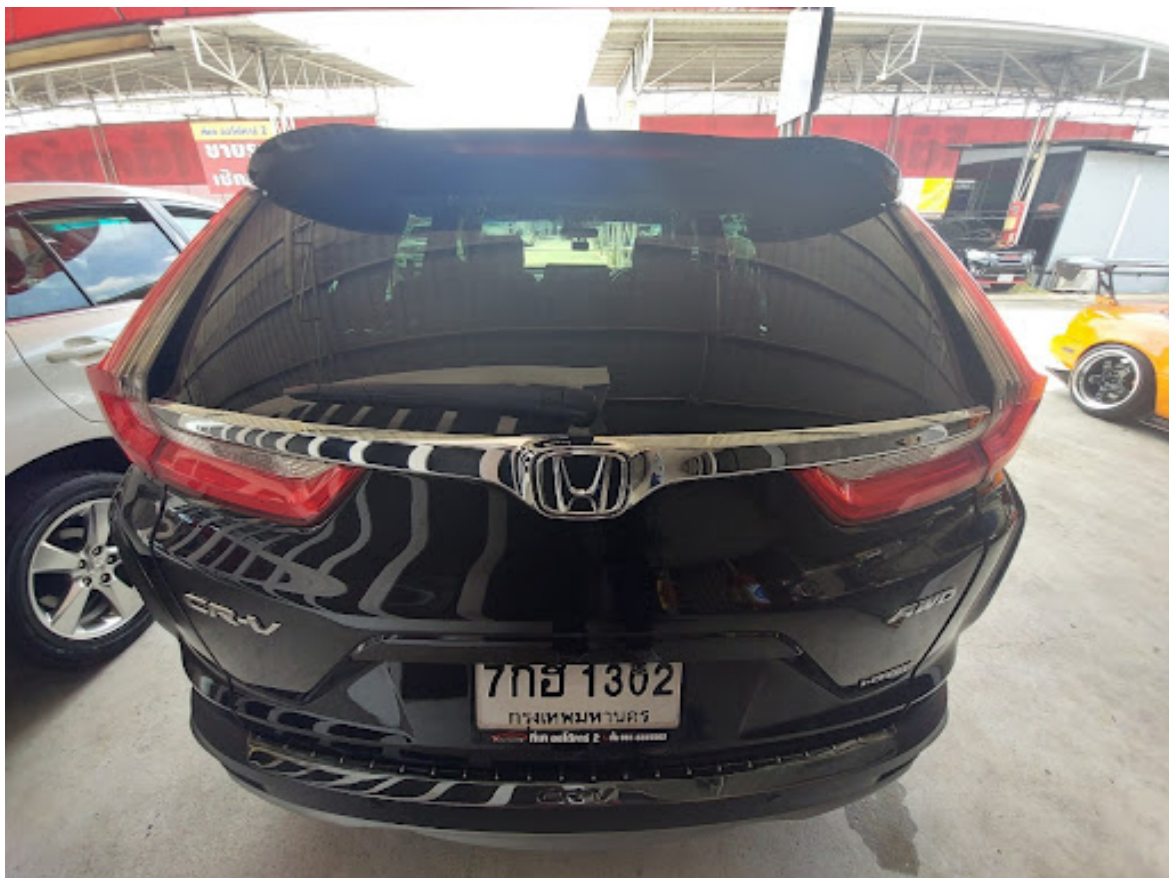
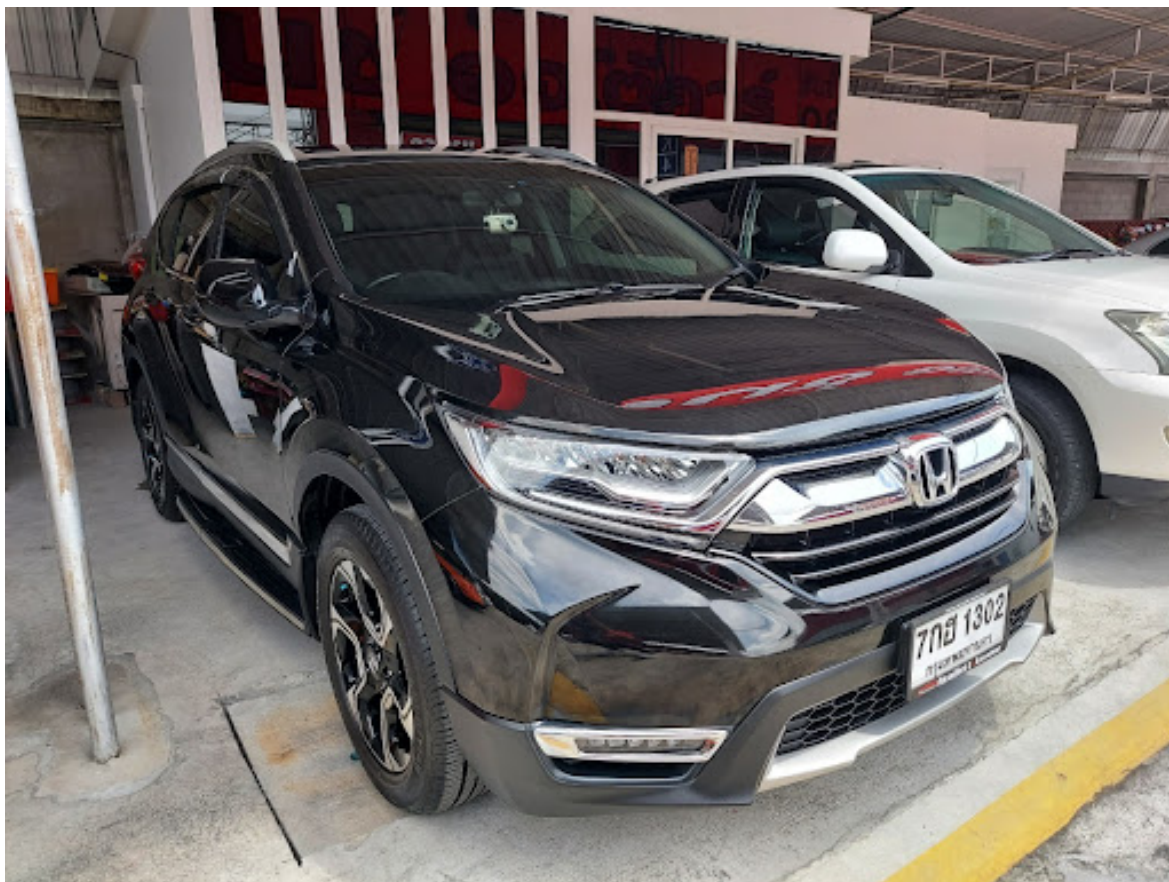
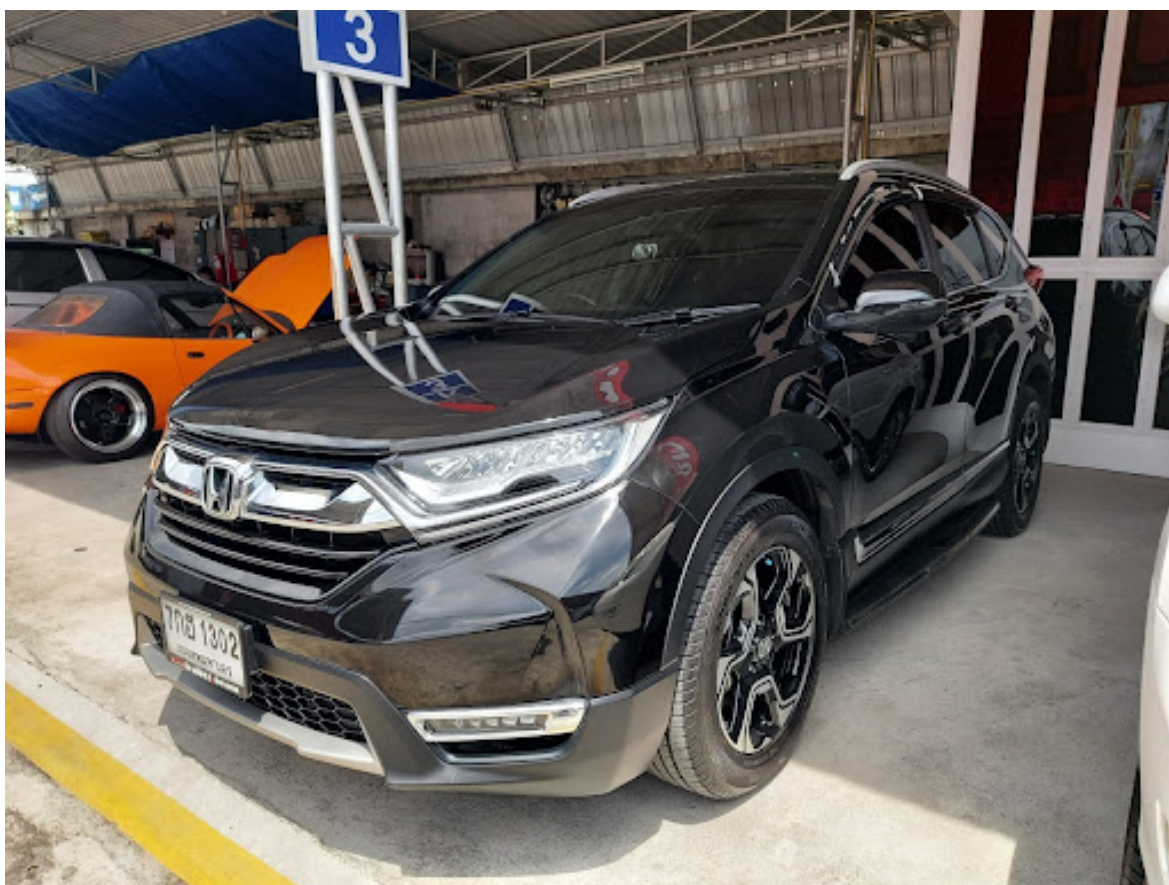
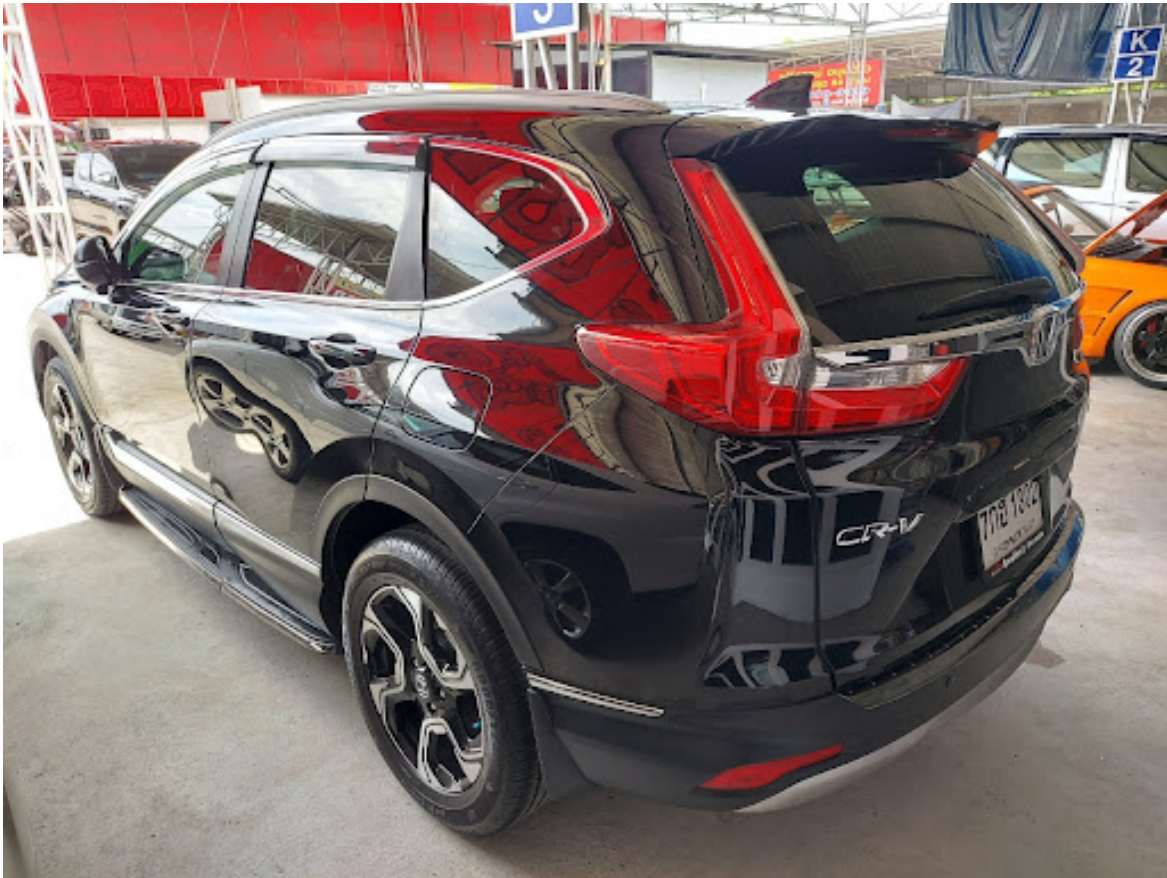
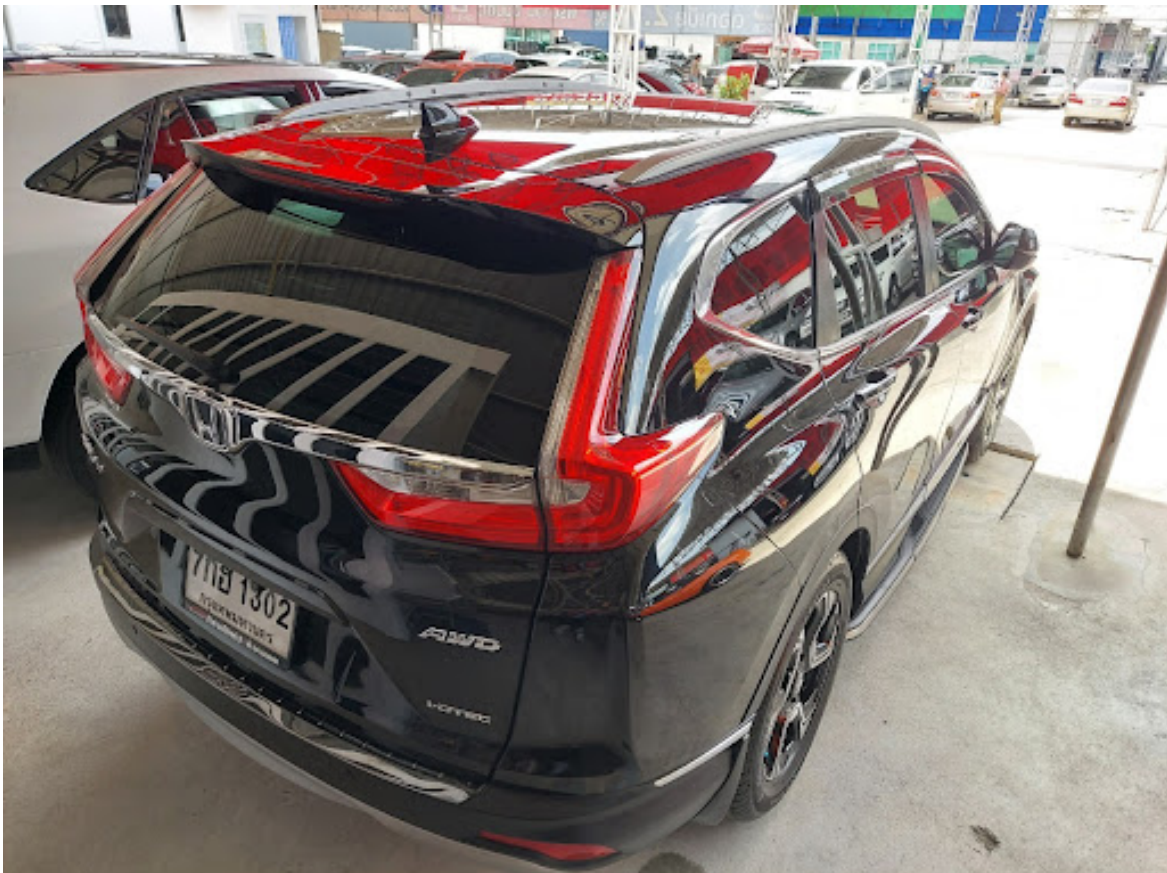
### ภาพภายนอก

รถสภาพดี โครงสร้างไม่เคยมีอุบัติเหตุ ไม่เคยจมน้ำ และไฟใหม่
