I023/0389-18

Isuzu D-Max 1.9 SPACE CAB L DA

INSPECTION
BY ONE2CAR

Vehicle Inspection Report สรุปผลการตรวจสภาพรถ (Inspection Summary)

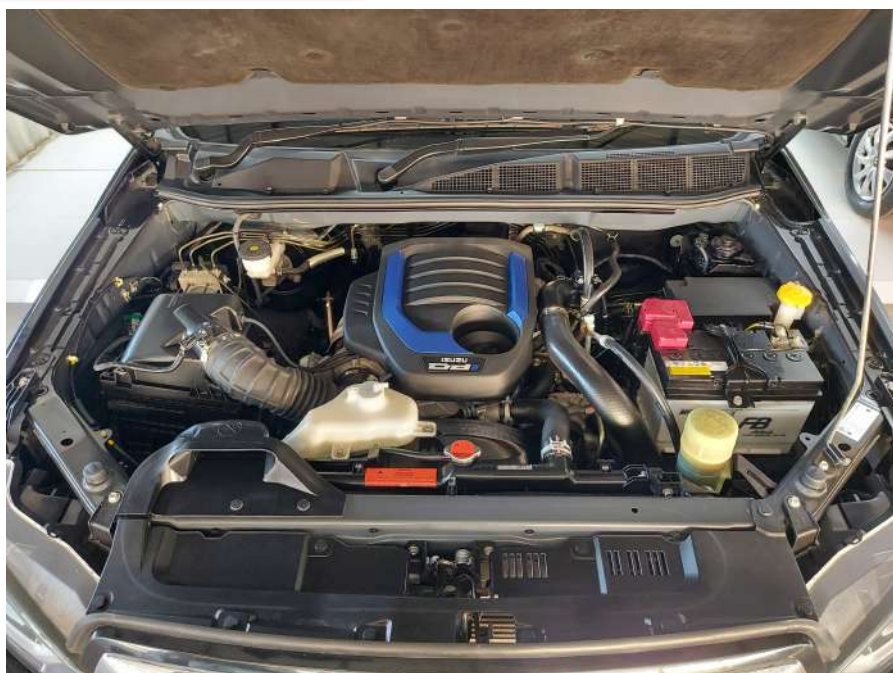
ภาพห้องเครื่อง

4.1 เครื่องยนต์ไม่พบการรั่วซึม No any leak on engine

ไม่มี (No)

Voltage	13.02	V
Rating	550	CCA
Current	558	CCA
Internal resistance	5.01	mΩ
State of Charge	100	%
State of Health	100	%
Status	GREAT

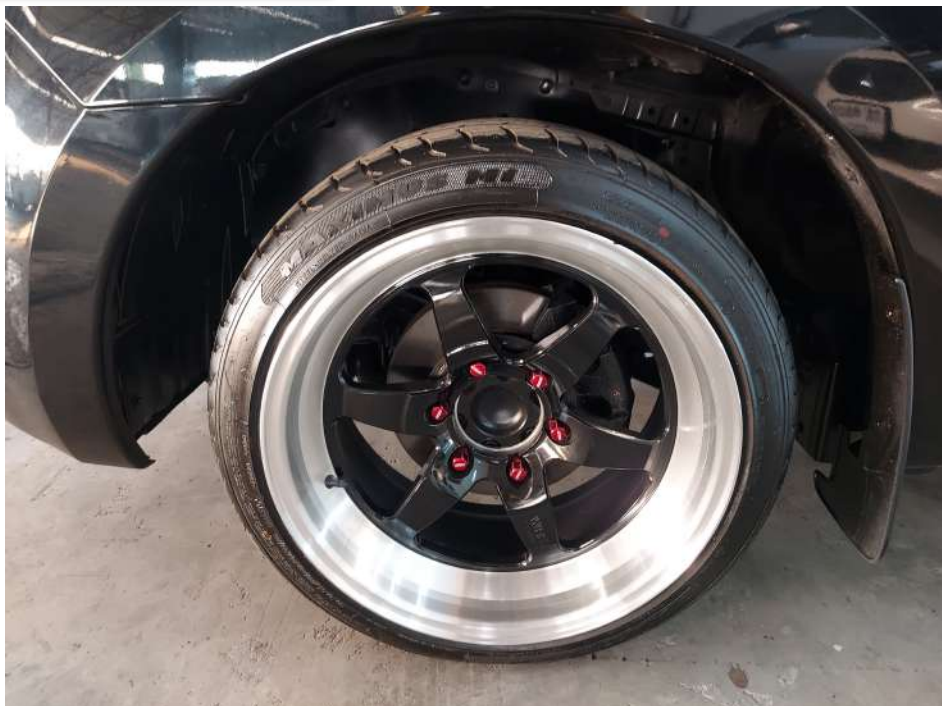
ขอบยาง ล้อ

20/20
